ACONDICIONAMIENTO DEL MUSEO NACIONAL DE CIENCIAS NATURALES, SALAS DE PALEONTOLOGIA MADRID-ESPAÑA

(ARRANGEMENT OF DE NATIONAL MUSEUM OF NATURAL SCIENCES, PALEONTOLOGY ROOMS. MADRID, SPAIN)

Juan Eizaguirre Díez de Rivera y José M.^a Mata Calleja, Arquitectos
Román Alonso García y Yolanda Hernández Miguel, Arquitectos Técnicos

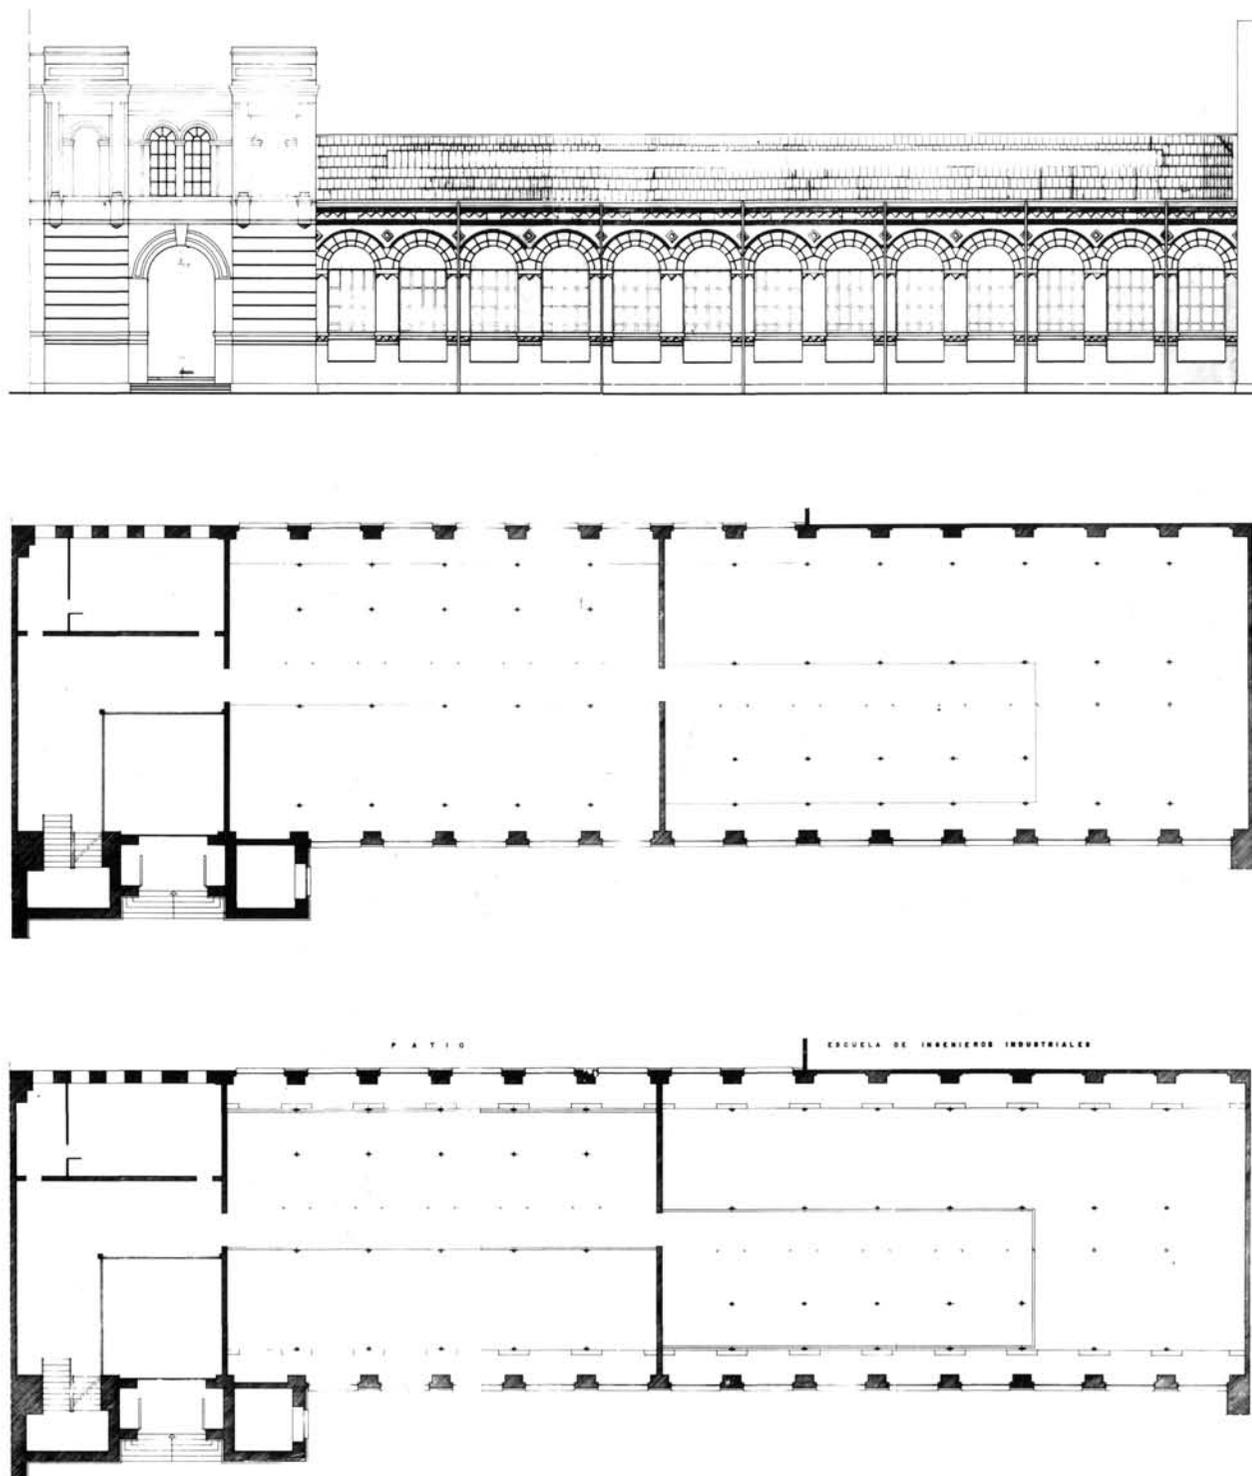
Fig. 5.—Alzado y plantas del estado primitivo.

Debido al desplome de los muros de fachada, se construye un muro transversal intermedio de 30 cm de espesor, para arriostrar aquéllos, quedando dividido el salón principal en dos salones. (Ver Fig. 5).

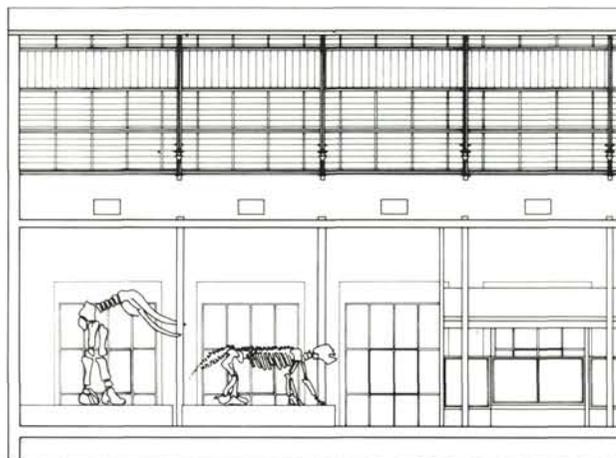
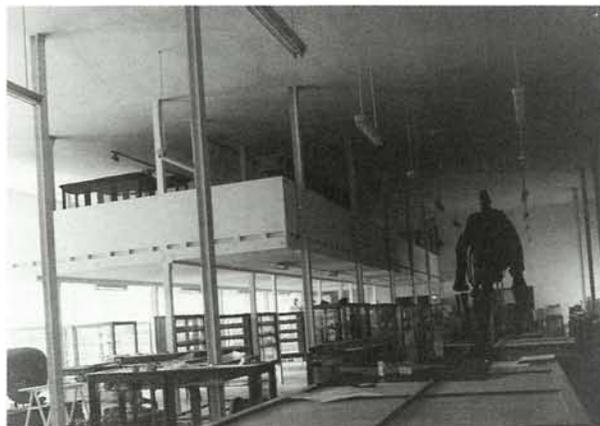
Fig. 13.—Perspectiva del estado primitivo.

La idea generadora de todo el proyecto es conseguir una nave contenedor; para ello es fundamental eliminar la mayor cantidad posible de pilares que son un importante obstáculo visual. (Ver Figs. 13 y 14).

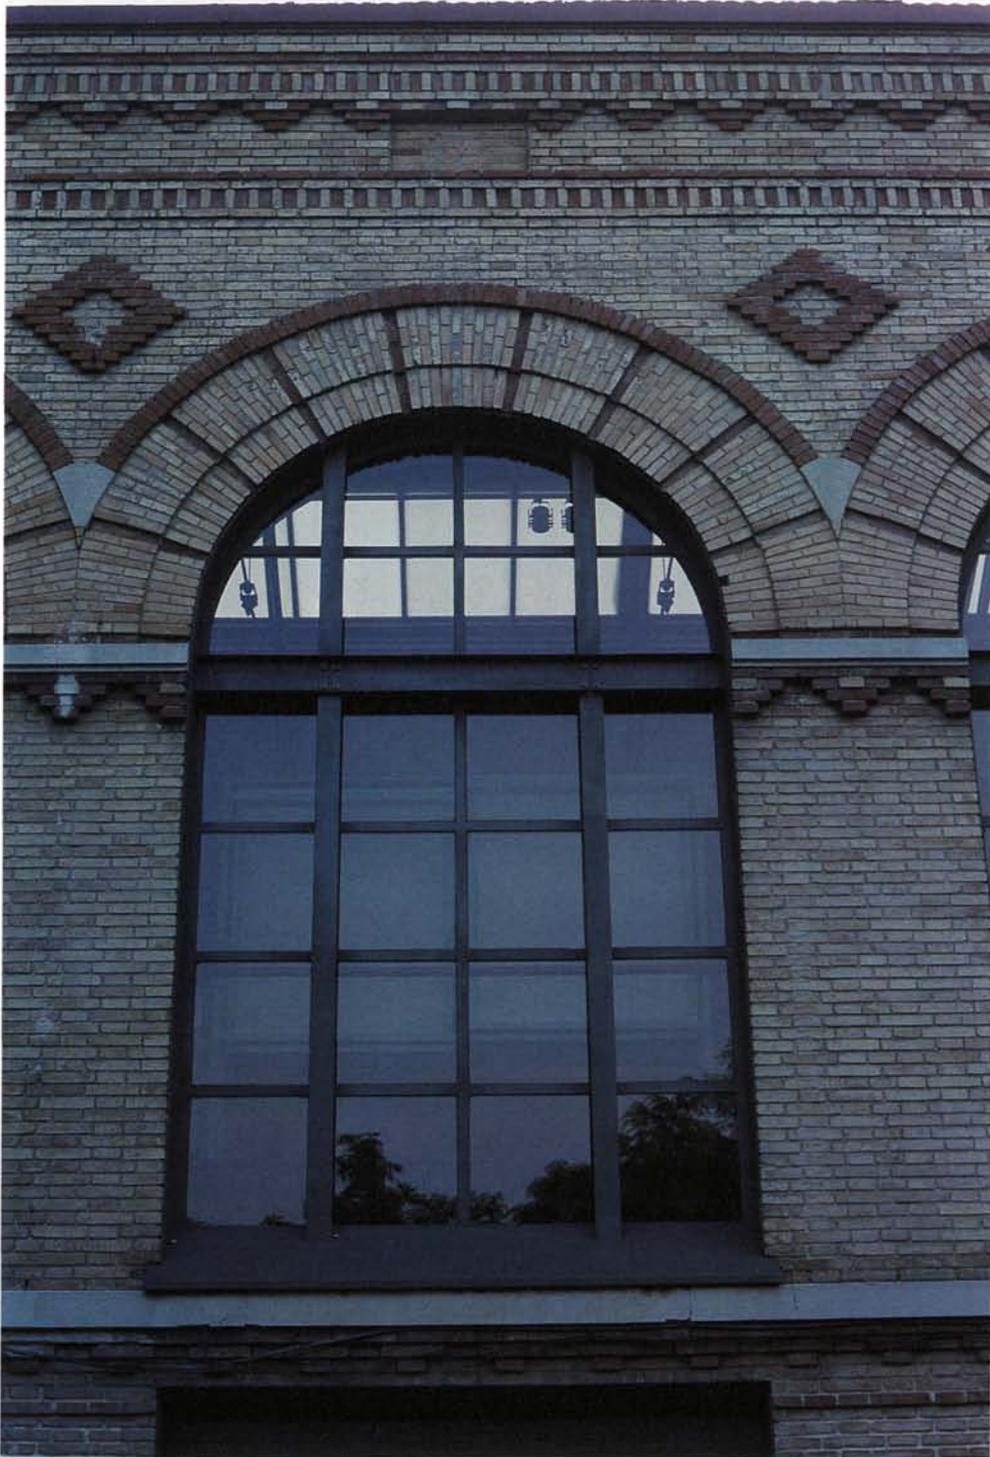
Fig. 20.—

Fig. 19.—Alteraciones en la fachada (estado primitivo), donde figuran los huecos de ventilación del desván, el cerramiento del tímpano y los huecos de los laboratorios, así como las humedades y deterioros producidos por la bajante. (Ver Fig. 20 del estado actual).

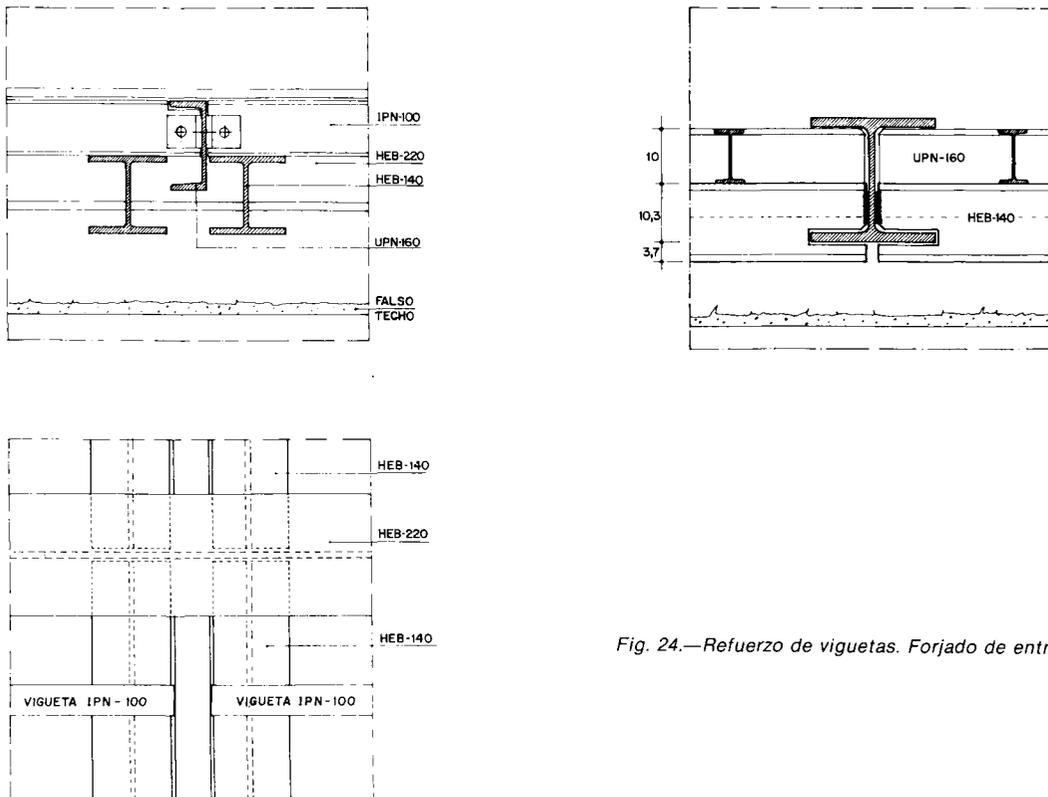
Fig. 24.—Refuerzo de viguetas. Forjado de entreplanta.

El resultado es que el forjado primitivo no es capaz de resistir las sobrecargas que prevé la norma MV-101, para este tipo de edificios, ya que la carrera existente de acero tiene un módulo resistente inferior al necesario. Se procedió entonces a reforzar la carrera colocando un perfil HEB-140 a un lado de ésta, por debajo de las viguetas del forjado, y con apoyos en las nuevas vigas HEB-220. (Ver Fig. 24).

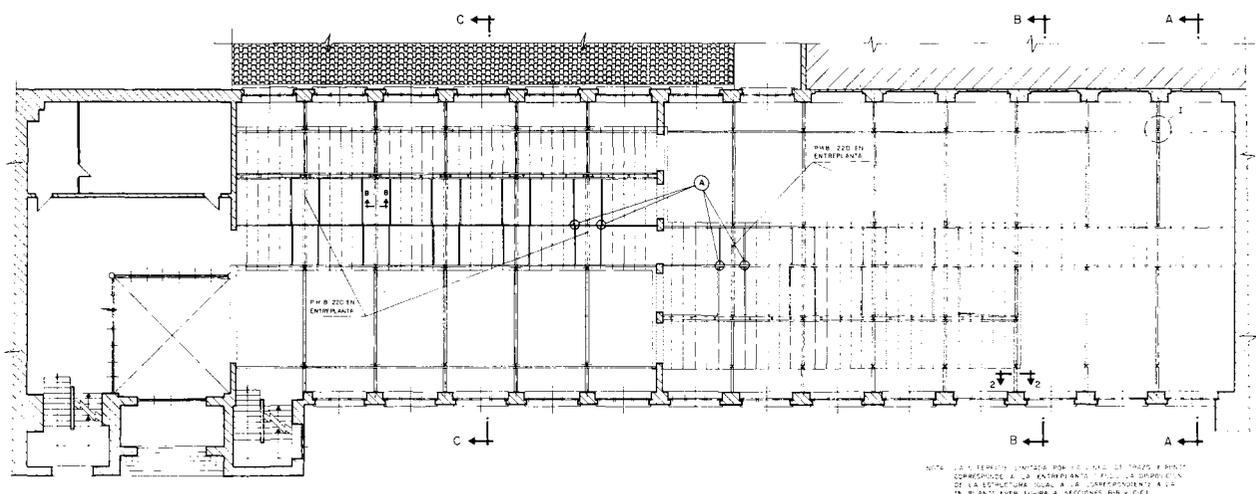
Fig. 25.—Estructura de la entreplanta.

Se estudiaron tres secciones transversales del edificio que se corresponden con las tres disposiciones existentes de la estructura interior. (Ver Fig. 25).

Colocamos una serie de vigas HEB-220 transversales entre los pilares extremos a lo largo del forjado de la entreplanta, de tal forma que la carrera continua que apoya en los pilares interesados, al eliminar éstos, transmitiesen la carga puntual al nuevo perfil. (Fig. 25).

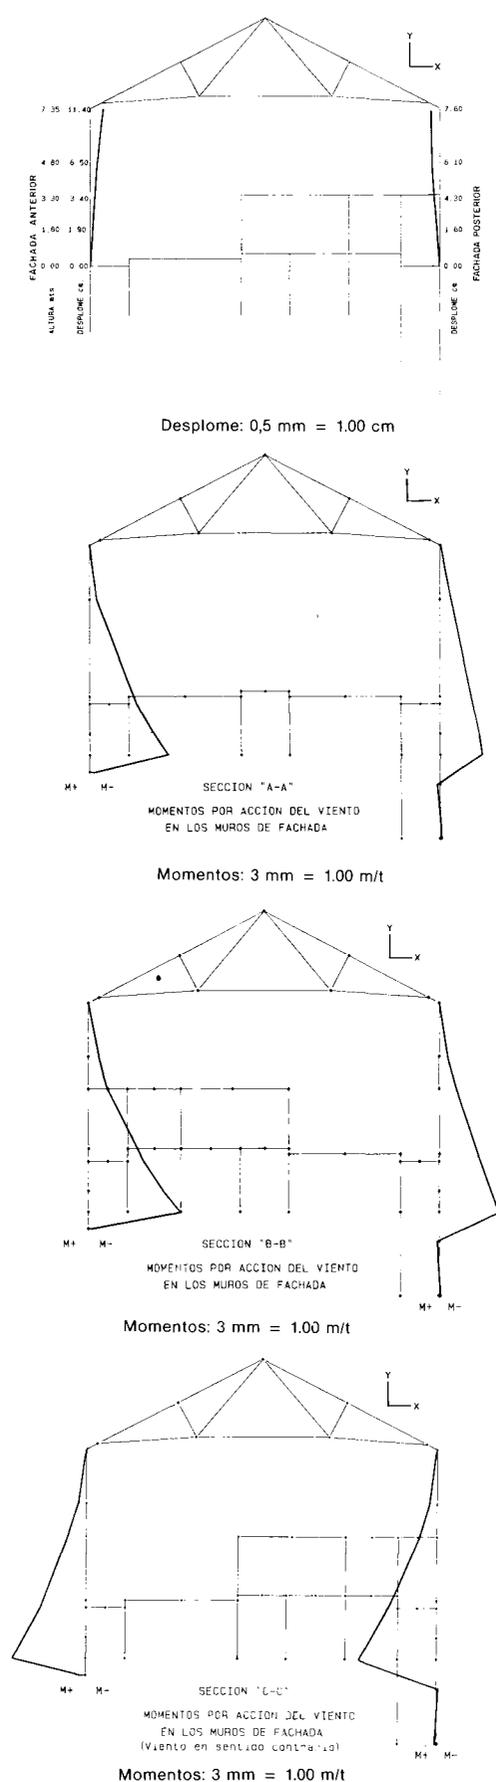
Fig. 30

Las conclusiones resultantes del estudio fueron que el muro macizo de 30 cm de espesor que separa las salas de mineralogía y paleontología, aunque a nivel de la primera planta, es demasiado, se mantiene en planta baja, por lo que el efecto estabilizador sobre los muros de fachadas debe ser importante. (Fig. 30).
