Análisis de las fisuras del *Celler Cooperativo* de Rocafort de Queralt

Cracking study of the "Celler Cooperativo" in Rocafort de Queralt

L. Calderón^(*), J. Maristany^(*)

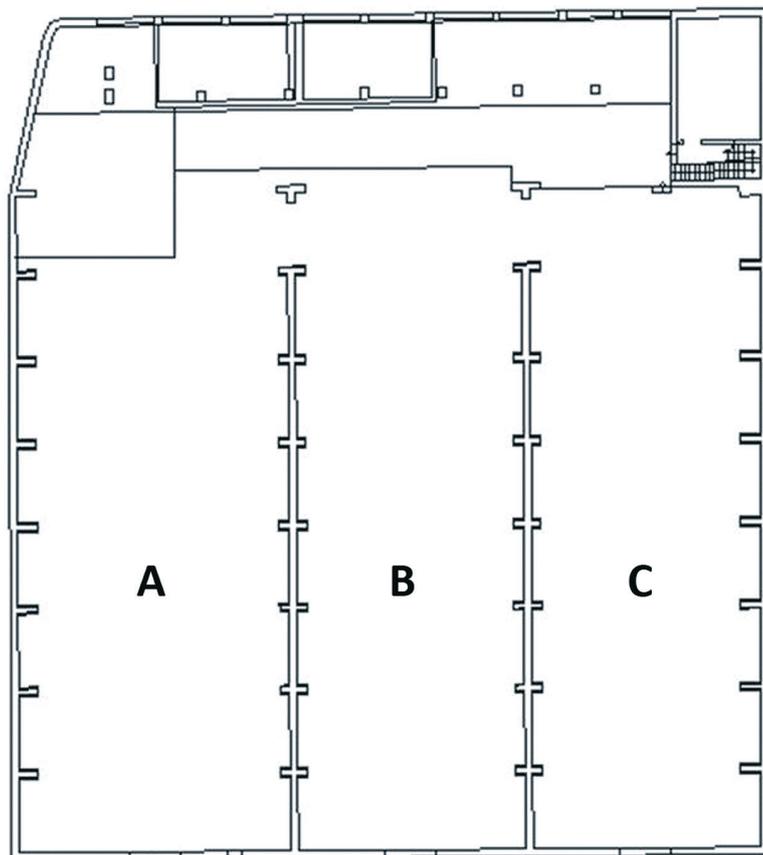
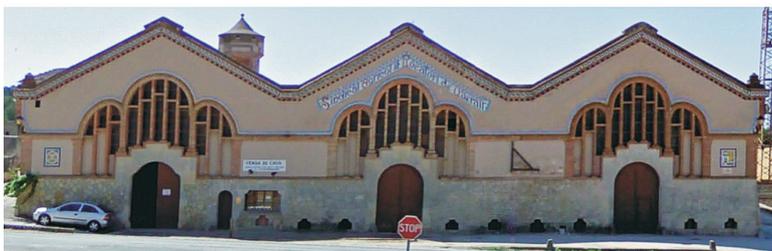
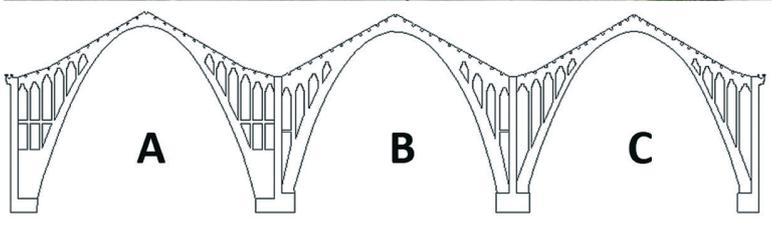
1. Planta, alzado y sección transversal del edificio.

El edificio está formado por un grupo de tres naves, las cuales fueron construidas en diferentes épocas (1918, 1931 y 1948 respectivamente). El trazado de los arcos, que forman los pórticos transversales, difiere en su geometría en cada una de las naves (Figura 1).

Las dimensiones de los arcos interiores, que forman la sección transversal del edificio, son las siguientes: izquierdo (nave-A) $b=11,50m - h=9,90m$; central (nave-B) $b=10,60m - h=9,60m$ y derecho (nave-C) $b=11,10m - h=9,60m$.

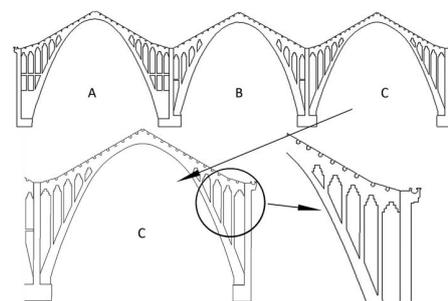
Los modelos desarrollados incluyen las tres naves que constituyen los pórticos transversales del edificio, sin embargo el proceso de fisuración se ha modelizado únicamente en la zona superior derecha de la nave derecha (Figura 5).
