Diez años de estudio del comportamiento higrotérmico de la cubierta del Museo del Prado

Ten years study of the hygrothermal behaviour of the Prado museum's roof

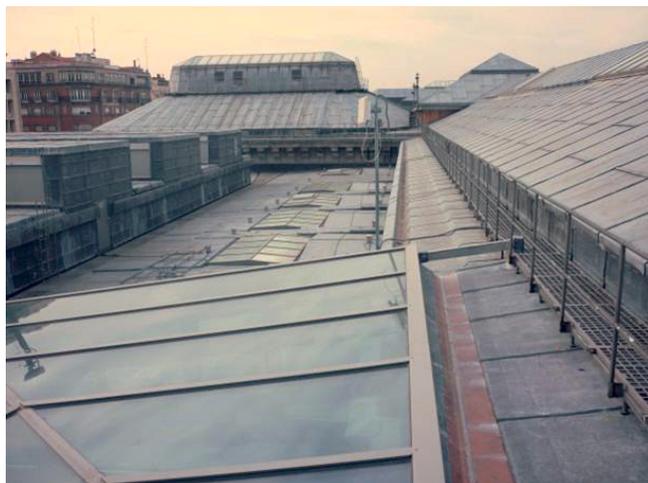
La solución actual es una cubierta plana invertida compuesta por capas de plomo, capa de impermeabilizante de aplicación líquida (SIL), caucho y mortero (Figura 1). La pendiente de la cubierta es del 1,5%.

Figura 1. Vista de la actual cubierta del Museo Nacional de El Prado.

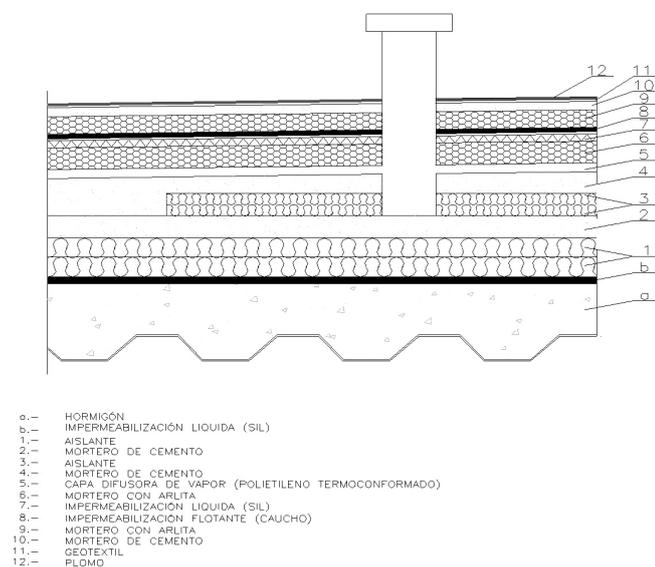
Figura 2. Sección correspondiente a la cubierta plana.

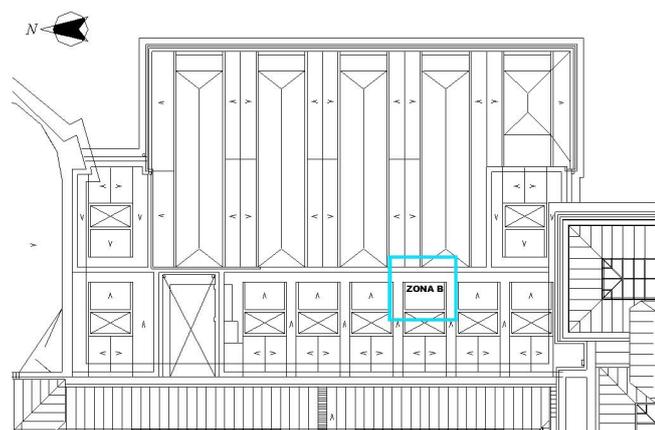
La cubierta plana se encuentra dividida en paños (véase Figura 3) en cuyo centro se sitúan lucernarios de cristal para iluminar las salas situadas bajo estas cubiertas. El paño de seguimiento se encuentra en la cubierta sur donde se distinguen dos zonas de medida dentro del mismo paño (véase Figura 4).

Figura 3. Localización del paño de seguimiento en la cubierta sur.

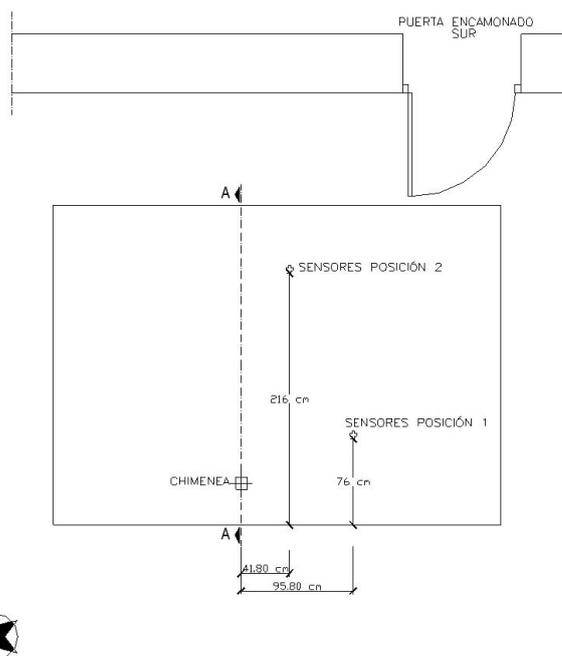
Figura 4. Posiciones de los sensores dentro del paño.

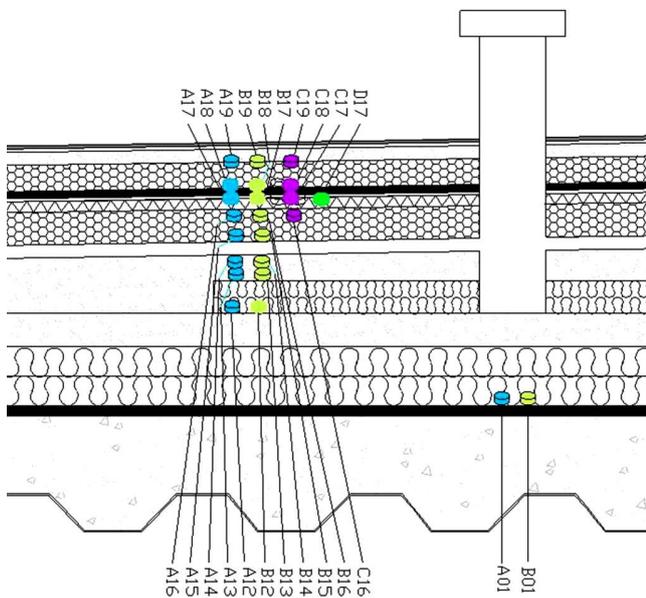
el segundo número indica la capa de la cubierta sobre la que se encuentra. En la Figura 5 se muestra la disposición de los sensores que se encuentran más próximos a la chimenea.

Figura 5. Disposición de los sensores más cercanos a la chimenea, posición 1.
