La solución de *fachada convencional* del periodo desarrollista en el caso de Gipuzkoa: declive (y final) de un sistema constructivo

The conventional facade solution during the developmental period in Gipuzkoa: decline (and end) of a construction system

I. Lizundia-Uranga (*)

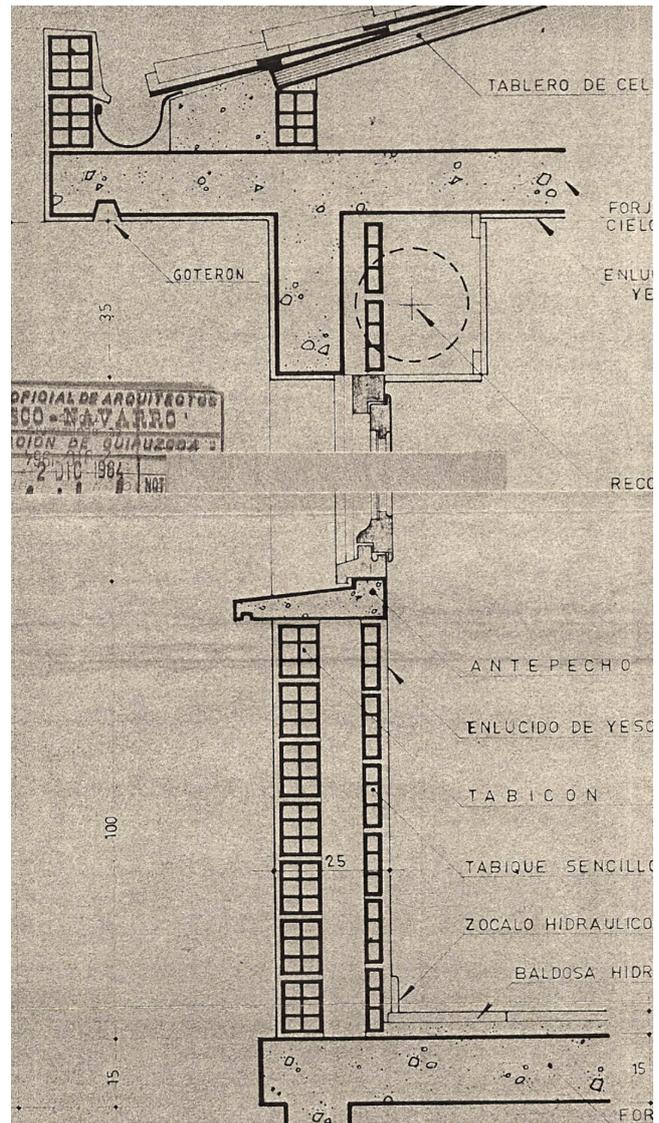
Dos de las características más reseñables de los balcones de la época serán la ausencia generalizada de una membrana impermeabilizante bajo el acabado (sólo se prescribe en el 16 % de

Figura 3. Detalle extraído del proyecto del conjunto residencial de 697 viviendas en Urdaburu de Errenteria, redactado en 1964 por Ramón Gabaráin.

los casos analizados) y la falta de vuelo y goterón de la última pieza de borde de baldosa. El acabado habitual del solado será la baldosa cerámica, normalmente *baldosín catalán*, colocada sobre una ligera capa de pendiente. En la defensa perimetral prevalecerán las barandillas metálicas formadas por una estructura tubular de hierro y las combinadas con un panelado de vidrio armado. También se pueden encontrar algunos antepechos de hormigón o fábrica de ladrillo revestidos.
