Diagnóstico de la Planta de Lixiviación de la oficina Salitrera Santa Laura en Chile. Patrimonio de la Humanidad

Diagnosis of the Leaching Tower at the Santa Laura Saltpeter works in Chile. A world Heritage

R. Ortiz (*), A. Jamet (*), A. Moya (*), M. González (*), M. Paz Varela (*), M. Hernández (**), R. Fuentes (***), P. Díaz (****), J. Navarrete (****)

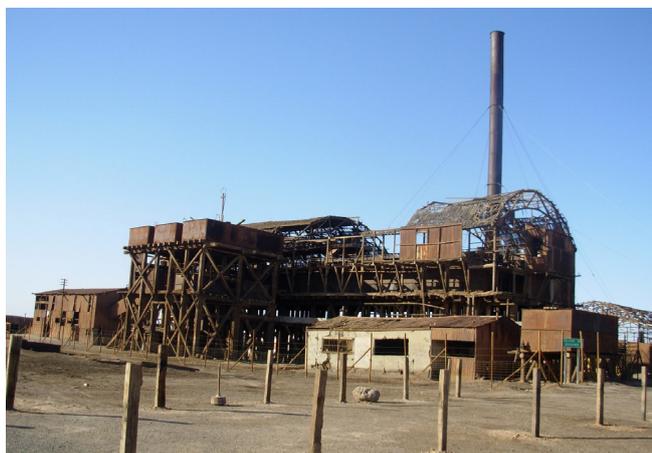
La oficina salitrera Santa Laura, que mantiene en la actualidad la infraestructura industrial más completa del período del procesamiento del salitre, posee una Torre de Lixiviación que es considerada, por su singularidad y representatividad, el ícono de la otrora industria salitrera (Figura 1). Esta impresionante estructura, construida mayoritariamente en madera de Pino Oregón (*Pseudotsuga menziesii*) con elementos metálicos en sus uniones, albergó en su interior las maquinarias para el procesamiento del caliche. La emblemática infraestructura, postal histórica de la pampa salitrera nacional, es a nivel mundial única en su tipo. Desafortunadamente el edificio sobrelleva el impacto de su pasado productivo y posteriores acciones antrópicas - ambientales producto de su abandono y falta de mantenimiento.

Figura 1. Torre de Lixiviación de la oficina salitrera Santa Laura.

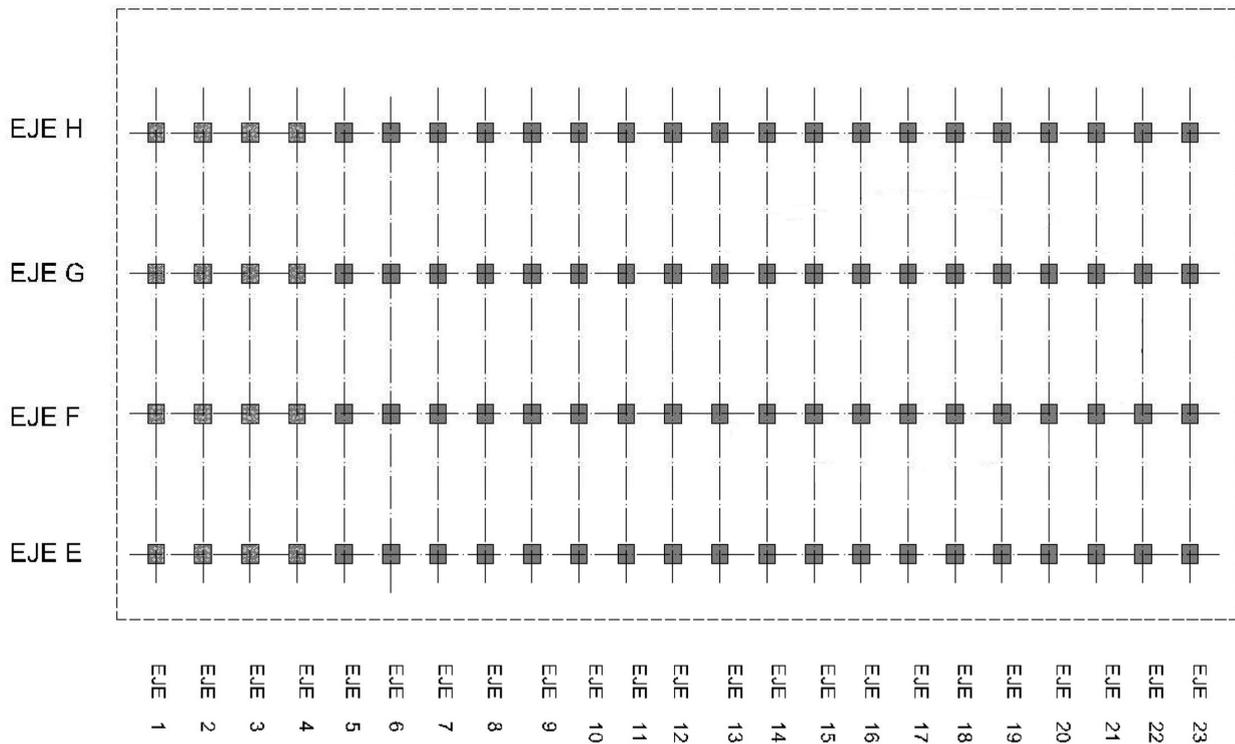
Figura 2. Planta rectangular de la Torre de Lixiviación. 23 ejes transversales y 4 ejes longitudinales.

El análisis estructural realizado consideró los casos más desfavorables. En este sentido, para el análisis dinámico desarrollado se ha considerado que las columnas principales se encuentran sometidas a esfuerzos de flexo-compresión. Además, las vigas de madera, de los ejes E, F, G y H (Figura 2) correspondientes al segundo nivel, han estado sometidas a esfuerzos de flexión y corte por la aplicación de cargas provenientes de las vigas metálicas que soportan los cachuchos y las descargas de pesos propios y cargas de operación provenientes de los niveles superiores. Antecedentes adicionales permiten señalar que los cachuchos presentan deformaciones mínimas que confirma su condición de estabilidad y que las vigas metálicas no presentan deformaciones producto de esfuerzos mecánicos por carga o impacto. Con todo lo anterior se determinó, para los ejes F y G (Figura 2), que la actual tensión de trabajo en flexotracción es de 853 N/mm², mientras que la tensión de trabajo actual en corte es de 82 N/mm².

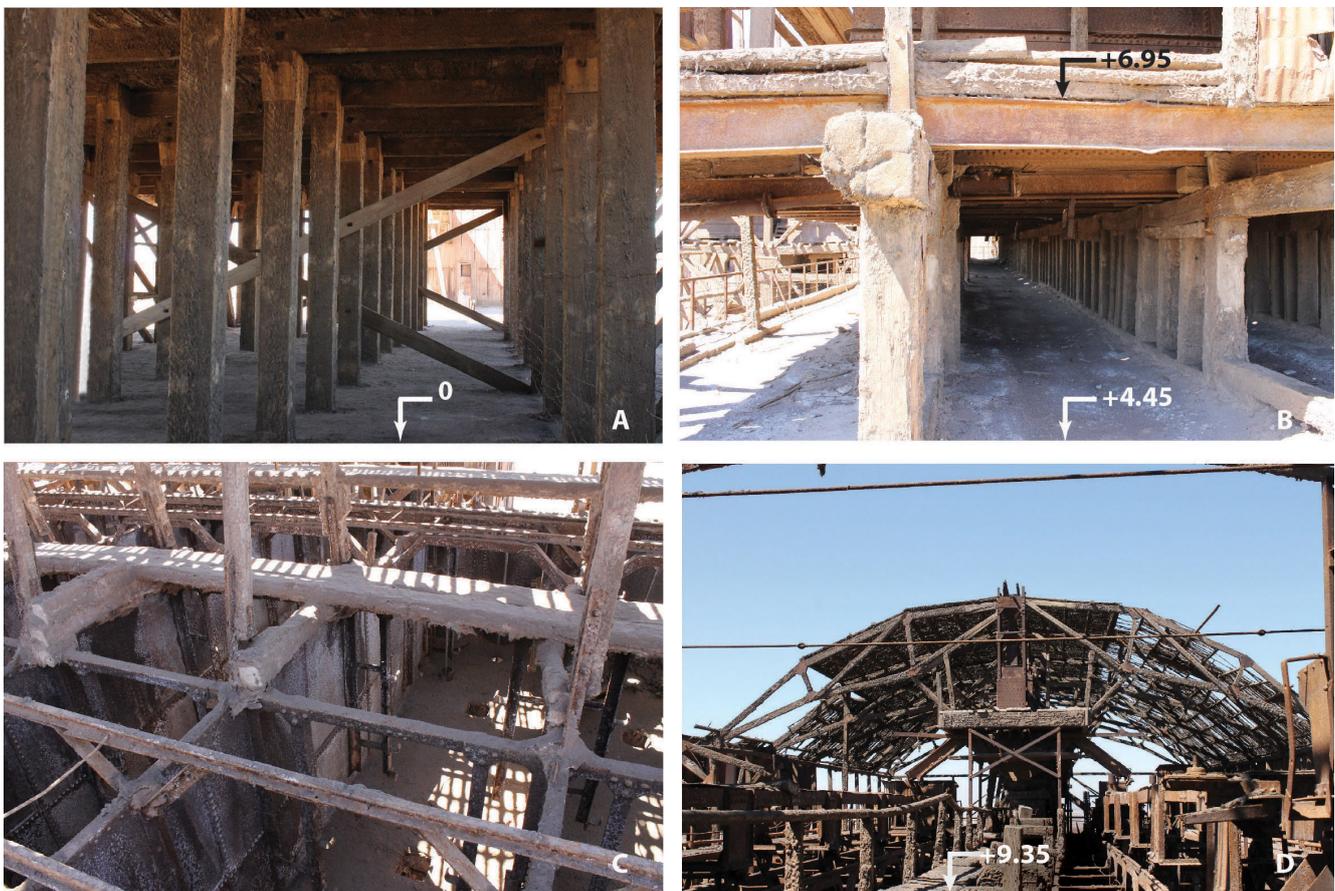
Figura 3. Torre de Lixiviación: A Primer nivel. Pilares Pino Oregón 12" x 12". B Segundo nivel +4.45. Losa de Hormigón, pilares 8" x 8" y 12" x 12". Vigas metálicas doble T del siguiente nivel. C Nivel + 6,95. Estancos metálicos (cachuchos). D Nivel +9,35. Correa transportadora y estructura de techumbre.
