# Caracterización y propuesta de recuperación de aplacado de mortero polimérico de la parroquia de San Pablo de Sevilla

## *Characterization and recovery proposal of polymer mortar coating plates of the parish of San Pablo in Seville*

El presente trabajo aborda el estudio de los elementos de fachada, fabricados con mortero polimérico, de la parroquia de San Pablo de Sevilla (1961). Se ha llevado a cabo la caracterización de las placas de revestimiento y el análisis de las posibles vías de recuperación del material alterado con el objeto de propiciar una futura intervención. El estudio de las resinas empleadas como aglutinante, identificadas como un poliéster alifático, permite aproximar la compatibilidad de los productos de restauración seleccionados. La caracterización aporta información sobre la capacidad estructural y mejora de propiedades conseguida. El control colorimétrico es una necesidad inexcusable, puesto que cualquier actuación sobre la superficie de las piezas conlleva una modificación cromática. Los análisis y ensayos han permitido establecer un sistema de tratamiento adecuado para la recuperación de las placas y aportar la información suficiente a los responsables d

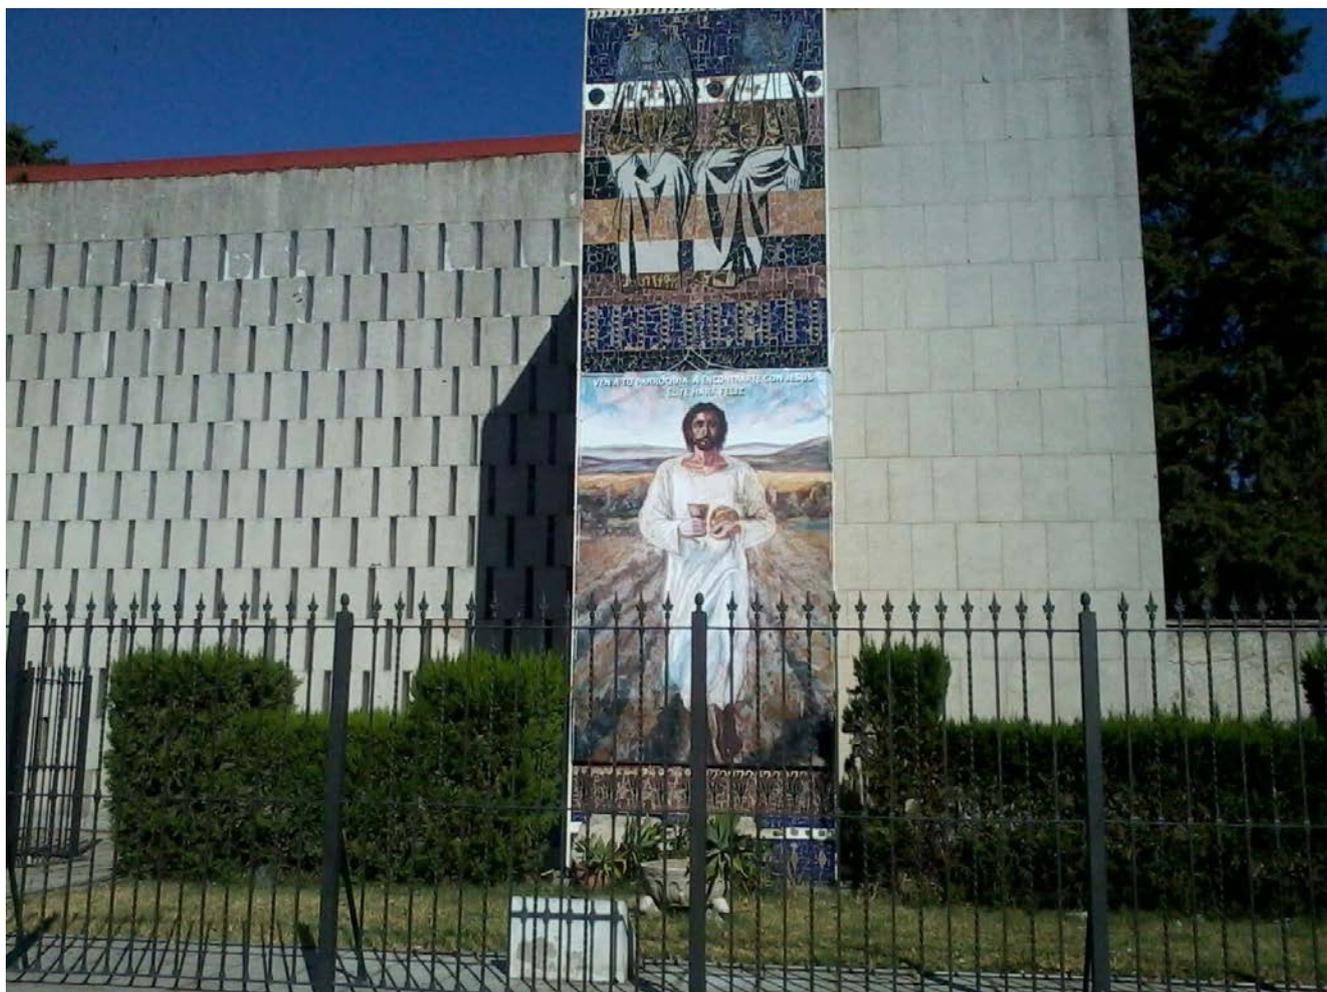
Figura 1. Imagen exterior del templo de San Pablo (Sevilla).

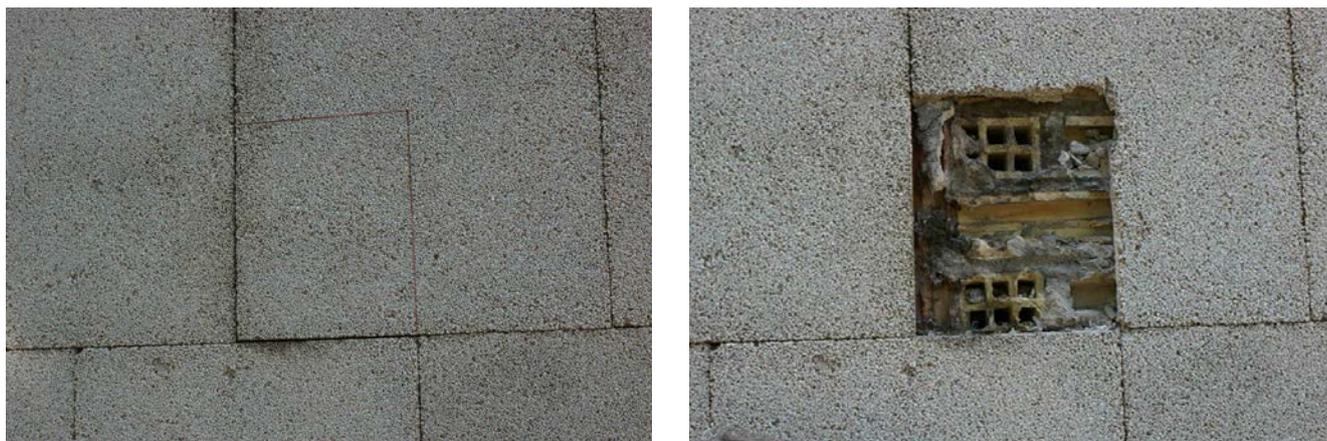
Se tomaron muestras del aplacado del edificio bajo la asesoría y supervisión de un restaurador y un técnico del Arzobispado, en distintas fachadas y en función del estado de conservación y fijación de las placas (Figura 3). Se debe señalar, con relación al estado de conservación, que si bien la cohesión en la zona interior de las placas es buena e independiente a la orientación de las fachadas (menor degradación de las resinas), sí muestran una gran fragilidad. Sí se perciben diferencias en el grado de desprendimiento de los áridos superficiales entre las fachadas norte-oeste (más sombrías) y las sur-este (más soleadas). Este contraste puede estar originado por la fuerte insolación que se da en las fachadas sur-este, lo que ha provocado un mayor deterioro superficial de la resina (9), por lo que el desprendimiento del árido es mucho más evidente. Esta circunstancia determina el plan de ensayos descrito en la metodología (Tabla 1).

Figura 3. Toma de muestras del aplacado.

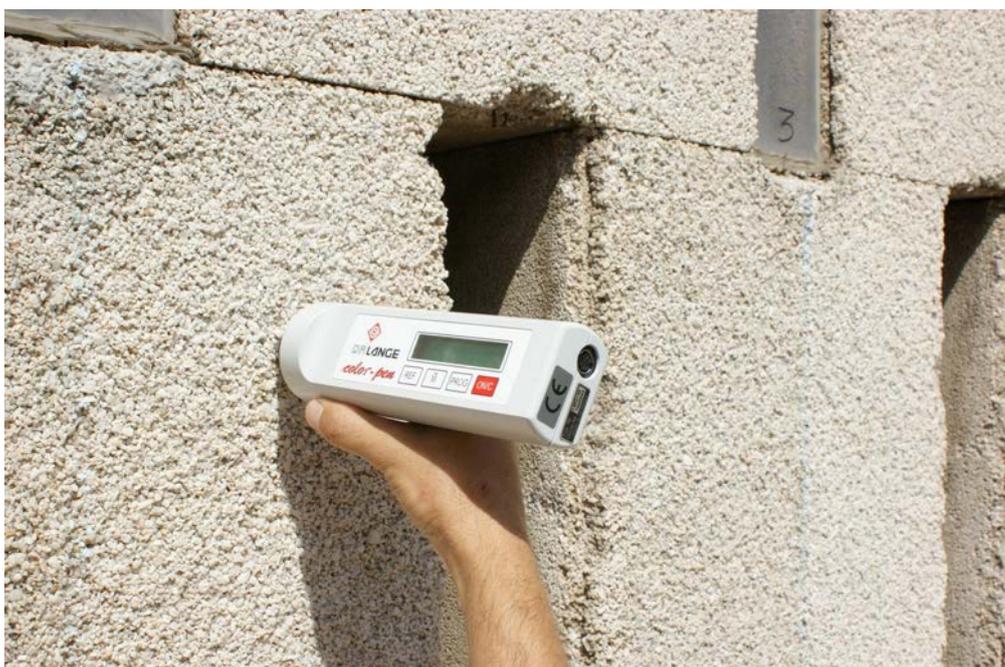
El método elegido para medir el color es el sistema CIE  $L^*a^*b^*$  ( $L^*$  = luminosidad,  $a^*$  = coordenadas rojo/verde,  $b^*$  = coordenadas amarillo/azul), utilizando un colorímetro colorpen de la marca DR-Lange, con un área de medida circular de 6 mm de diámetro. Se parte de un inconveniente ya que por la naturaleza del material estudiado la superficie sobre la que se mide el color no es uniforme, por tanto se ha compensado la representatividad de la misma promediando un elevado número de mediciones (Figura 5), en cualquier caso, al tener todas las muestras el mismo tipo de superficie, la media comparativa obtenida a partir de 20 determinaciones permite minimizar esta circunstancia.

Figura 5. Determinación colorimétrica sobre placa de fachada.

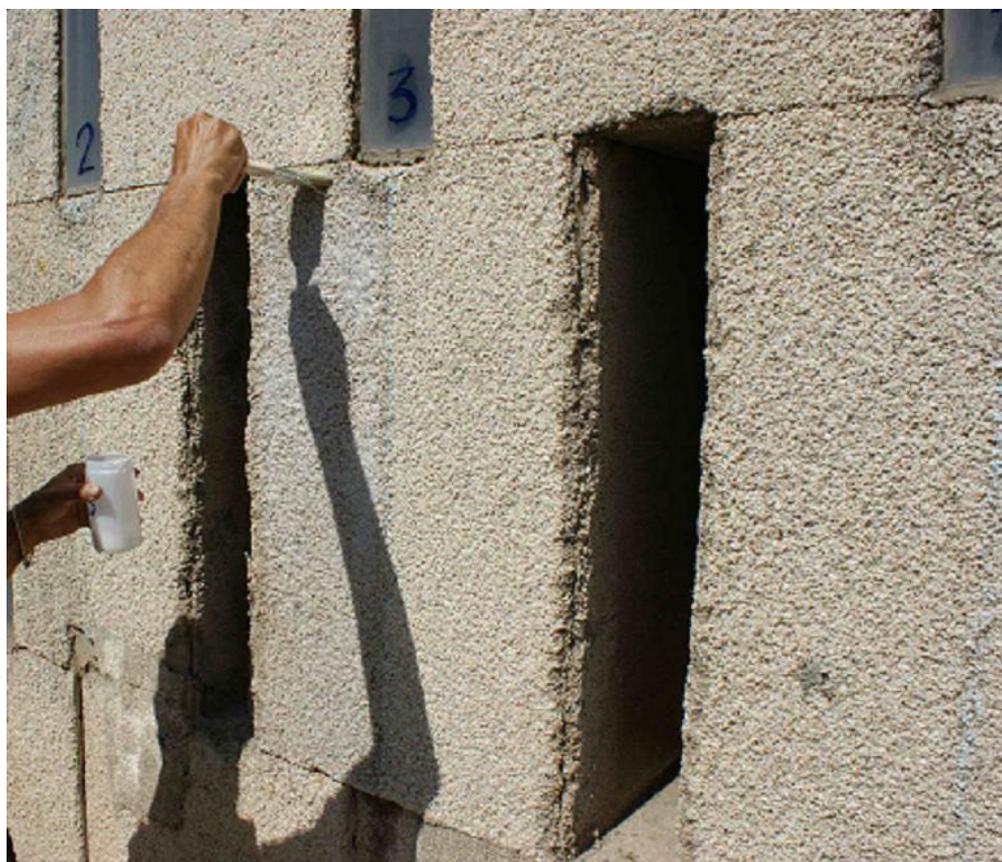
Figura 6. Aplicación de los tratamientos para los ensayos de evaluación de propiedades y comportamiento sobre el aplacado.

Las placas seleccionadas para el estudio *in situ* de propiedades fueron tratadas hasta saturación superficial aparente con los tratamientos, que se aplicaron en la fachada mediante brocha (Figura 6). Las dosificaciones finales seleccionadas a partir de las fichas técnicas fueron Acril 33, diluido al 50 y 25 % en agua, y Paraloid B-72, diluido al 10 y al 20 % en acetona. Una vez transcurrido un período de polimerización de 30 días, se repitió el ensayo de resistencia superficial al arrancamiento para verificar el grado de fijación del árido (Figura 7).

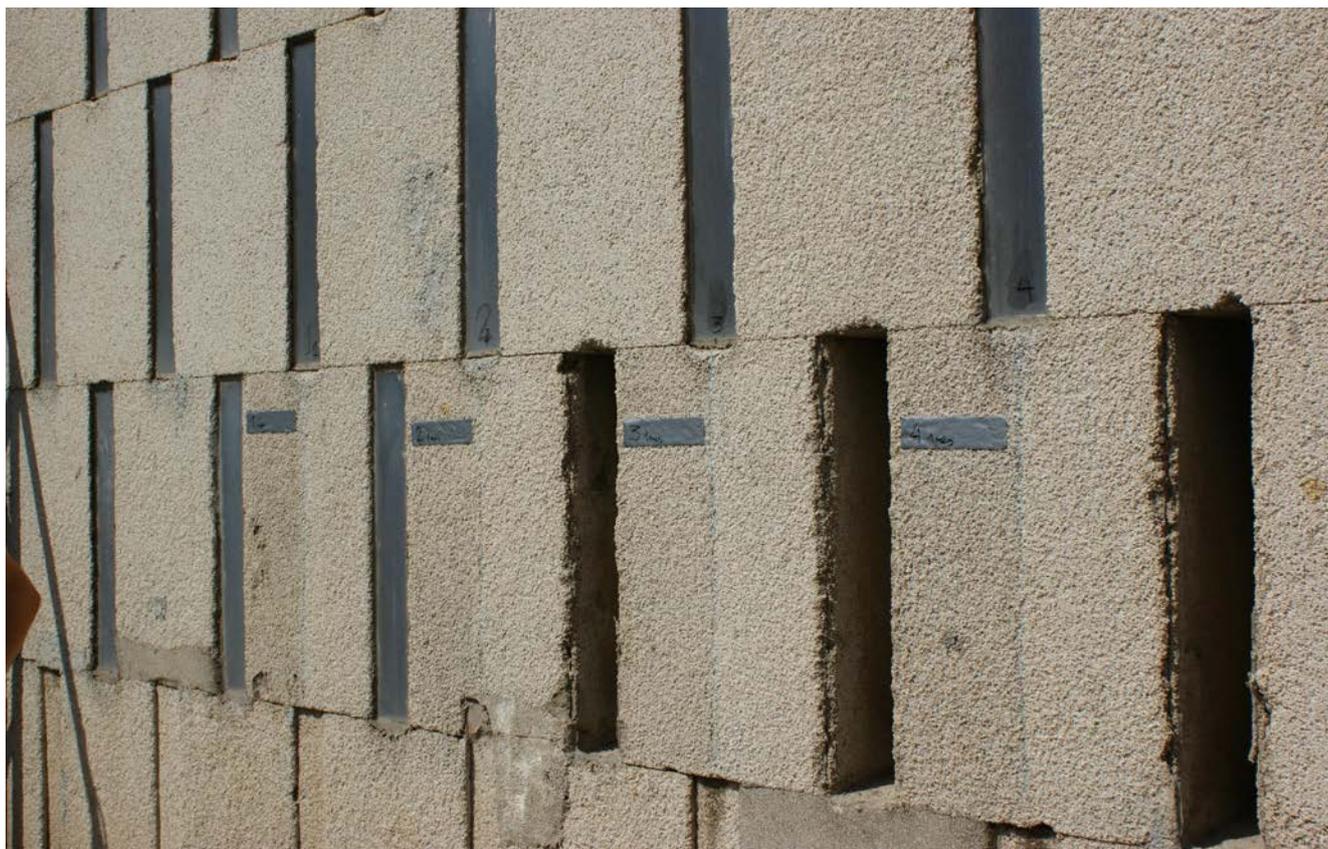
Como complemento de los ensayos mecánicos se realizó un ensayo de resistencia superficial al arrancamiento, también llamado *peeling test*, que tiene por objeto comprobar *in situ* el grado de cohesión superficial del material de las placas de revestimiento. Este ensayo se realizó sobre cuatro placas de la fachada sur, por ser ésta la que mostraba un peor estado superficial de unión de los granos de las piezas. Se parte de la evidencia de que la fuerza cohesiva actual que tiene el material granular que conforma las placas es mínima, ya que con el simple roce de la mano se desprende con suma facilidad y el suelo del perímetro del templo se encuentra lleno de granos desprendidos. El ensayo se desarrolló mediante el diseño de un experimento del cual existe referencia por otros autores (20) (21), al igual que se hace en estudios similares ante la necesidad de evaluar propiedades en condiciones no normalizadas (7). Se aplica una cinta adhesiva de 20 × 5 cm sobre la superficie, frotando sobre ella para garantizar una correcta fijación, posteriormente se tracciona de modo uniforme provocando el desprendimiento de los granos superficiales, que quedan adheridos a la cinta adhesiva, cuantificándose por pesada el material despegado.

Figura 7. Ensayo de resistencia superficial al arrancamiento sobre placas de fachada.
