# Comportamiento estructural de la plaza de toros Monumental de Sevilla, en base a las pruebas de carga de 1917 y 1918, y su demolición en 1930

## *Structural behavior of the Monumental bullring in Seville, based on the load tests in 1917 and 1918, and the demolition in 1930*

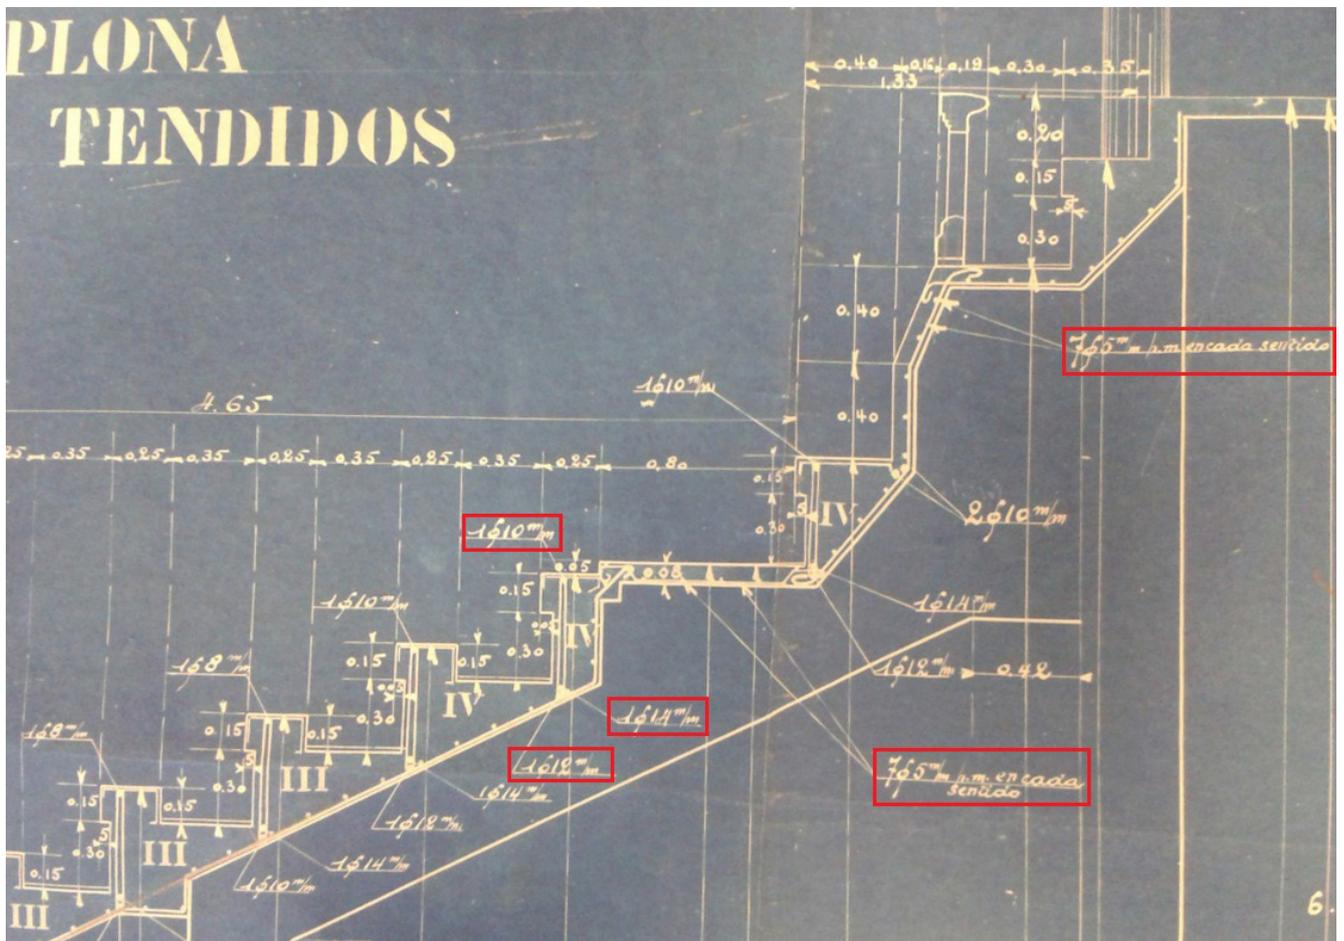
mental de Sevilla. En el Archivo de la Casa de Misericordia disponen de algunos planos que permiten comprobar que los armados de vigas se disponen con una barra en la parte comprimida y dos barras en la zona traccionada, unidas con alambres en forma de estribo. En la cara inferior de los elementos superficiales se disponen 7 barras de 5 mm/m en cada sentido (Figura 4). Teniendo en cuenta que se trata del mismo arquitecto que previamente construyó la Monumental, cabe pensar que los armados de aquella serían similares a los descritos.

Figura 4. Detalle de la sección estructural de la plaza de toros de Pamplona. Los recuadros en rojo se han añadido para resaltar los armados. Archivo Casa de Misericordia. Plaza de Toros de Pamplona.

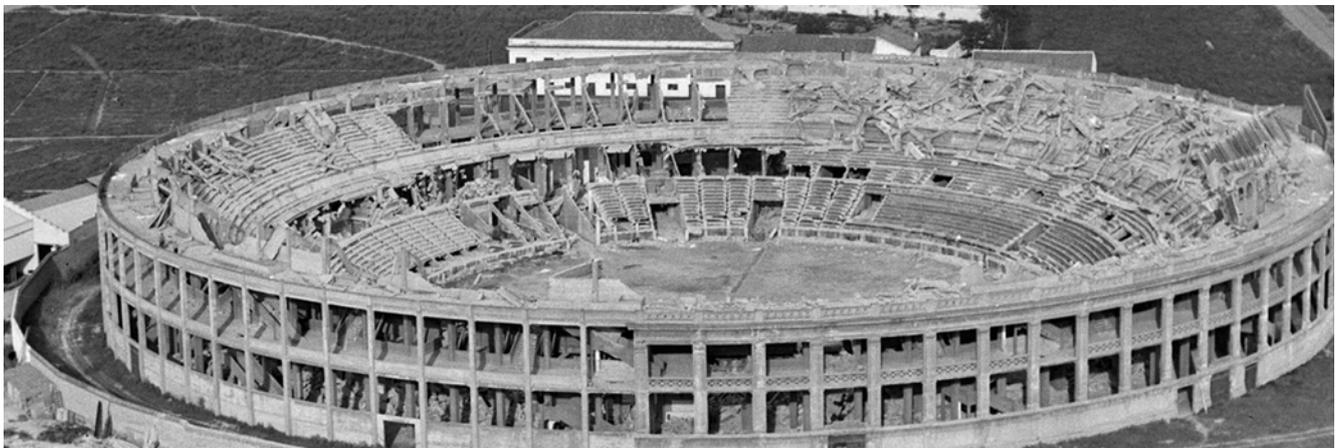
Hay quien considera que el estado de la estructura era ruinoso en 1930. A ello ha podido colaborar un leve error documental en el Archivo Municipal ICAS-SAHP, que fija la fecha de la figura 11 en 1930 (en el libro de Lourdes Ramos Kuethe se data en 1929-1930), sin hacer referencia a que está tomada durante los trabajos de demolición, siendo la fotografía posterior a la figura 10, fechada en abril de 1930. En ambas imágenes se aprecian tres de las cuatro puertas que se abrían al ruedo, siendo de izquierda a derecha, la de cuadrillas, la de toriles y la de arrastre. En la figura 11 se ve que la andanada había desaparecido, faltando también los tendidos y la grada en la parte situada por detrás de las puertas. La figura 10 es sin duda de una fecha anterior, correspondiente al momento en el que acababan de demolerse las andanadas de esta zona, pues se ven algunos restos de las mismas sobre la grada, además de las columnas sobre los tendidos.

Figura 11. Detalle de la vista aérea de la Monumental. 1930. ©ICAS-SAHP, Fototeca Municipal de Sevilla, Archivo Sánchez del Pando.

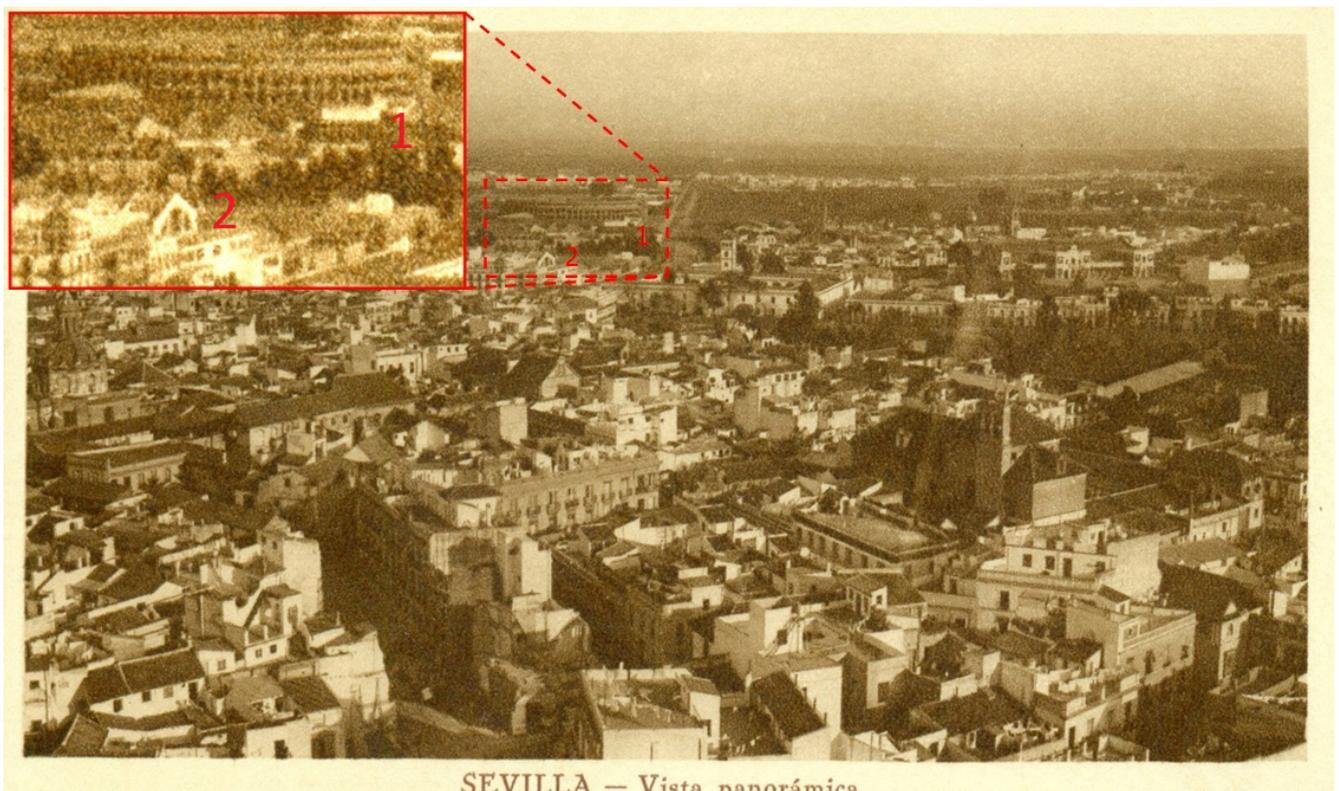
En relación con lo anterior, indicar que existen varias fotografías aéreas de Sevilla en las que se ve la plaza de toros completa, es decir, con las andanadas. Aunque sea de poca calidad, sirva como ejemplo la figura 12, que es una vista tomada desde la Giralda, en la que se aprecia el mercado de la Puerta de la Carne, edificado entre 1927 y 1929 (25) y al fondo la Monumental, con la andanada.

Figura 12. Tarjeta postal. Se ven la Monumental (1) y el mercado Puerta de la Carne (2). Colección de los autores.
