# RESTAURACIÓN DE LA IGLESIA DE LA COLONIA GÜELL. LAS FACHADAS Y EL ENTORNO

(RESTORING THE COLONIA GÜELL CHURCH. FAÇADES AND SURROUNDINGS)

Antoni González Moreno-Navarro, Arquitecto  
Director de la restauración de la iglesia de la Colonia Güell

*La intervención en las fachadas y el entorno de la iglesia de la Colonia Güell, promovida por el Ministerio de Educación, Cultura y Deporte, finalizó en mayo de 2003. En el artículo se explican las obras efectuadas, así como las razones de actuaciones y procedimientos: los trabajos de limpieza y consolidación de todas las superficies de fachada; la reintegración de materiales -de la misma naturaleza que los originales- cuando las lagunas afectaban la conservación futura de su entorno o suponían una alteración geométrica o cromática que alteraba la intención formal o plástica de Gaudí; el reto de culminar los muros perimetrales, cuya construcción se detuvo tras marchar Gaudí -para protegerlos una vez eliminados los añadidos y para acabar con su condición de inacabados, incompatible con esa esencia de edificio terminado que se pretendía conseguir (aunque la obra de Gaudí no lo fuera)-; la actuación en el entorno del templo (realizada sólo

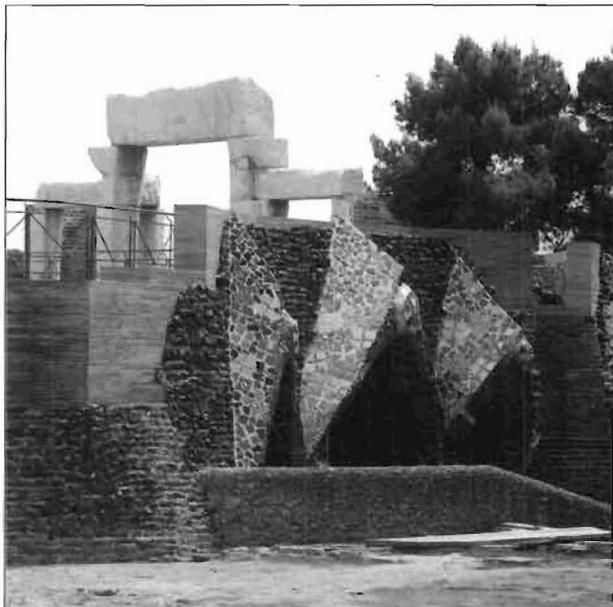
*Fachada de poniente, después de la restauración (Foto: Montserrat Baldomà, 15 de mayo de 2003).*

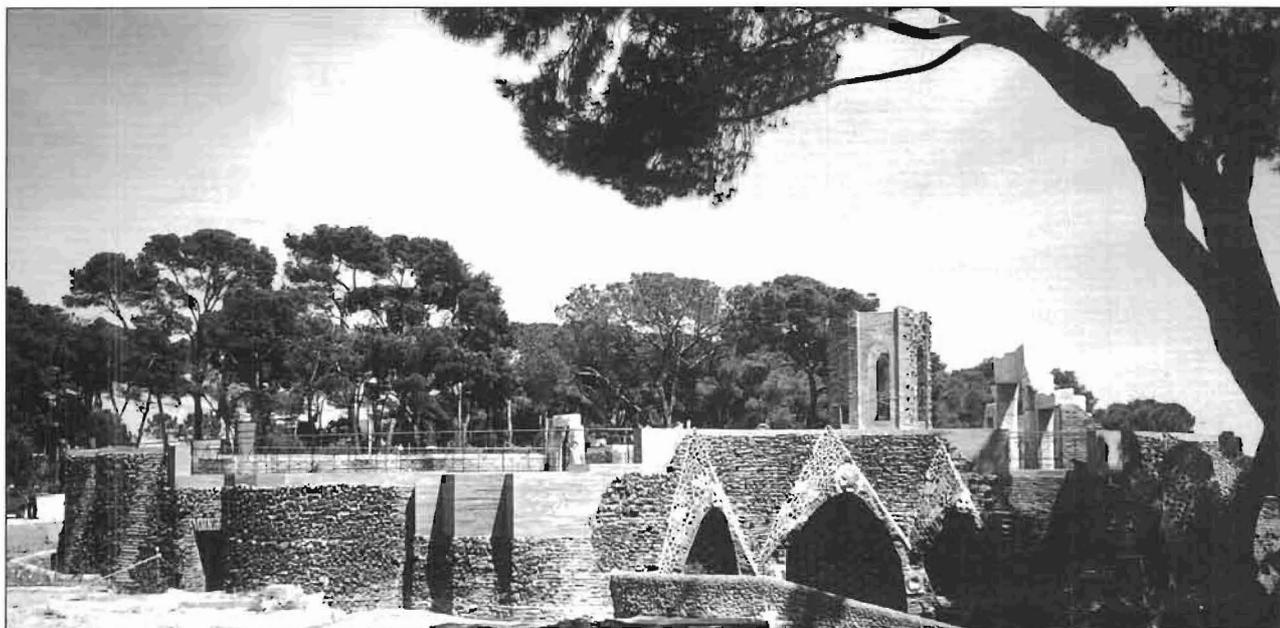
*Vista general de la fachada de poniente, después de la restauración (Foto: A. González, 20 de mayo de 2003).*

Estas superficies basálticas, de confusión imposible respecto a los muros originales (que destacan vivamente sobre su tonalidad gris), sirven a veces para destacar algunas circunstancias de los muros que coronan. En una zona de la fachada de poniente, donde el muro pensado por Gaudí no llegó a la altura de los otros debido a que en ese lugar se hallaba adosado el taller de la maqueta,<sup>12</sup> el muro basáltico se ensancha abrazando un tragaluz que ilumina la sacristía todavía en uso (motivo por el cual el vidrio lleva la inscripción «Parròquia del Sagrat Cor»). Y en la misma fachada, más hacia mediodía, los dos muros de basalto abrazan el inquietante vacío de la torre, no construida, que se habría alzado sobre la capilla del Santo Cristo y que habría sido simétrica a la que fue sustituida y, por lo tanto, de alguna manera recordada, por el campanario «provisional». De esa manera, la ausencia de la torre no reali-

zada ha sido transformada en presencia, al hacerla perceptible en la imaginación del espectador. (La utilización del vacío para crear emociones plásticas o de otro tipo ha sido un recurso que también utilizó Gaudí, de quien, una vez más, hemos querido aprender).<sup>13</sup>

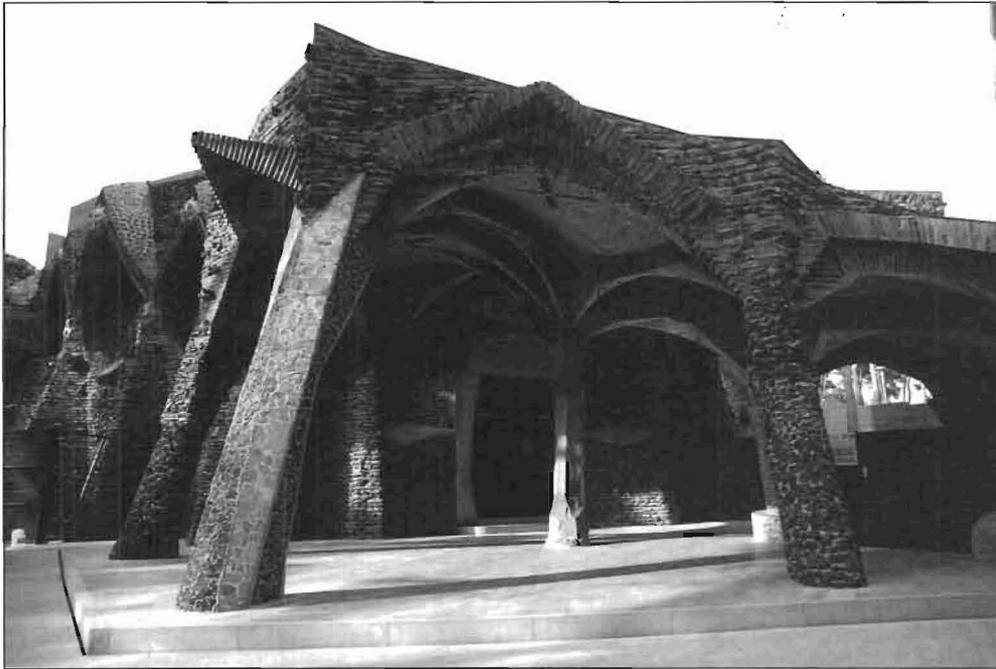
*Conjunto del pórtico, después de la restauración (Foto: Montserrat Baldomà, 27 de junio de 2002).*

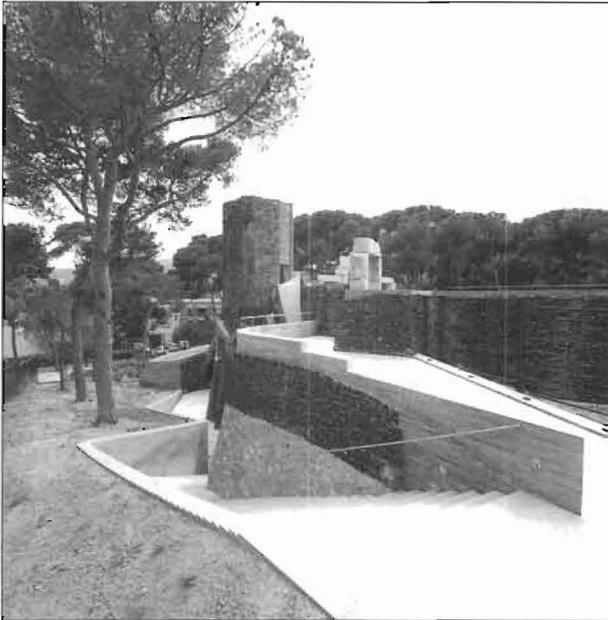
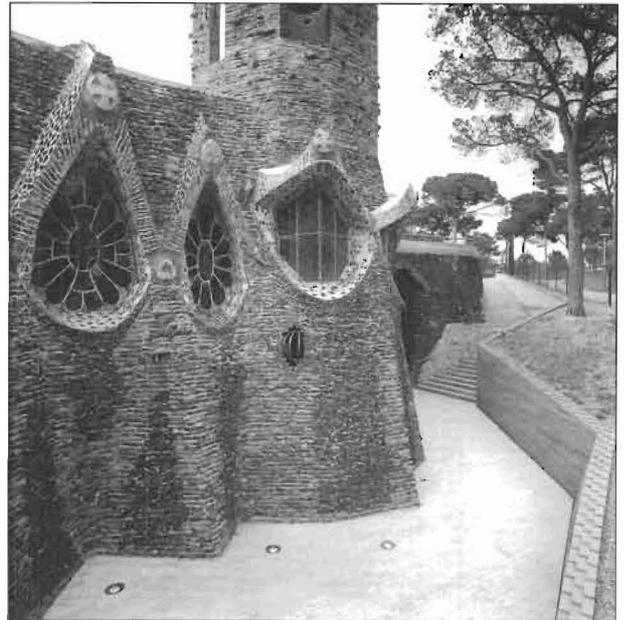
*Nueva escalera de acceso al nivel superior del terreno junto a la fachada de levante (Foto: Montserrat Baldomà, 15 de mayo de 2003).*
