# Tecnología andina y española: Características constructivas de la torre de adobe de la iglesia virreinal San Cristóbal de Huánuco, Perú

## *Andean and Spanish technology: Constructive characteristics of the adobe tower in the colonial church of San Cristobal de Huánuco, Peru*

Pedro Hurtado-Valdez (\*)

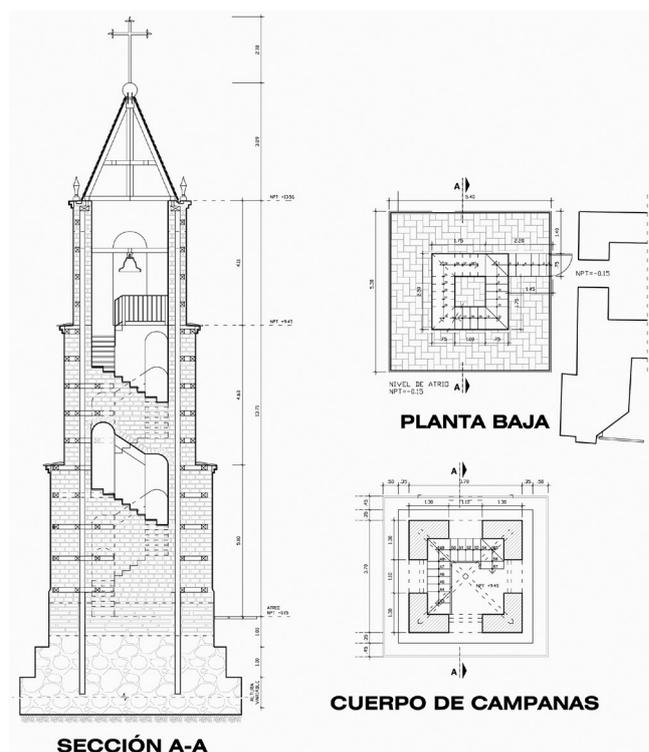
Figura 2. Sección constructiva de la iglesia San Cristóbal (Hurtado Valdez, P.).

La planta de la torre era prácticamente cuadrada, con un primer cuerpo completamente macizo realizado con adobes, procedimiento constructivo típico de este tipo de torres, dejando como espacio interior únicamente el correspondiente para el desarrollo de la escalera de acceso al espacio destinado a las campanas cubierto por una bóveda de adobe y que iba decreciendo y aligerándose en los dos cuerpos superiores (Figura 2)
