Evaluación del estado de elementos estructurales del Mercado de Legazpi: Ataque por sulfatos al hormigón y corrosión de las armaduras

Evaluation of the state of structural elements of the Legazpi Market: Attack by sulphates on concrete and corrosion of reinforcements

Servando Chinchón-Payá^(*), Julio Torres^(**), Nuria Rebolledo^(***), Javier Sánchez^(****)

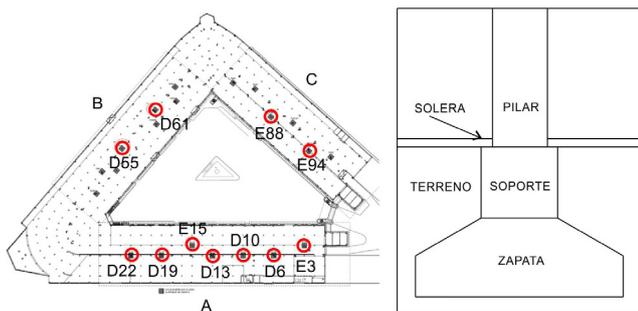
Figura 1.- Planta del mercado con las zonas de muestreo (izquierda) (Fuente: FERROVIAL); y esquema del sistema constructivo (derecha).

Se analizó el hormigón de ciertos elementos en las tres diferentes zonas donde se asienta la estructura (ver Figura 1 izquierda), concretamente se tomaron muestras de hormigón de las zapatas, del arranque de pilar y de alguno de los pilares. Los pilares analizados se muestran en la Figura 1 izquierda. También se recogieron muestras del terreno circundante de cada uno de los pilares analizados. Se tomaron más muestras de la zona A porque en estudios anteriores se observó que los elementos de esta zona presentaban mayores signos de degradación. Esta zona fue la primera en abrirse y se tuvo acceso a una mayor cantidad de arranques de pilar y zapatas, mientras que las zonas B y C, solo se desenterraron algunas de las zapatas, de donde se sacó muestra.

En la Figura 1 derecha se muestra de forma esquemática los elementos estructurales analizados en este trabajo. Por debajo del nivel del suelo se encuentra el arranque de pilar y la zapata. En el caso de los arranques de pilar hay que indicar que no se consideró necesario realizar tantos análisis como en el caso de los demás elementos (terrenos, zapatas y pilares) dado que el estado del hormigón es muy bueno, sensiblemente mejor que el del resto de elementos. Durante las visitas al mercado se ha podido comprobar este hecho in situ. Corrobora este hecho la dificultad que se tuvo en recoger muestras de los mismos y los análisis de medidas de velocidad de ultrasonidos ya indicados.
