# ACUEDUCTO DE SEGOVIA

(THE SEGOVIA AQUEDUCT)

F. Jurado, Arquitecto

*El presente artículo plantea una visión general de la problemática metodológica y técnica que supone la intervención restauradora del Acueducto de Segovia, pieza única del Patrimonio Histórico Español. Tras una aproximación histórica al monumento, se describen los estudios e intervenciones llevadas a cabo desde el inicio, en 1992, del actual proceso restauratorio.*

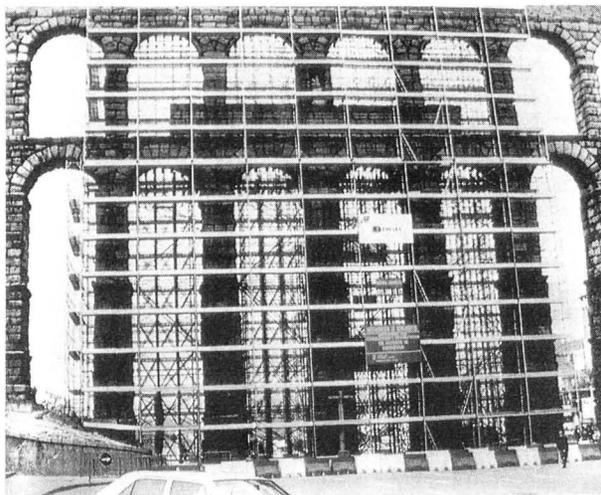
Andamiaje colocado en julio de 1992 como medida preventiva y como medio de dar accesibilidad para el estudio y la inspección detallada de la zona del sotabanco. (Fotografía proporcionada por la empresa GEOCISA).

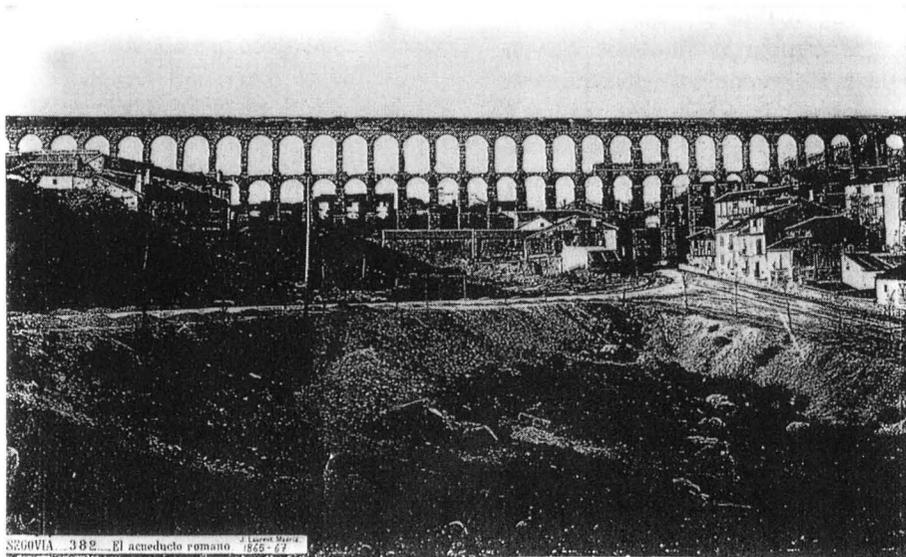
*Vista del Acueducto desde la plaza Oriental en 1865-1867. Estando más arropado por las edificaciones, emerge con mayor altura por encima del caserío. La conducción entubada superior será eliminada en 1973. (Reproducción de 45 x 25 cm del archivo de J. Laurent, facilitada por el Ministerio de Cultura).*

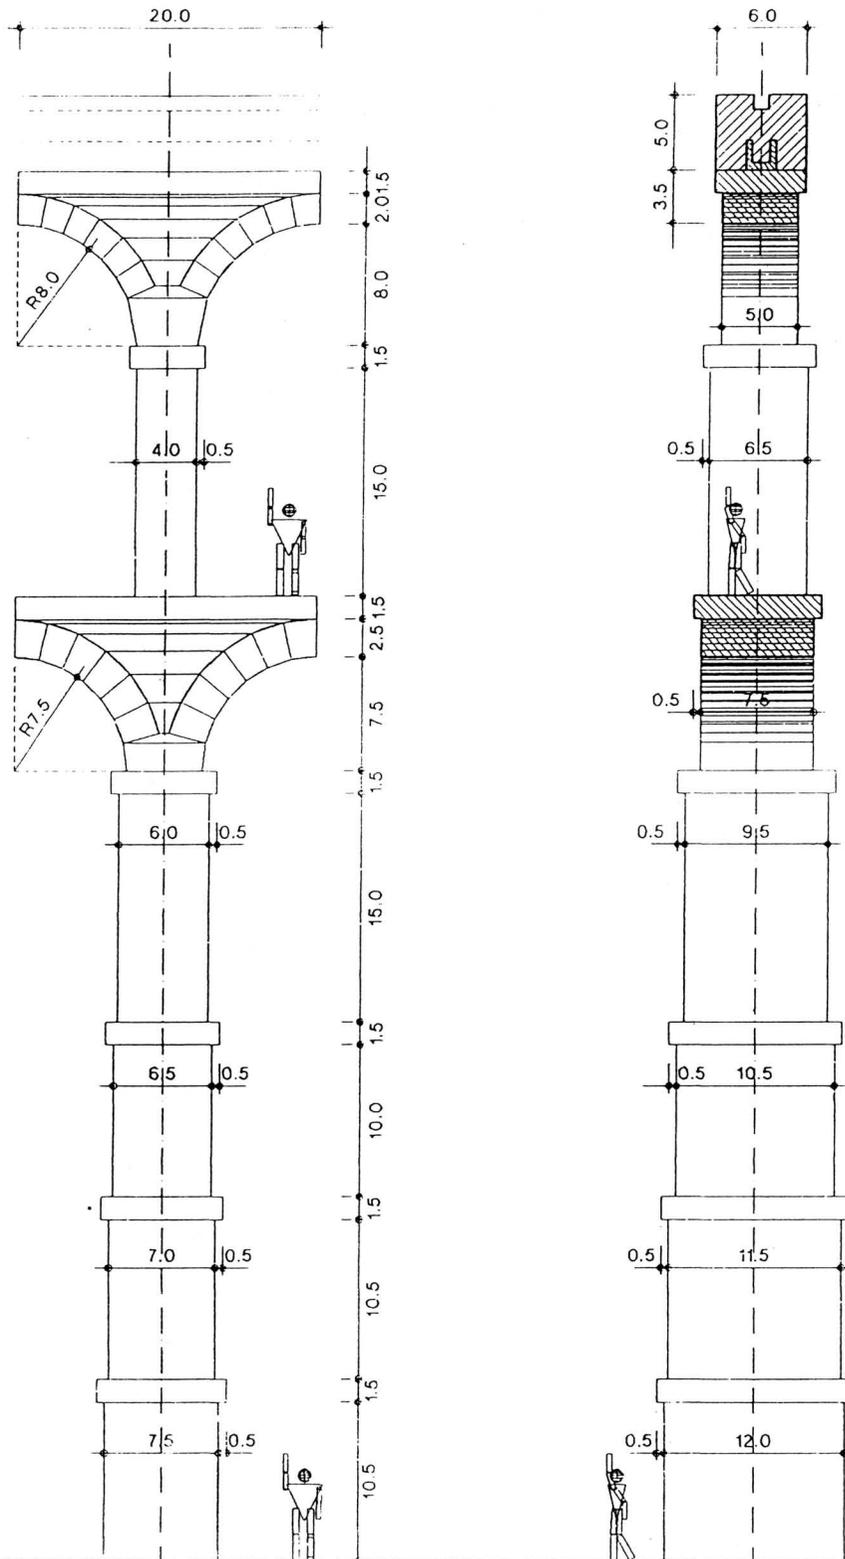
*Proporciones reales del Acueducto de Segovia, tras haberse realizado precisas mediciones fotogramétricas. Como se puede comprobar, los mayores errores de Fernández Casado están en las medidas transversales, sobre todo en la arcada superior. (Dibujo del autor, también acotado en pies).*

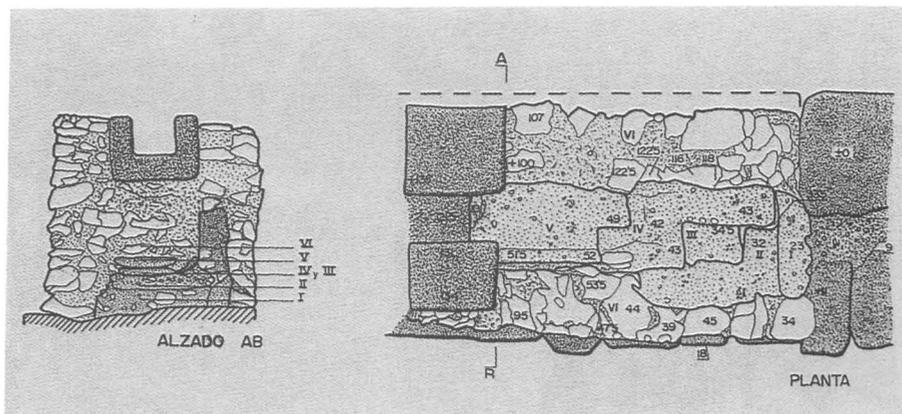
*Plano arqueológico de las catas efectuadas en 1973 sobre el canal, donde se aprecia una canal inferior de mayor sección. (Dibujo cedido por el arqueólogo Luis Caballero).*

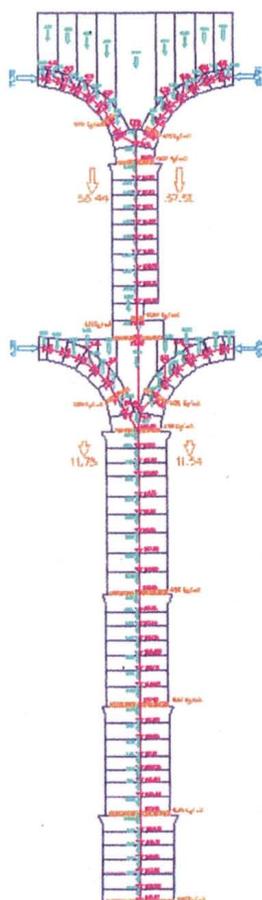
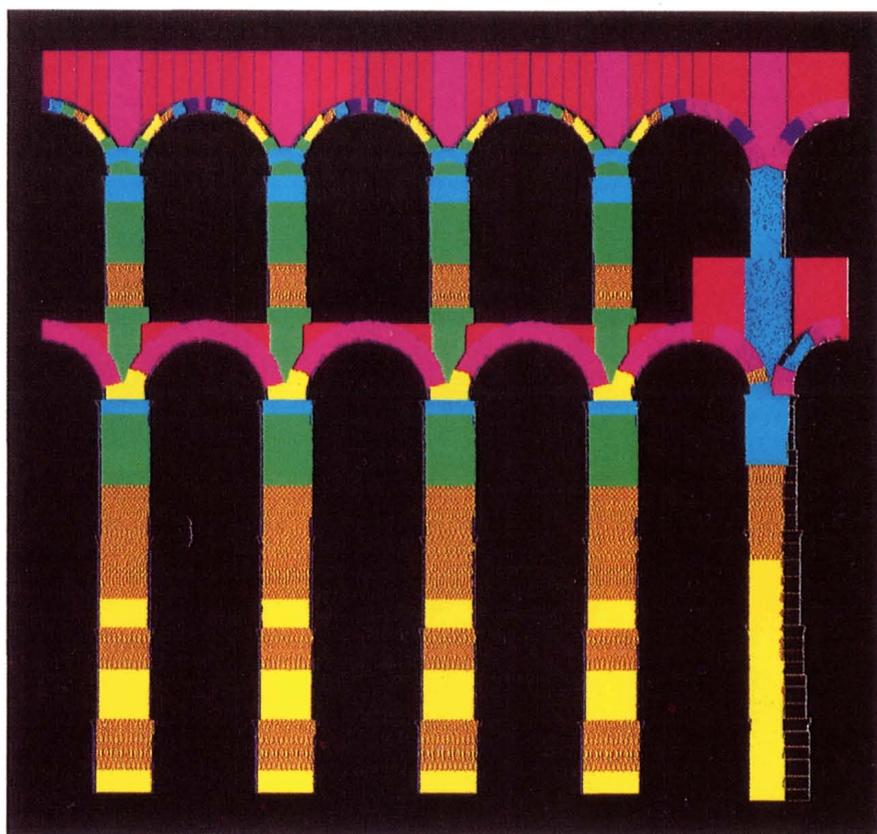
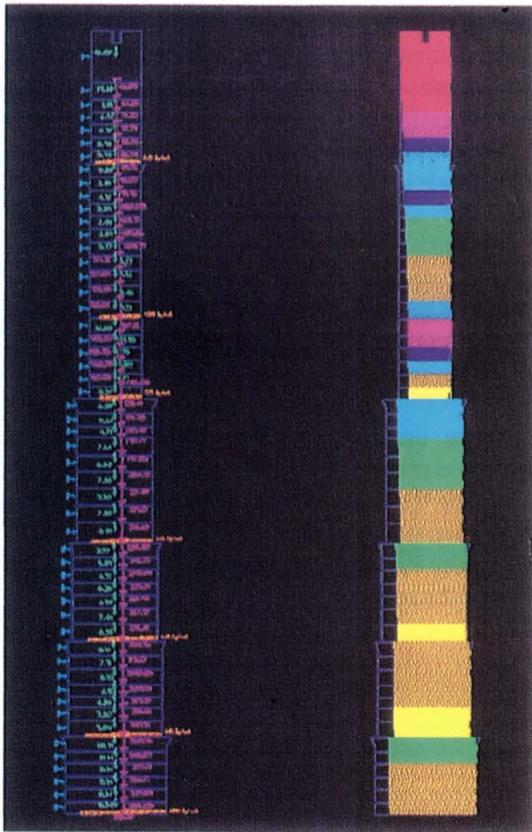
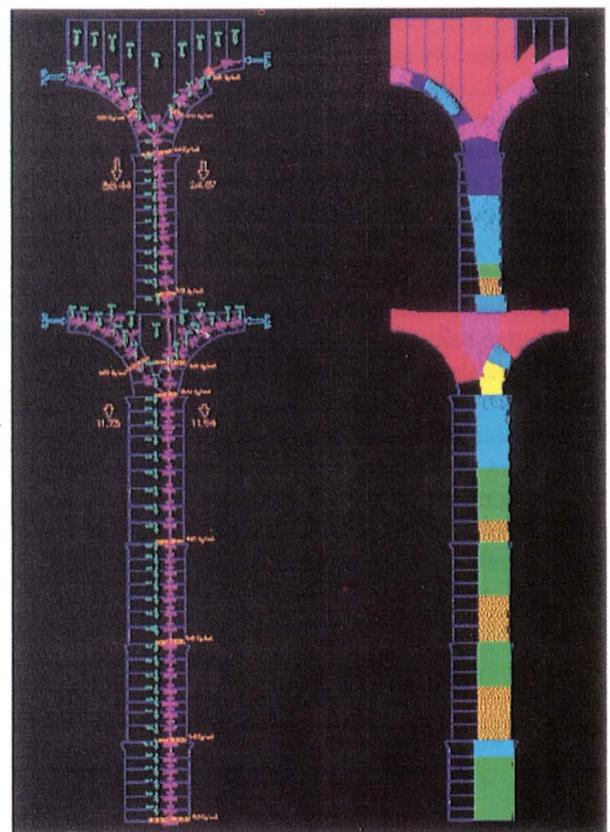
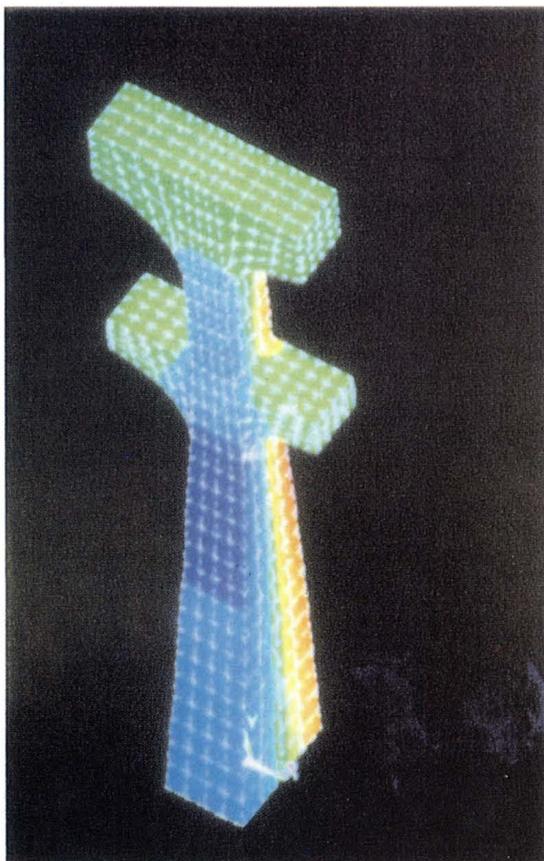
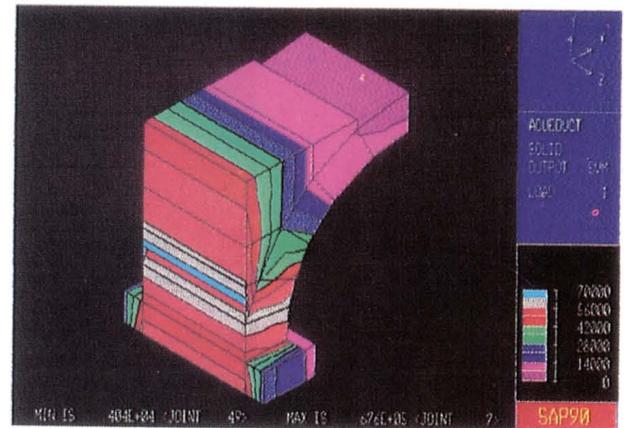
Estudio del comportamiento estructural mediante Análisis Vectorial Automático, método diseñado especialmente por nuestra oficina. (Expuesto, a partir de entonces, en múltiples simposium).

Además de analizar el comportamiento ante las acciones habituales, se ha estudiado la posible incidencia o efecto de posibles roturas parciales.

Mediante programas de Elementos Finitos se ha estudiado el comportamiento térmico, el comportamiento ante vibraciones y el proceso de formación de grietas y fracturas locales en sillares.

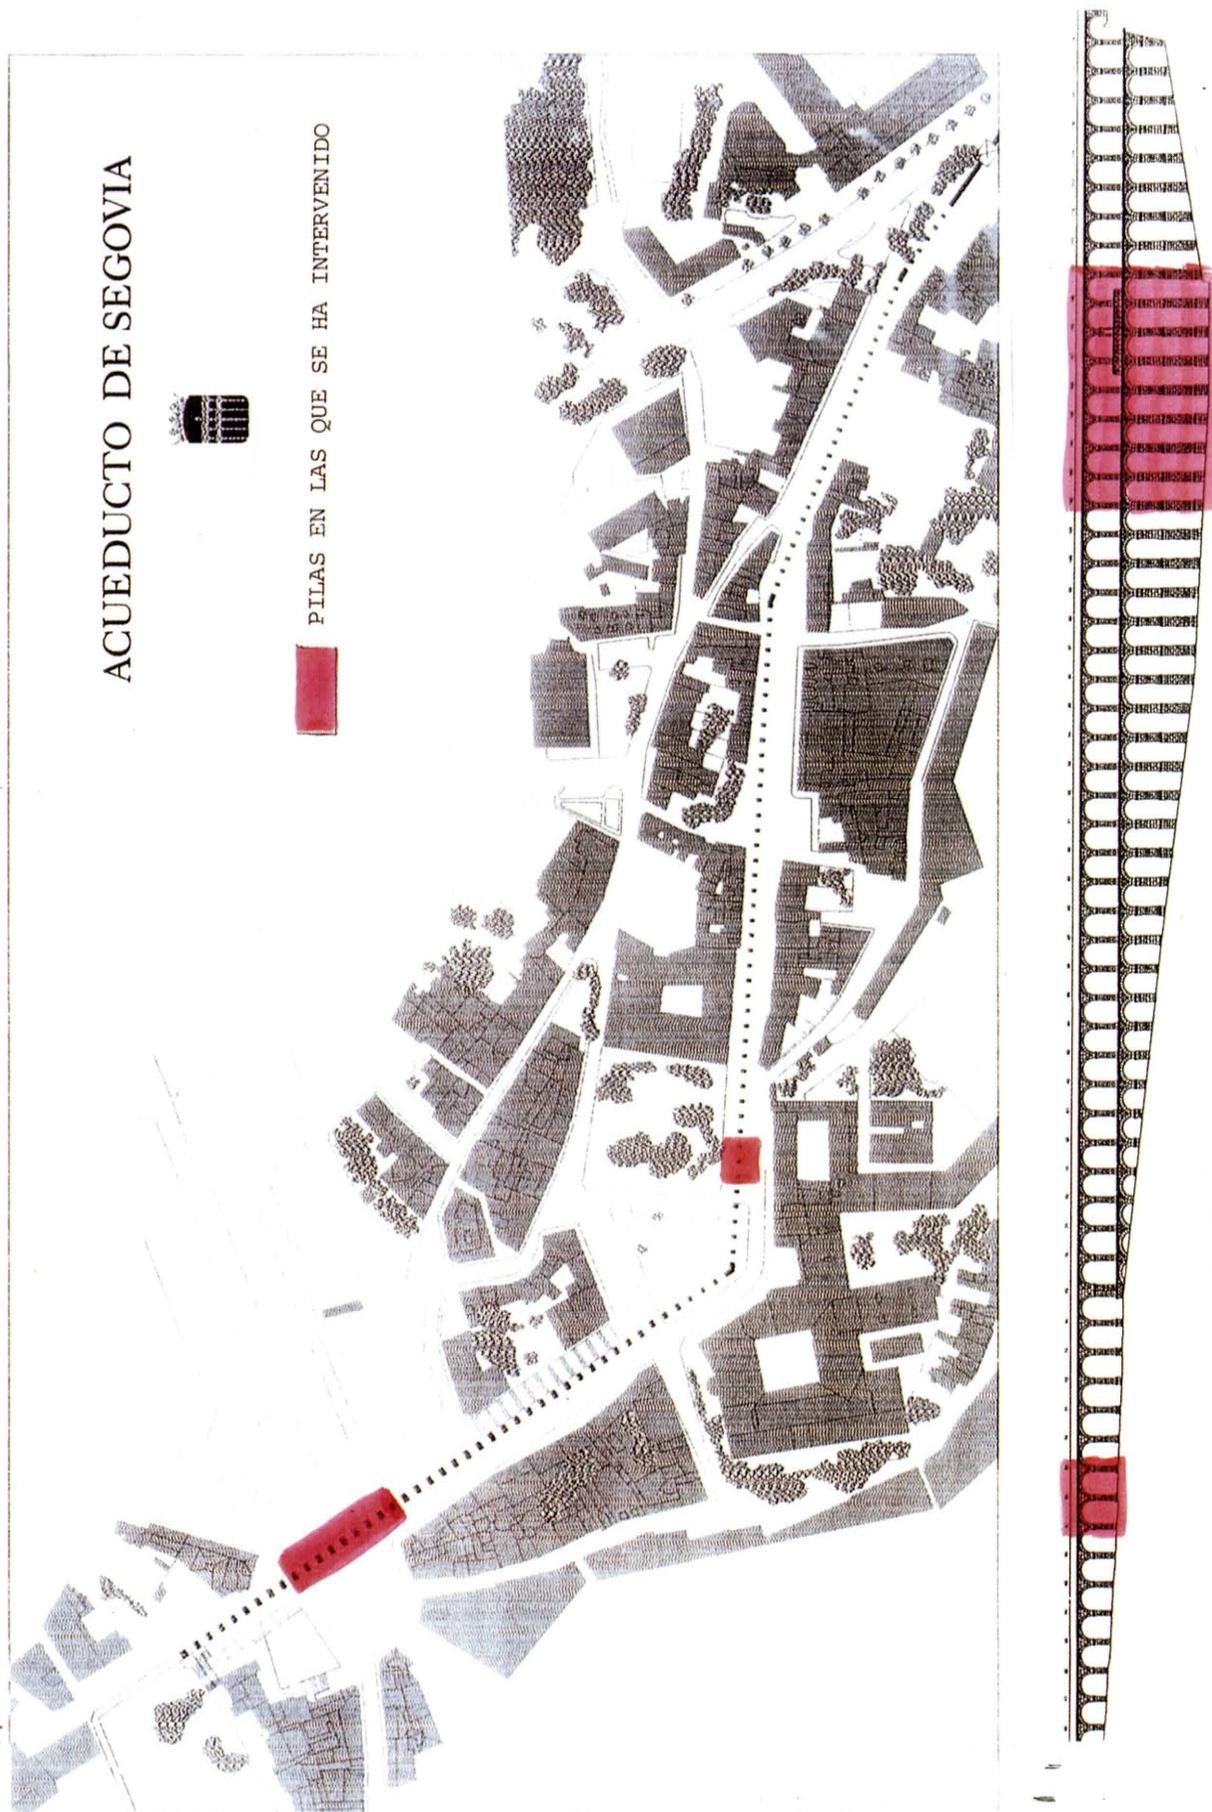
*Acueducto de Segovia: Pilas en las que se ha intervenido.*

- medición de la velocidad de transmisión ultrasónica en todos los sillares, lo cual sirve para discriminar los sillares con más deterioro y para tener una lectura "cero" anotada para cada sillar;

- limpieza no abrasiva controlada de toda la superficie exterior, mediante el procedimiento "micro-pulling" (cepillado con microproyección de sílice y aspiración simultánea) y lavado posterior con agua alcoholada (biocida), para regularizar el aspecto externo y ralentizar deterioros posteriores debidos a micro-organismos y depósitos de suciedad;

- sellado de fisuras mediante inyección de resina epoxídica pura (de formulación idéntica a la utilizada en 1973, cuyo buen comportamiento ha sido comprobado), de modo que se evita la progresión hacia una rotura posterior, ya que el agua que entra actúa como una cuña al helarse;
