# ALGUNAS NOTAS SOBRE LA RESTAURACIÓN DE LA PUERTA DE LOS APÓSTOLES DE LA CATEDRAL DE VALENCIA. (ESPAÑA)

(SOME REMARKS ABOUT THE RESTORATION OF THE APOSTLES DOOR OF THE CATHEDRAL OF VALENCIA. SPAIN)

Julián Esteban Chapapría, Dr. Arquitecto

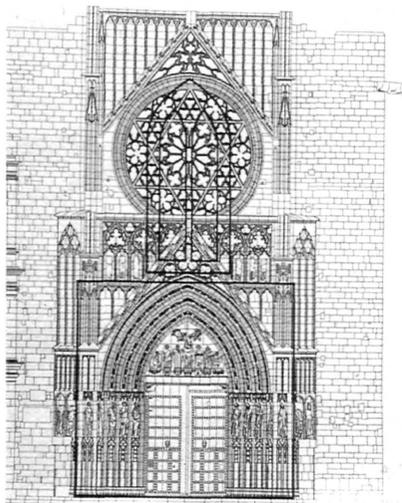
*Superposición de la hipótesis de la primitiva puerta del lado del evangelio del crucero (s. XIII) con la actual Puerta de los Apóstoles (s. XIV).*

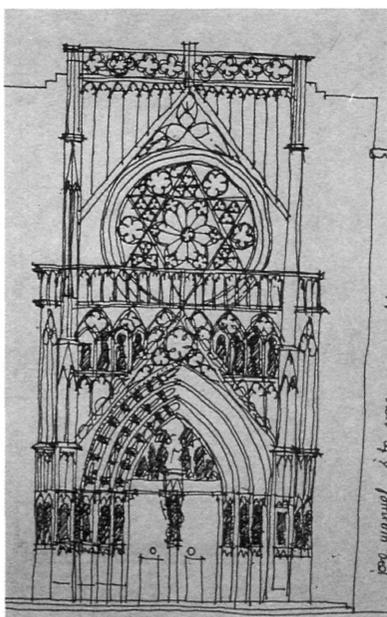
*Croquis de la Puerta de los Apóstoles con hipótesis de antepechos de los dos cuerpos y parteluz original del vano principal.*

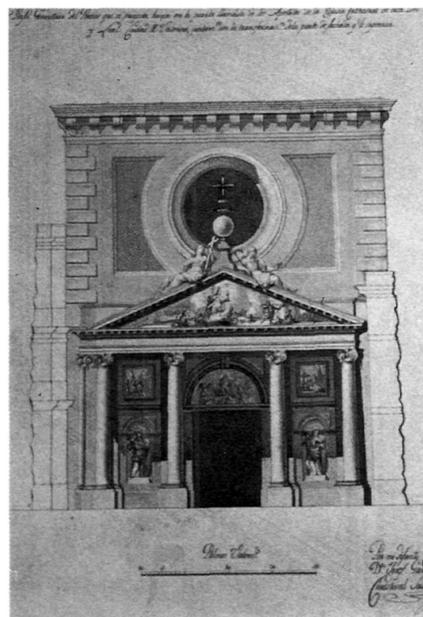
*Proyecto neoclásico del arquitecto Josef García para renovar la Puerta de los Apóstoles.*

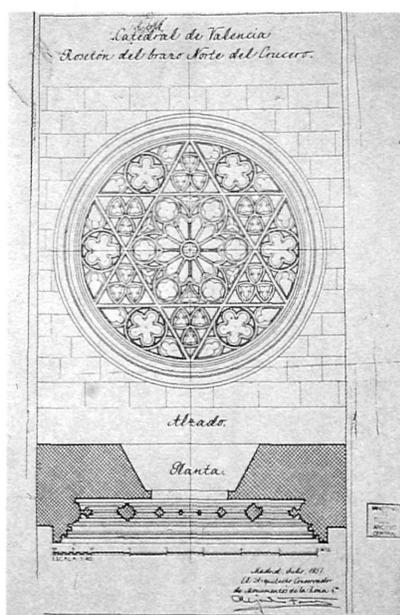
Proyecto de restauración del rosetón realizado en 1957 por el arquitecto de zona del Ministerio de Cultura Alejandro Ferrant.

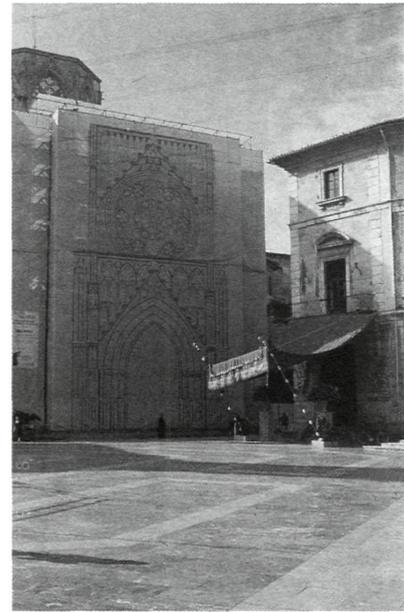
*Cerramiento ligero con una abstracción de los rasgos generales de la Puerta de los Apóstoles, cubriendo los andamiajes de trabajo.*

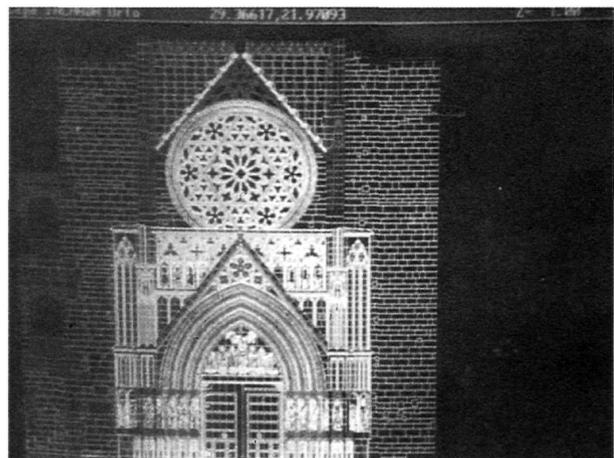
*Diseño por ordenador (programa autocad V.11) de la geometría de la Puerta, superponiendo en capas múltiples informaciones principales y auxiliares.*

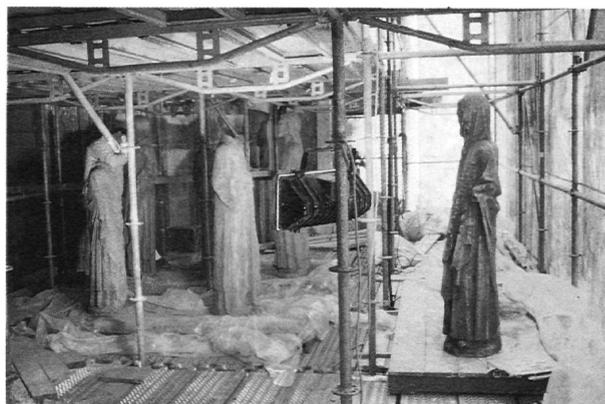
*Réplicas de las esculturas de los apóstoles pendientes de su instalación definitiva.*

Sobre los apóstoles la problemática era bien diversa. En primer lugar debe decirse que hace quince años algunos de ellos fueron restaurados y replicados en el Instituto de Restauración del Ministerio de Cultura, y recolocados en la Puerta. Los originales se custodiaban en el Museo de la Catedral, y faltaban por reproducir precisamente los de ubicación más interior o protegida, que conservaban mejor los restos de policromías. Además de los doce apóstoles y cuatro santos que flanqueaban la Puerta, el apóstol del contrafuerte derecho ya no aparece en las fotografías del siglo pasado, y el del contrafuerte izquierdo se encontraba con los momos en un alto estado de degradación.

La alternativa posible respecto a la vuelta de los Apóstoles a la portada era la siguiente: desde el punto de vista de unicidad con el resto de piezas originales, autenticidad de la obra de arte y deuda social de la intervención, lo más aconsejable era reponer

todos los originales en su emplazamiento, haciendo por prudencia perfectas réplicas. Desde el punto de vista de la seguridad de los originales de los apóstoles y la conservación de su policromía, tras escuchar diversas opiniones que certificaban el grave riesgo al que se les iba a someter y a la más que probable alteración de los estucos y pinturas, debían reponerse las copias y guardar los originales. Esta última opción fue la definitivamente adoptada, calibrando además que la reposición de originales era perfecta-

mente posible en el momento que se deseara, dada la fácil reversibilidad de la operación.

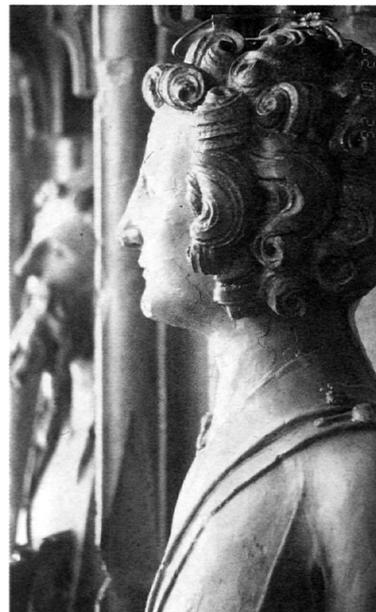
Detalle de la réplica del apóstol San Juan, ya instalado y con la policromía y patinado finales.
