REHABILITACIÓN ACÚSTICA DE AULAS EN LA FACULTAD DE FILOSOFÍA Y LETRAS DE VALLADOLID - ESPAÑA

(ACUSTIC REHABILITATION OF CLASSROOMS IN THE PHILOSOPHY FACULTY OF VALLADOLID - SPAIN)

Julio González Suárez, Dr. en C. Físicas Prof. ETSAV.
Francesc Daumal i Domènech, Dr. Arquitecto Prof. ETSAB.
José Ignacio Sánchez Rivera, Dr. en C. Físicas Prof. ETSAV

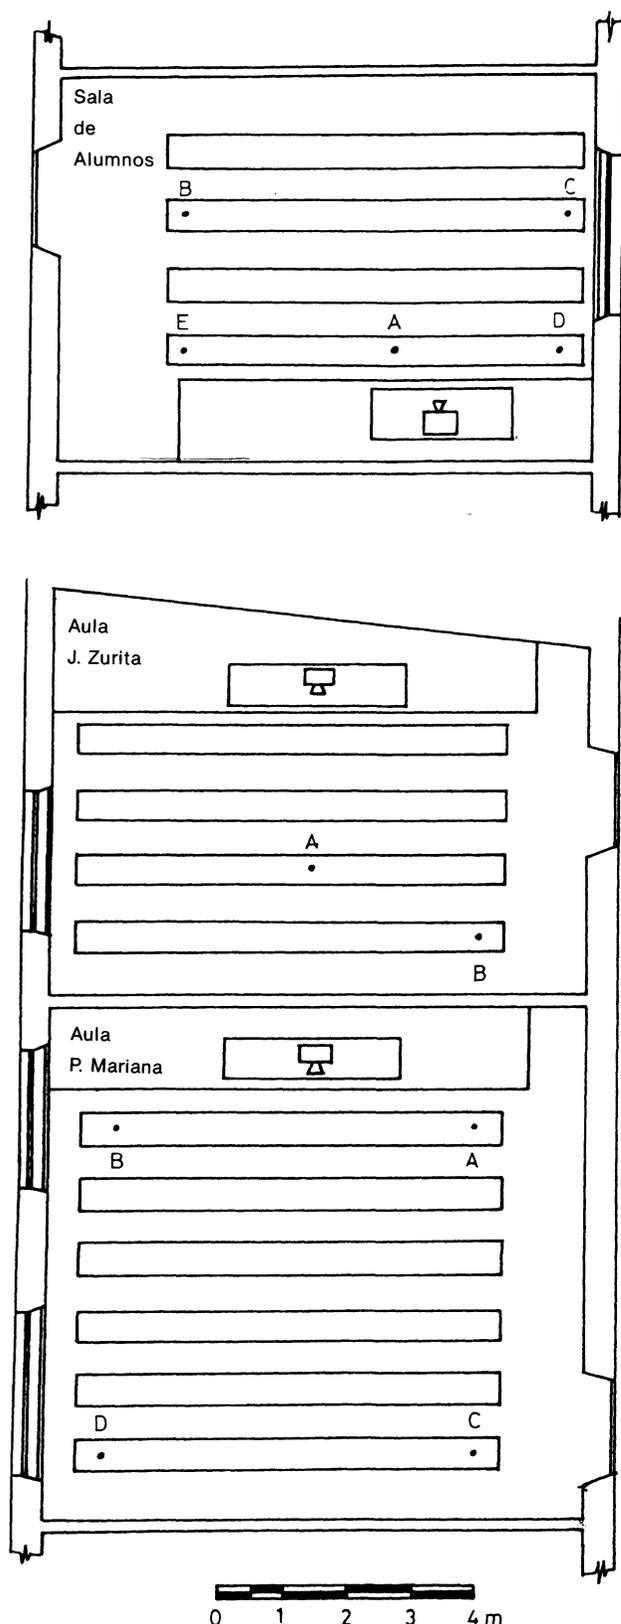
Fig. 1.—Planta de las aulas Sala de Alumnos, Jerónimo Zurita y Padre Mariana de la Facultad de Filosofía y Letras de la Universidad de Valladolid, con representación de su mobiliario, situación de la Fuente de Emisión Sonora y puntos de las aulas donde se tomaron medidas de Tiempo de Reverberación y Nivel Sonoro.

Por todo ello se decidió realizar unas mediciones de Tiempo de Reverberación y Nivel Sonoro, en los puntos de las aulas que se indican en la figura 1.
