LA RESTAURACION DEL RECINTO AMURALLADO DE NIEBLA HUELVA/ESPAÑA

Ismael Guarnier González,
Arquitecto

EL artículo expone la experiencia de la restauración del Recinto de Niebla (Huelva) para el Ministerio de Cultura. Se trata de una fortificación almohade realizada en tapias de tierras rojas y sillería del lugar que se encontraba en un estado de lamentable abandono.

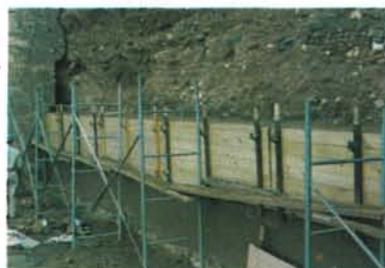
4

1. Torreón 3. Comienzo de la Primera Fase.—2. Torreón 4. Tajo sobre el paño y prueba previa sobre el torreón.—3. Torreón 6. Tapial en zona superior.—4. Primera Fase. Paño T.5. — T.6. Detalle del relleno de las tapias.—5. Primera Fase. Paño T.4. — T.5. Segunda tapia terminada de apisonar.—6. Tapial: Mezcla de tierras rojas y arena.—7. Estado final. Segunda Fase. Torreones 10 al 14.—8. Tercera Fase. Paño T.13. — T.14. Delimitación de la cara a conservar.—9. Tercera Fase: Ordenación exterior.—10. Torreón 15. Es el único torreón que sin ser de esquina ni albergar puerta, conserva una cámara superior.
