Consolidación estructural del edificio patrimonial de C/Ripoll, 25 de Barcelona - Ca la Dona

Structural consolidation of the heritage building at 25th Ripoll Street in Barcelona - Ca la Dona

S. Bestraten^(*), E. Hormias^(**)

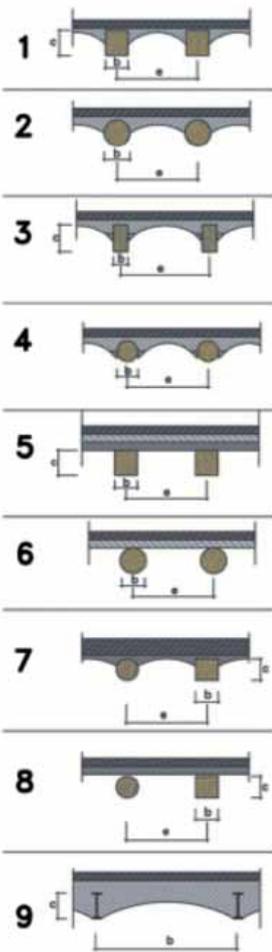
6

6. Estructura del techo de la planta baja donde se identifican las diferentes tipologías de forjados y las principales lesiones.

Los forjados de madera, en general se encontraban afectados por xilófagos (carcoma grande y termita) y pudriciones por hongos en las zonas donde había filtraciones de agua de lluvia. La mayor parte de los refuerzos metálicos de las viguetas presentaban estados avanzados de corrosión, destacando que aquellas salas que tenían forjados más recientes de perfil metálico eran los que presentaban mayor nivel de degradación debido a la presencia de filtraciones de agua que prácticamente habían desmaterializado los perfiles (6).
