# Rehabilitación y actuación estructural en dependencias municipales en el Mercado del Arenal de Sevilla

## *Municipal dependencies rehabilitation and structural intervention in the Market of Arenal in Sevilla*

Aurelio Domínguez<sup>(\*)</sup>, David Izquierdo<sup>(\*\*)</sup>, Alberto Atanasio Guisado<sup>(\*\*\*)</sup>

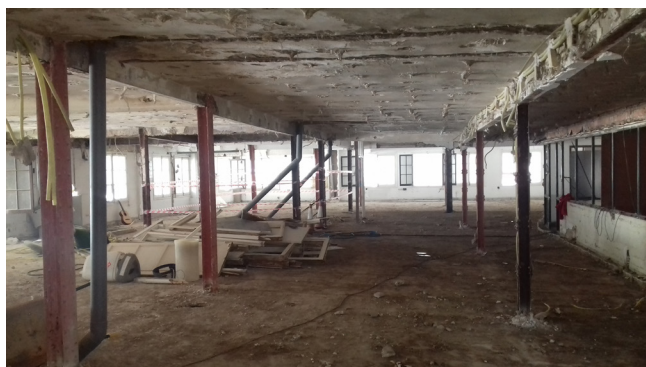
Figura 7. Vista de la estructura porticada.

El estudio arrojó interesantes resultados. La estructura estaba formada por pórticos metálicos planos, resueltos mediante soportes compuestos de la serie UPN de distinto diseño (Figura 14) y jácenas descolgadas de la serie IPN. Las uniones estaban resueltas mediante roblones. Se realizaron diversas catas que permitieron comprobar que los pilares estaban ejecutados de una sola pieza desde planta baja hasta planta de cubierta, salvando los dos niveles sobre rasante en la zona de locales municipales (Figura 8).

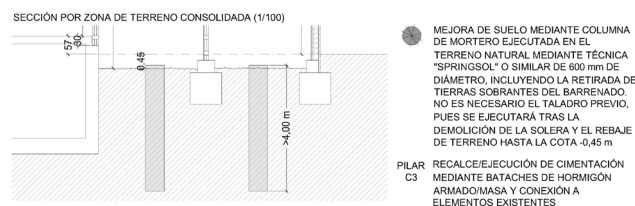
Figura 17. Propuesta de mejora en el terreno.

A raíz de la campaña desarrollada previamente a la redacción del proyecto, se constató la heterogeneidad del terreno, de los elementos de cimentación y la situación puntual de elemento descalsado en su entrega al terreno.

De forma general, se prescribieron mejoras en el terreno existente mediante columnas de mortero de 60 cm de diámetro con el sistema “SPRINGSOL” (8), comercializado por KRONSA (Figura 17). Se dispondría un elemento hasta cota

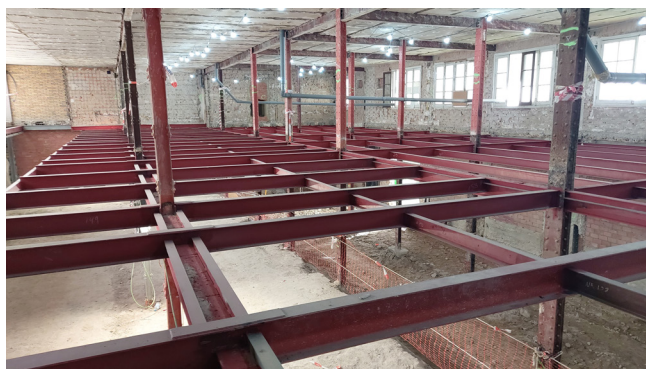
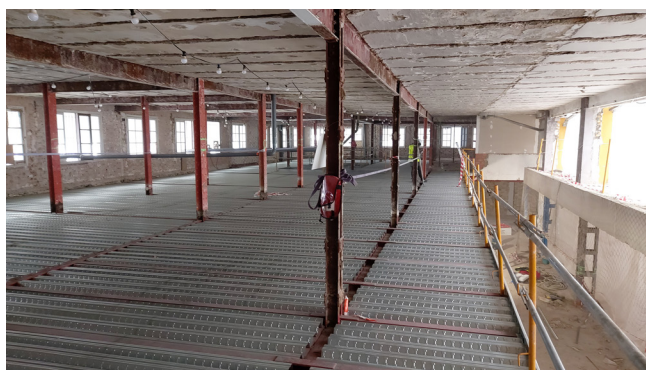
Aunque no se disponía de toda la información a lo largo de la vida útil del edificio, lo cierto es que el edificio no mostraba patologías achacables a un problema de deformaciones. Se planteaban por tanto dos posibles hipótesis: o bien la falta de horizontalidad de la estructura correspondía a un defecto de ejecución, o bien se debía a un episodio histórico de asiento de cimentación posteriormente solventado.

En todo caso, dado que el forjado original con falta de horizontalidad de planta primera fue demolido, se replanteó con nivel láser el nuevo forjado mixto. De este modo se garantizaba un desnivel nulo entre los puntos más alejados en planta (Figuras 27 y 28). Ello suponía asumir que los apoyos de jácenas y viguetas variarían en su conexión con la estructura existente.

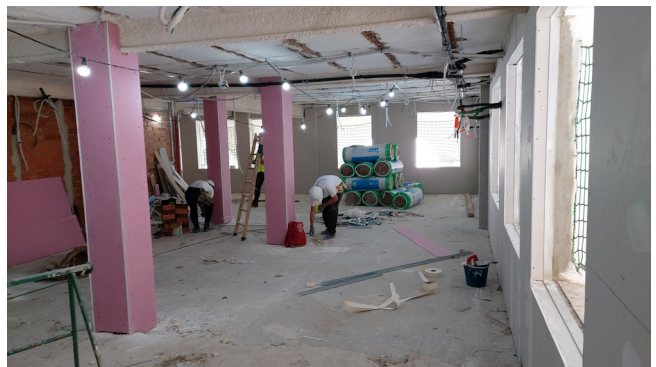
El forjado existente carecía de protección alguna, pues presentaba revestimiento de mortero o falso techo descolgado. Se optó por aplicar pintura intumescente en las jácenas descolgadas de toda la superficie y en la cara inferior de las viguetas bajo viviendas.

Figura 34. Protección de pilares y jácenas contra el fuego.

Para los soportes metálicos, tanto los exentos como los coincidentes con cerramiento, se optó por trasdosado triple de paneles de cartón yeso, alcanzando así R-90 en todos los casos (Figura 34),

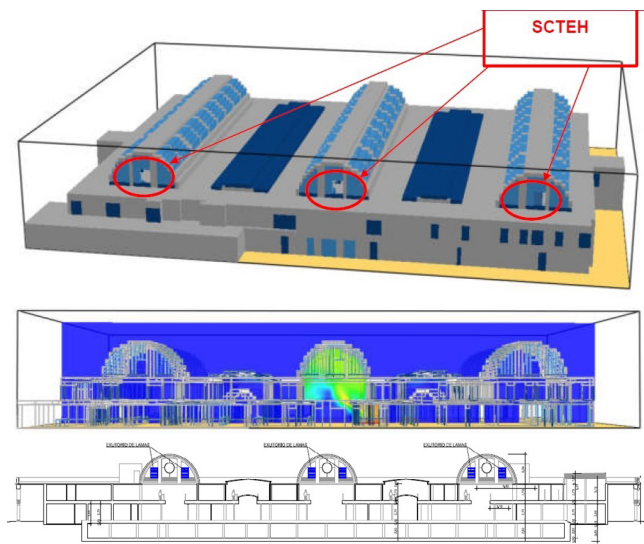
Así, en caso de aplicar la normativa actual y sectorizar entre usos, la fachada interior de los locales no podría ser “transparente” hacia el propio Mercado, pues habría que garantizar un criterio REI-90 no compatible con la apertura de ventanas o grandes superficies acristaladas.

Figura 35. Estudio de propagación de humos y ubicación de exutorios.

Para lograr dicha condición, se elaboró un anteproyecto para la instalación de exutorios conectados a una central de alarma en los tres espacios abovedados. De esta manera la extracción de humos de combustión en caso de incendio permitía considerar espacio exterior seguro el atrio central del Mercado (Figura 35). Este expediente fue licitado como contrato mixto, de modo que una empresa especializada, a partir del anteproyecto, pudo realizar el estudio detallado para el cumplimiento de los requisitos y proponer la solución técnica en consonancia con la empresa encargada de su ejecución.

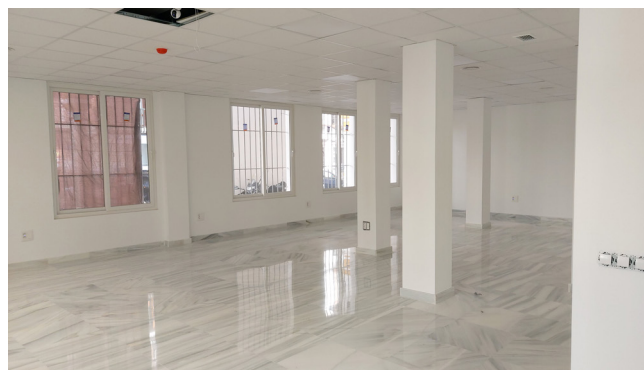
Dadas las escasas prestaciones del cerramiento desde el punto de vista del confort térmico y acústico -una única hoja de ladrillo-, en proyecto se propuso la ejecución de un trasdosado autoportante de cartón yeso con aislamiento en su interior. Se propuso asimismo la sustitución de todas las carpinterías existentes.

Figura 36. Trasdoso interior y nuevas carpinterías.

El trasdosado del perímetro exterior ha permitido resolver las instalaciones de electricidad y saneamiento sin necesidad de abrir rozas en la fábrica existente (Figura 36).

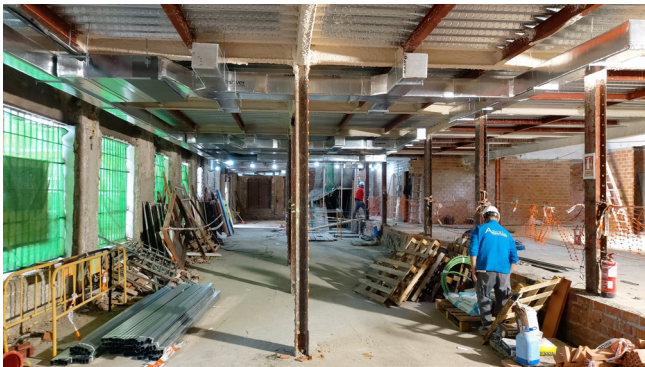
exteriores del tipo VRV que agrupaban varias unidades interiores. La renovación se garantizaba mediante un sistema de conductos de menor sección. Esto permitía el desarrollo de algunos tramos por la cámara del falso techo. Sin embargo, la distribución de los IPN descolgados de cubierta obligó a disponer otros tramos vistos, para lo que se utilizó conducto circular de chapa de acero galvanizado (Figura 37).

Figura 37. Instalación de conductos en falso techo.

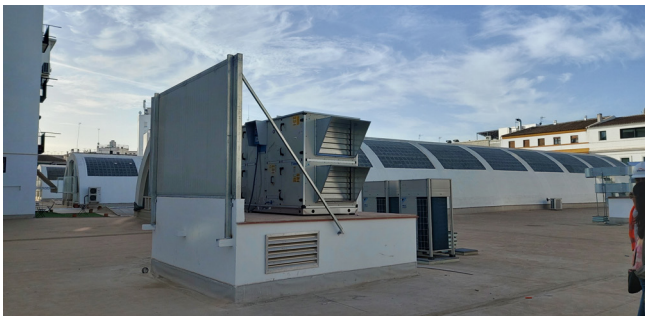
Figura 38. UTA en cubierta y barrera fonoabsorbente.

Las unidades exteriores se colocaron sobre las nuevas bancadas ejecutadas en la fase de estructura (Figura 38), en la zona del hueco del ascensor y la nueva montera.

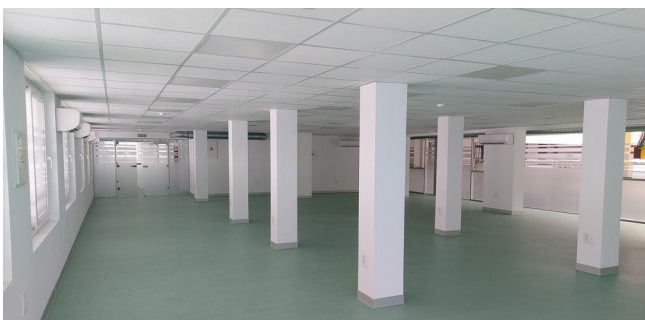
Figura 39. Nuevas luminarias tipo LED en interiores.

La iluminación empleada se adecua a la distribución del falso techo. Se han dispuesto luminarias tipo LED de bajo consumo energético que garantizan los lúmenes requeridos en cada puesto de trabajo (Figura 39). En zonas de uso ocasional, como pasillos o aseos, se han empleado luminarias con sensor de movimiento de cara a la mejora del ahorro energético. En principio, cuando se ejecute la Fase 2, que incluye la colocación de paneles fotovoltaicos, la electricidad empleada en horario de apertura del centro de trabajo será de generación propia para autoconsumo.

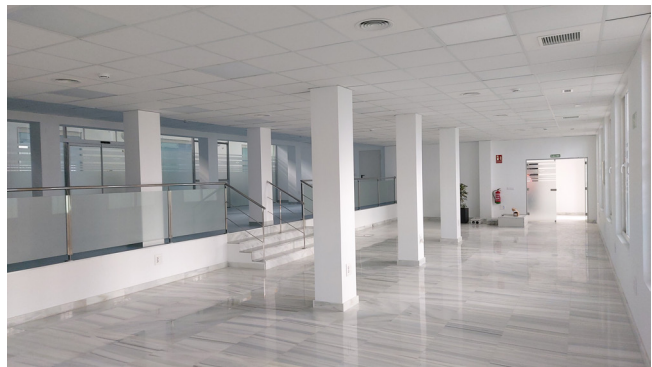
Figura 40. Tomas datos en pared y soportes.

De esta forma, se han instalado tomas dobles en paños ciegos de pared cada 3 metros (Figura 40), y dos tomas dobles en dos lados de cada pilar aislado. Debido a la escasez de altura libre, no se ha podido disponer de suelo técnico para dicha instalación.

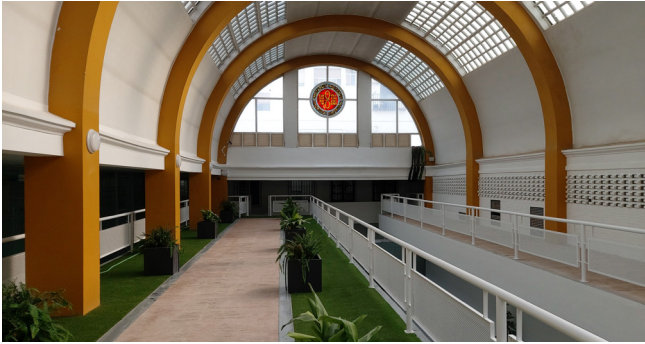
Uno de los propósitos principales fue recuperar la espacialidad de la calle central bajo el espacio abovedado, *leit motiv* del proyecto original. En el momento de redacción del proyecto, ese espacio se había convertido en una especie de trastero municipal al que asomaban falsos techos y extractores de los aseos (Figuras 5 y 6). En algún momento de la historia del edificio, se decidió ubicar los aseos al final del pasillo de las zonas comunes, ocultando el diseño original y rompiendo la simetría del edificio proyectado por Juan Talavera.

Figura 42. Adecentamiento espacio bajo bóveda (Figura 5).

La ejecución de la Fase 1 (Figuras 42 y 43) ha permitido recuperar aproximadamente 1500 m<sup>2</sup> de superficie abandonada y en un deficiente estado de conservación, actualizándola a los nuevos requisitos normativos y generando un espacio administrativo actual y moderno para el propio Ayuntamiento.

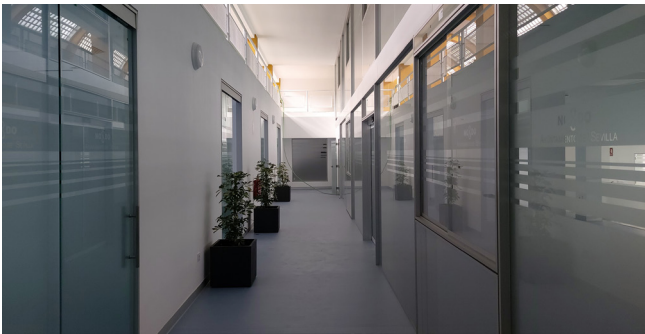
Figura 43. Zona entre oficinas y mercado (Figura 6).

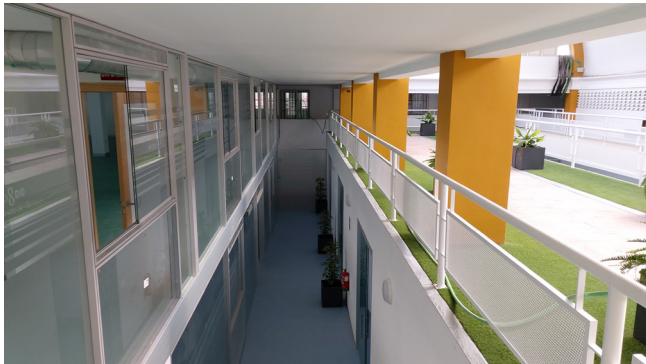
envejecimiento de los propios materiales pueden suponer una ocasión inmejorable para, al mismo tiempo que se corrigen, concebir desde el proyecto soluciones técnicas compatibles y que mejoren las condiciones existentes (Figuras 45 y 46).

Figura 45. Vista desde las oficinas hacia el interior del Mercado.

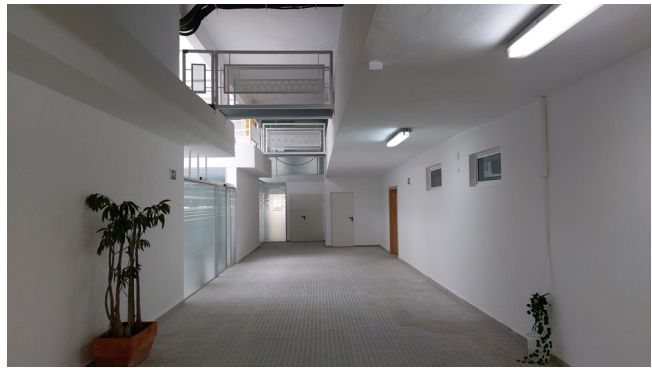
Figura 46. Vista desde el Mercado hacia la zona de actuación.
