Un tejado moderno para la cúpula de la iglesia de Sales

A modern roof for the dome of the church of Sales

Luis Cortés-Meseguer (*), José Pardo-Conejero (**)

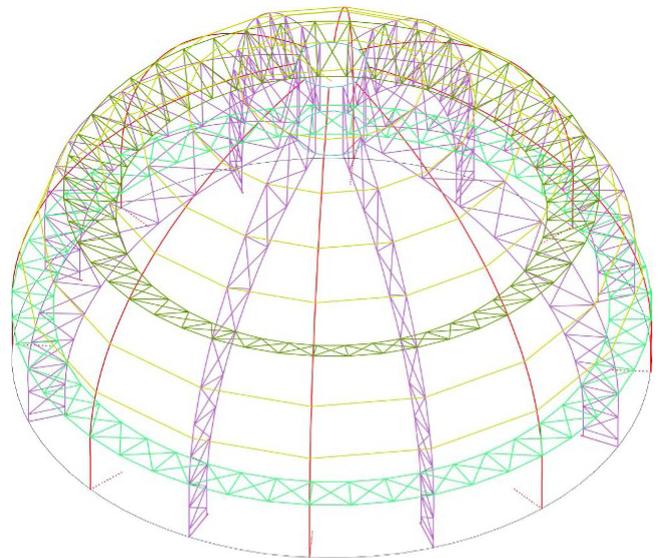
- Comprobación del peso de los elementos cerámicos que componen la calota y que pudo determinar una masa de la cúpula de 60 Toneladas.
- Estudio estructural con el programa CID CAD – ANGLE, de la Universidad Politécnica de Valencia (16) y que se ha determinado que los paralelos de metal trabajan a tracción, favoreciendo el empuje de la hoja externa hacia el exterior, agravando las lesiones. Por otro lado, se comprobó que era necesario ampliar el número de meridianos reduciendo la luz como rigidización para efectos del viento. La “nueva” cúpula presenta una masa de 6 Toneladas.

Figura 6. Modelización de la estructura metálica de la cúpula.

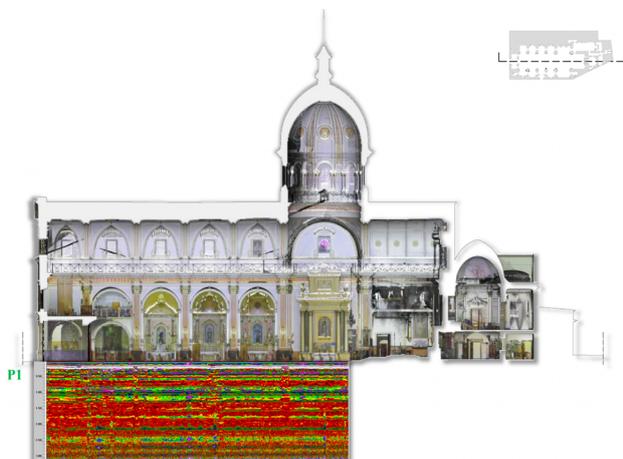
- g) Estudio con georradar en el interior de la iglesia y el exterior para poder determinar si existen criptas y enterramientos, además, de comprobar la afección de la acequia que discurre al lado de la iglesia y deficiencias del subsuelo dado el desplome del campanario y la existencia de grietas en las fachadas e interior (18).

Figura 8. Estudio del subsuelo con georradar.

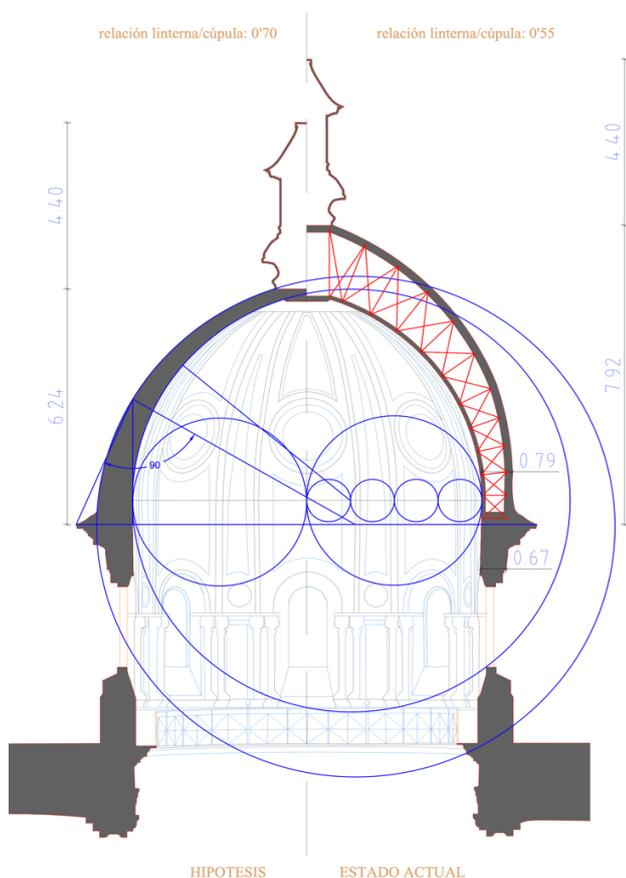
Figura 10. Semisección comparativa y trazado de la nueva cúpula con la opción de cobertura cerámica (izquierda) o con la volumetría actual (derecha), dando una diferencia de cota de 1'68 m.

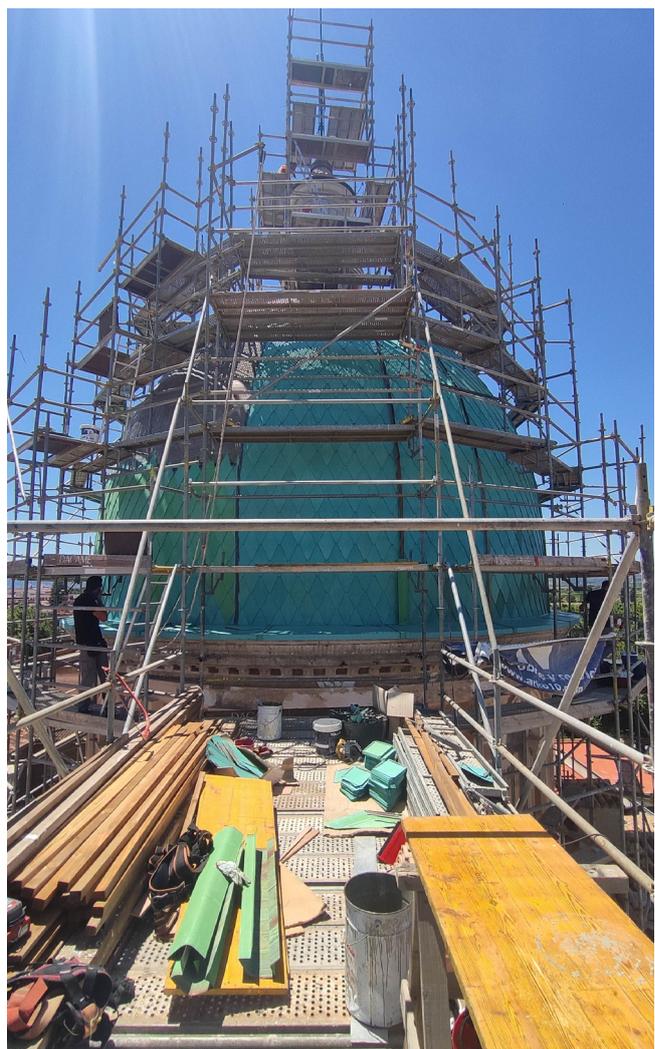
En la cornisa, que recibe las aguas de la cúpula, la existencia de filtraciones históricas derivaron en disgregación de morteros y pérdida de estabilidad. La tarea consistió en la retirada de elementos sueltos e inestables, así como aquellos cuyo ladrillo estaba deteriorado. Se repararon los revestimientos con mortero de cal similar al existente con dosificaciones similares al pre-existente. No fue necesario realizar microcosidos. Se realizó un “zunchado” de mortero de cal con tubos de ventilación para favorecer ésta en la cámara que quedará entre la teja y los listones, y se retiraron los pates metálicos oxidados cuya función es incompatible con un mantenimiento actual en condiciones de seguridad laboral.

Figura 16. Vista de la cúpula desde la plataforma de trabajo creada a nivel del arranque de la cúpula para facilitar el trabajo.
