# Estrategias para la intervención en fábricas de tapia de cal y canto y su aplicación al recinto fortificado de Belver de los Montes

## *Strategies for the intervention in lime and stone walls and their application to the fortified enclosure of Belver de los Montes*

Este trabajo describe brevemente el esquema metodológico adoptado para definir los aspectos técnicos y constructivos de las obras de consolidación llevadas a cabo.

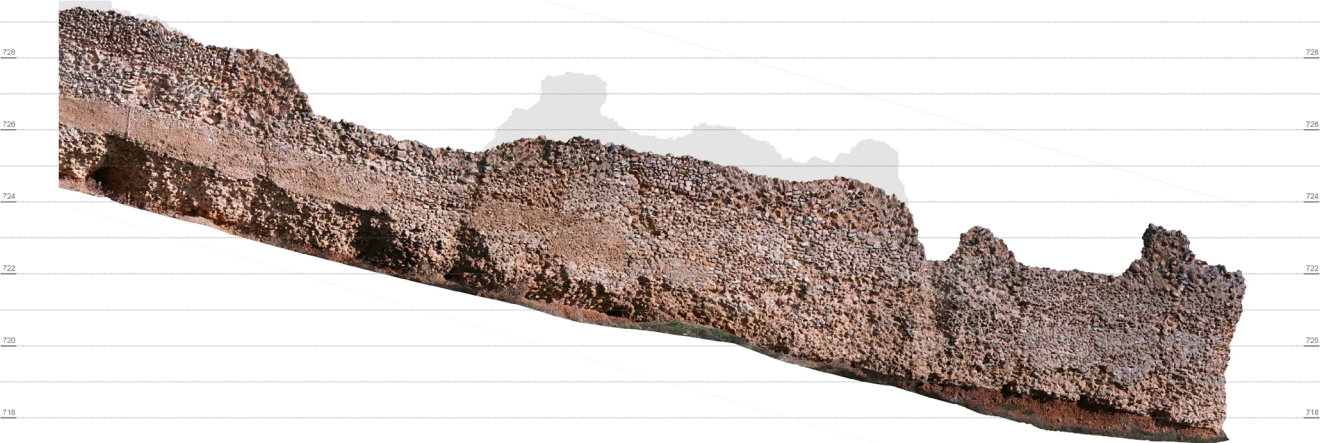
**Figura 2.** Restitución mediante fotogrametría de un sector del tramo oeste. Se evidencian los grandes desniveles y la irregularidad de los restos

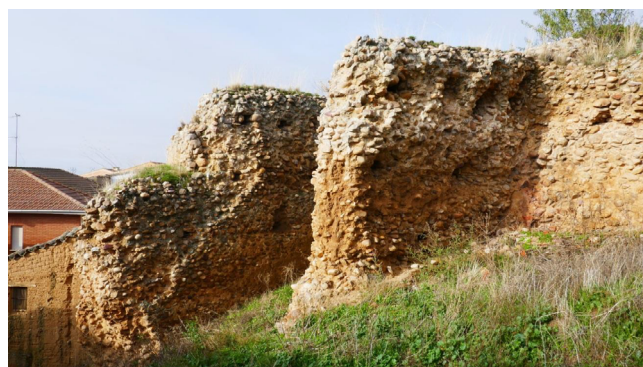
Figura 5. Muros de tapia de cal y canto de la puerta construidos después del lienzo de la muralla

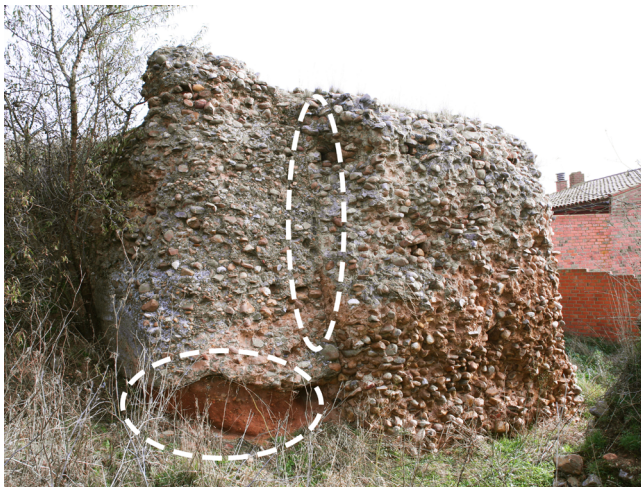
También están construidas con la misma técnica la puerta y la torre, ambas en un muy precario estado de conservación. La torre apenas conserva restos del acabado superficial, mientras que la puerta si nos deja adivinar las caras, incluso un hueco en su parte superior. Las medidas de los encofrados oscilan entre algo más de un metro (1,10 m) y un metro y treinta centímetros (1,35 m) de altura, siendo las longitudes más variables, siempre en torno a los dos metros y medio (2,50 m). Tanto la puerta como la torre se han construido después de los lienzos de muralla a los que se adosan, como hemos podido determinar en la lectura muraria. En la puerta (Figura 5) vemos que la superficie de contacto tiene un desplome de alrededor de cuarenta centímetros (40 cm). También vemos que, al construir la puerta, se ha bajado el nivel del terreno por debajo de la cota de cimentación de la muralla.

**Figura 6.** Detalle de la puerta que muestra el lienzo de muralla cimentado sobre la estructura en tierra y la junta vertical en contacto con el muro ortogonal

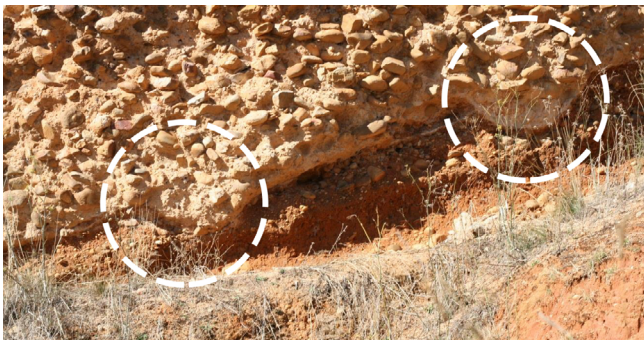
**Figura 7.** Detalle de la cimentación del lienzo este del recinto amurallado de Belver

el caso de Belver, los travesaños irían colocados sobre unos travesaños de madera que atravesarían el muro, quizás solo parcialmente, y les servirían de base. La presencia de los grandes travesaños hace que no sean necesarias las agujas o que quizás se empleasen agujas de vara de fresno, pero con la misión exclusiva de realizar el replanteo de las tapias y no para soportar su empuje lateral. Esto explicaría la dificultad de distinguir sistemáticamente las parejas de orificios que tenemos en otras zonas de la fortificación de Belver; en concreto, en el lienzo este, donde no hemos encontrado marcas de agujales de fresno. Tampoco hemos visto los mechinales de colocación de las zapatas de madera de arranque de los travesaños de montaje. En esta zona la cimentación de la tapia presenta unas irregularidades en forma de media luna, de entre un metro y un metro setenta, debidas a la singularidad del terreno que no hemos visto en otros lugares y que podrían deberse a la particularidad de la cimentación de la obra de Belver (Figura 7).
