# La vidriera de fachada del Centro Parroquial de El Pilar, en Guanarteme, Gran Canaria. Estudio patológico y proceso de rehabilitación constructiva

## *Pathological study and constructive rehabilitation process of the stained glass window at the Parish Centre del Pilar in Guanarteme, Gran Canaria*

Ricardo Javier Santana Rodríguez

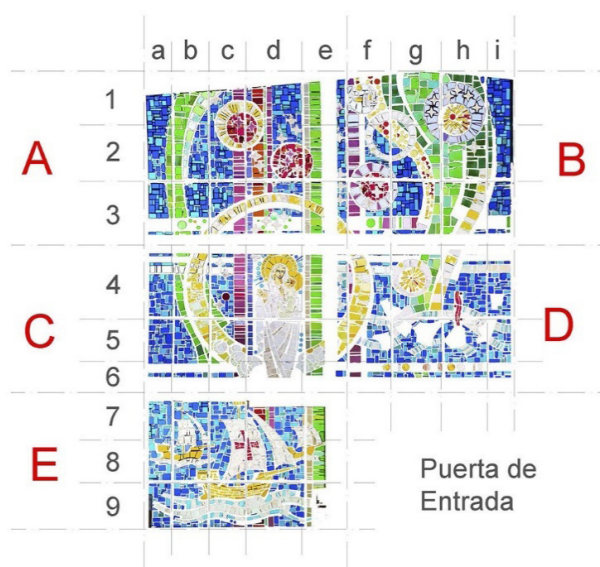
Lo primero que se realizó fue el levantamiento detallado de la vidriera que pudiera señalar los daños y sus localizaciones. Se dividió la vidriera en cinco paños distribuidos según su comportamiento estructural (A, B, C, D y E), que quedan reflejados en la figura 7. Fueron referenciados de arriba abajo y de izquierda a derecha. En diferentes visitas se realizó examen ocular, que fue corroborado durante la ejecución de los trabajos de conservación de las vidrieras. El estado general era regular-deficiente, viéndose afectada en su conjunto por el viento, que la deforma “como un velamen”, arqueándola hacia el interior.

**Figura 7.** Esquema de la vidriera. División en paños (A, B, C, D y E) en función de su comportamiento estructural

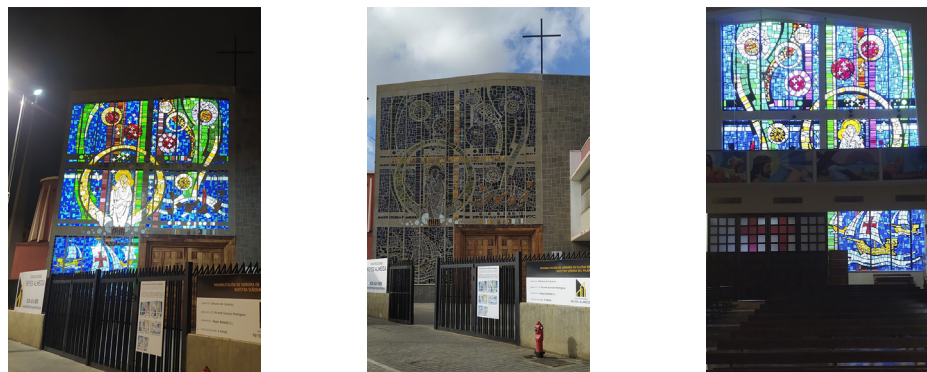
**Figura 18.** Fachada de la vidriera reformada

La cercha de refuerzo estructural se diseñó en forma de escalera, lo que posibilitaba la limpieza e inspección y mantenimiento rutinario. Tanto las escalas como las argollas para anclaje de seguridad con arnés proveían del mantenimiento adecuado. El metal fue pintado con una pintura blanca con polvo de aluminio, que pretendía reflejar la luz y no ser un obstáculo en la visión del trasluz de la vidriera (Figura 16).

La visión cercana y de perfil permitía ver el detalle del refuerzo mecánico, a la vez que inculcar el mantenimiento, mientras que la visión desde el espacio central de la iglesia (o desde la plaza) permitía la visión global de la vidriera al encontrarse las pletinas de perfil a la transmisión de la luz. Las figuras 17, 18 y 19 reflejan los cambios de los daños previos y de la vidriera reformada.

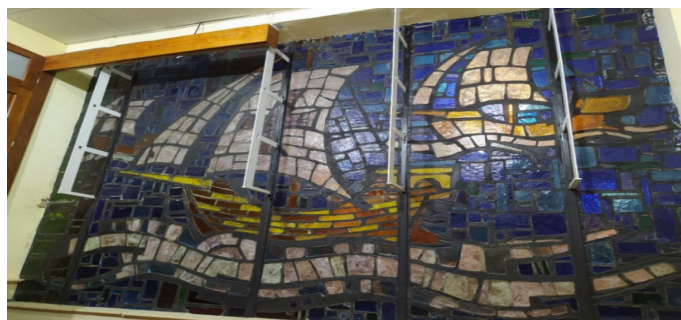
**Figura 19.** Fachada de la vidriera reformada
