# Evaluación del Estado de Conservación del Estadio Atilio Paiva Olivera. Rivera, Uruguay

## *Atilio Paiva Olivera Stadium Conservation Assessment. Rivera, Uruguay*

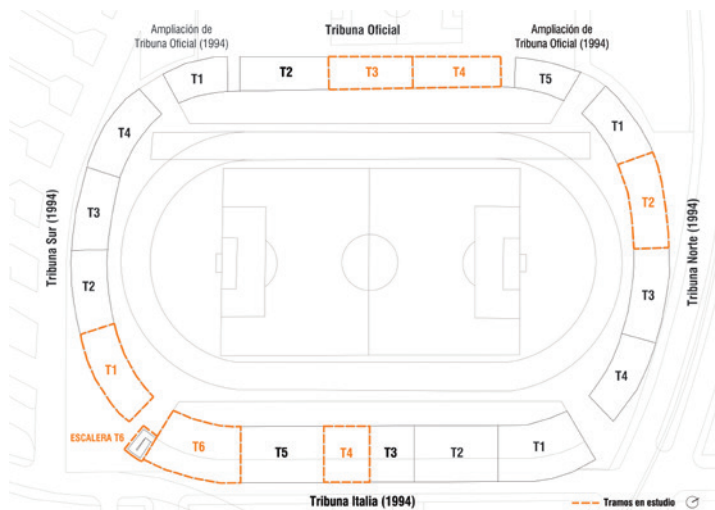
**Figura 4.** Planta general del estadio con sectores a estudiar.

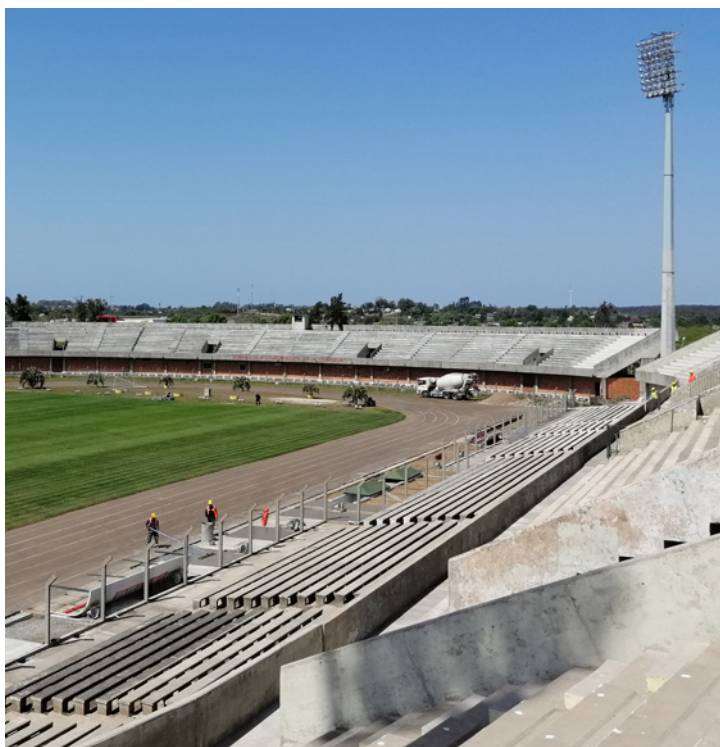
Figura 6. Vista interior del Estadio desde la Tribuna Oficial. Octubre de 2022

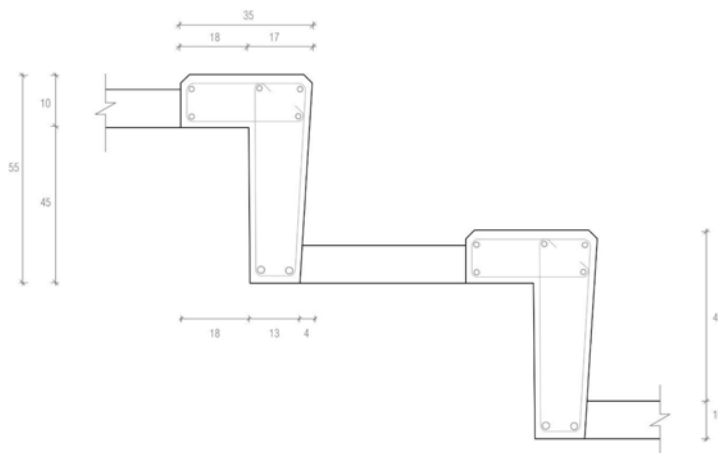
La evacuación de pluviales se resuelve igual que en la Tribuna Oficial, por gravedad hasta puntos de evacuación ubicados en las barandas. Se pudo constatar que la resolución original generaba problemas de empozamiento, lo que llevó a que se realizaran “canaletas” en las gradas y se colocaran pequeños caños en la línea contigua a las escaleras y en las barandas laterales, a efectos de mejorar la circulación.

**Figura 8.** Detalle de gradas de los tramos de 1994; vigas prefabricadas y losas. Extraído de plano n° 168. Obra de ampliación de 1994 (unidades en centímetros). Fuente: Intendencia de Rivera y redibujo de elaboración propia

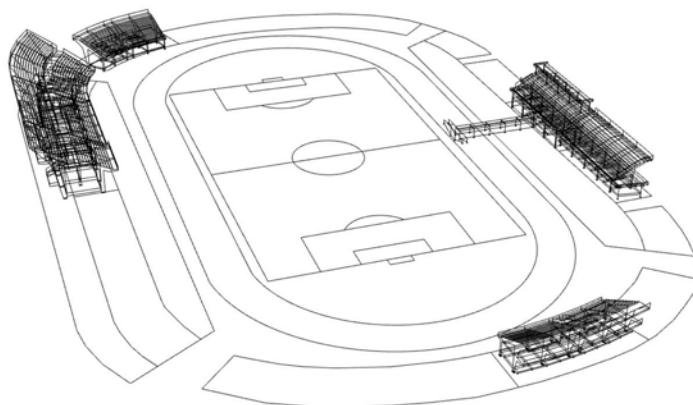
El análisis de estos modelos permitió identificar, en todos los tramos estudiados (Figura 13), aquellos elementos que se encuentran más comprometidos desde el punto de vista estructural de acuerdo a las hipótesis planteadas. El cálculo estructural de los estados límite últimos y de servicio fue realizado siguiendo los procedimientos de los Eurocódigos [12-14].

**Figura 13.** Sectores del Estadio modelizados
