PATOGÍA, DIAGNÓSTICO Y RECUPERACIÓN DE CHIMENEAS INDUSTRIALES DE FÁBRICA DE LADRILLO CERÁMICO

(PATHOLOGY, DIAGNOSIS AND REHABILITATION OF BRICKWORK INDUSTRIAL CHIMNEY)

César Díaz Gómez* y Ramon Gumà Esteve**, E. T. S. de Arquitectura de Barcelona. U. P. de Cataluña

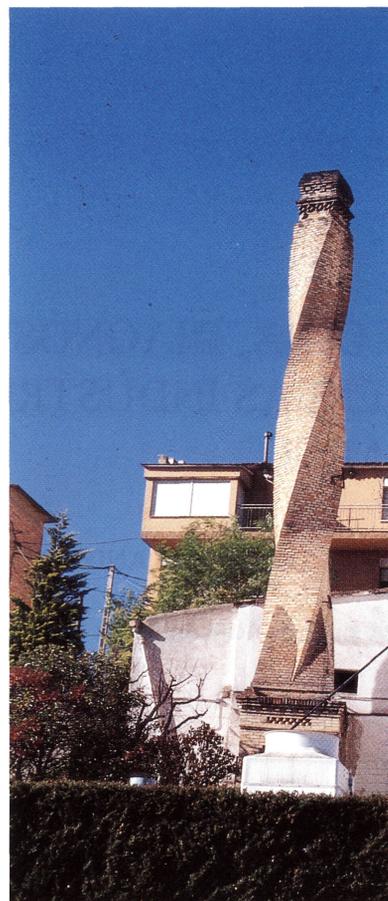
Foto 1.- Chimenea con tubo en espiral (Sant Quinti de Mediona).

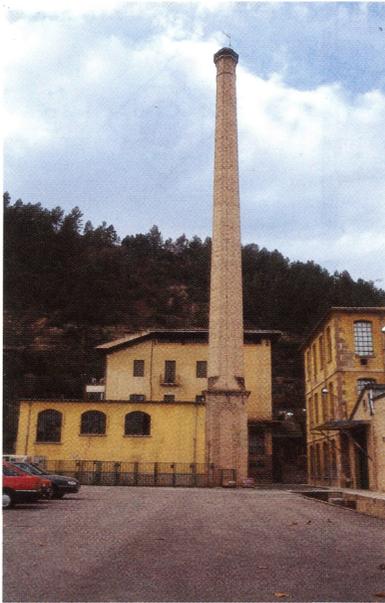
Foto 2.- Chimenea con tubo octogonal (Balsareny).

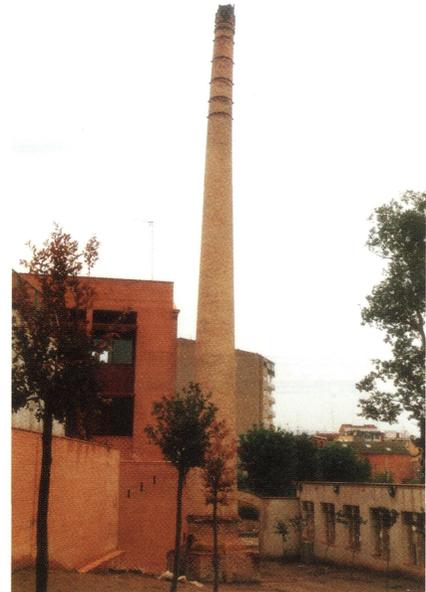
Foto 5.- Chimenea con base prismática cuadrangular y tubo circular (Santa Margarida de Montbui). Constituye un ejemplo del tipo más habitual.

No son extraños los casos en que en dicha parte son patentes las roturas y daños originados a causa de las descargas eléctricas de los rayos, afectando entonces claramente a la zona, que puede, incluso, derivar en fisuras verticales en el tercio superior del tubo (Fotos, 5, 9).

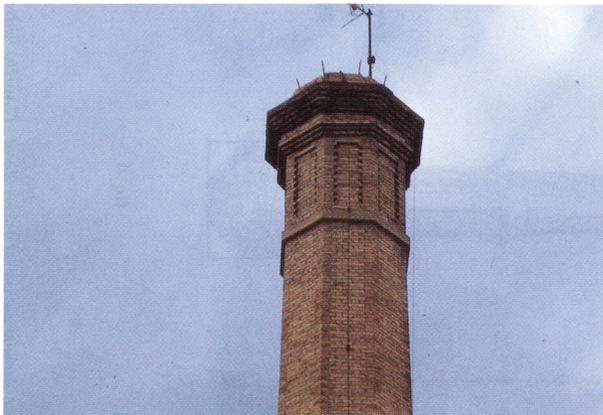
Foto 3.- Detalle del remate superior ornamentado, con pararrayos incorporado de la chimenea de Balsareny.

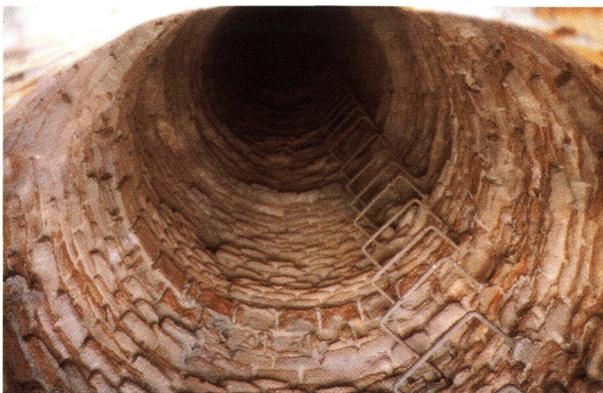
Foto 4.- Paramento interior del tubo y del remate de la chimenea del Vapor Aymerich, Amat i Jover (Terrassa), visto desde la parte superior de salida de humos. El redondel con piezas de mayor anchura corresponde al arranque del remate superior. La escalera de acero recorre la totalidad del tubo

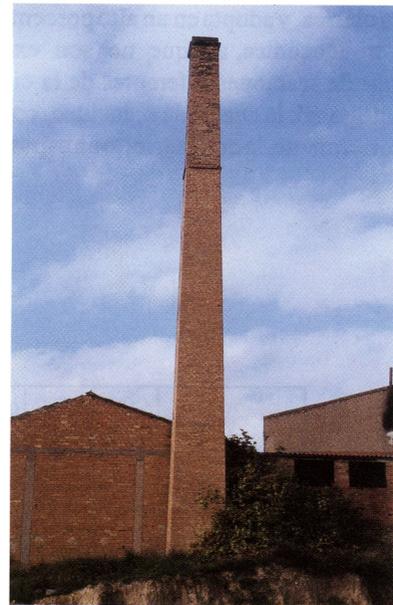
Los dos casos incluidos en la muestra son suficientes para indicarnos, como dato a destacar, que esta forma de la base -no muy racional si se considera la optimización de la resistencia a la sollicitación horizontal del viento- se adoptó a veces en chimeneas de considerable altura, como la de 20 metros de San Vicenç de Castellet⁽⁷⁾ (Foto 7).

Foto 7.- Chimenea con tubo cuadrado (Sant Vicenç de Castellet).
