# DOS PROYECTOS DE URBANIZACIÓN EN SANTIAGO

( TWO URBANIZATION PROJECTS IN SANTIAGO )

José Luis Pérez Franco, Arquitecto

*En el presente artículo se describen dos actuaciones de mejora de la urbanización en la ciudad de Santiago. Se trata de la recuperación de las riberas del río Sarela en el barrio del Carmen deAbaixo y el acondicionamiento del Conjunto del Parque de la Alameda y Paseo de la Herradura en el Coto de Santa Susana.*

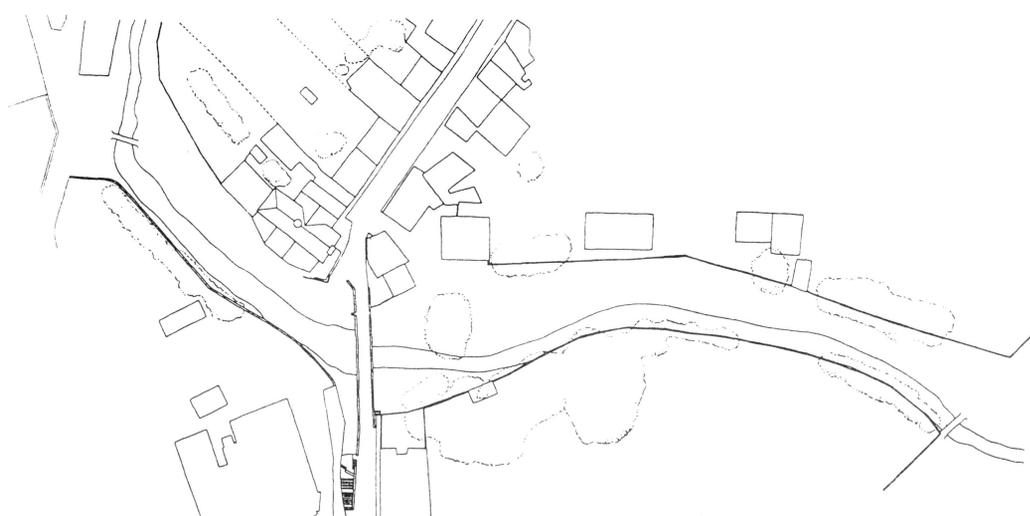
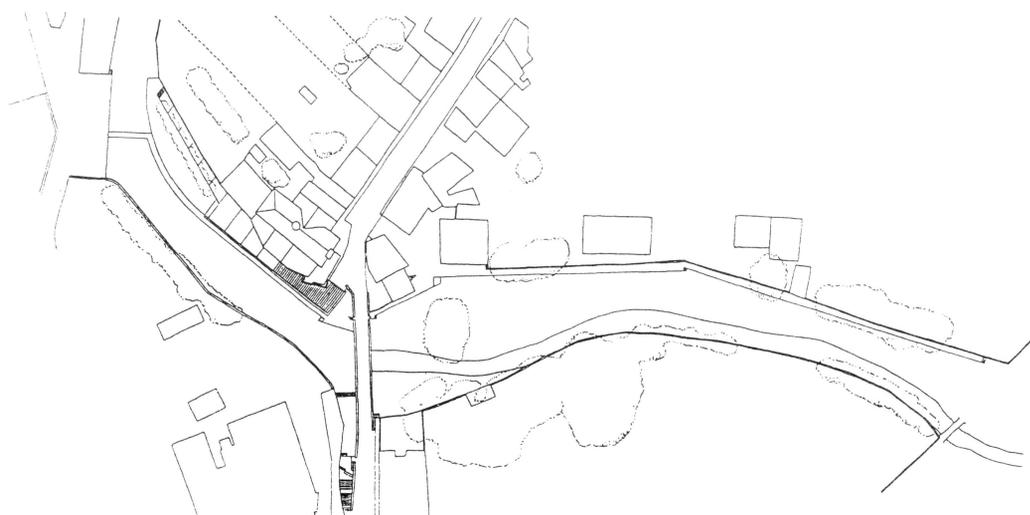
*Fig. 1.- Carmen de Abaixo. Estado inicial y Proyecto.*

los usos establecidos en el Plan Especial para las grandes fincas que se encuentran en la zona, justifican la oportunidad de esta intervención (Fig. 1).

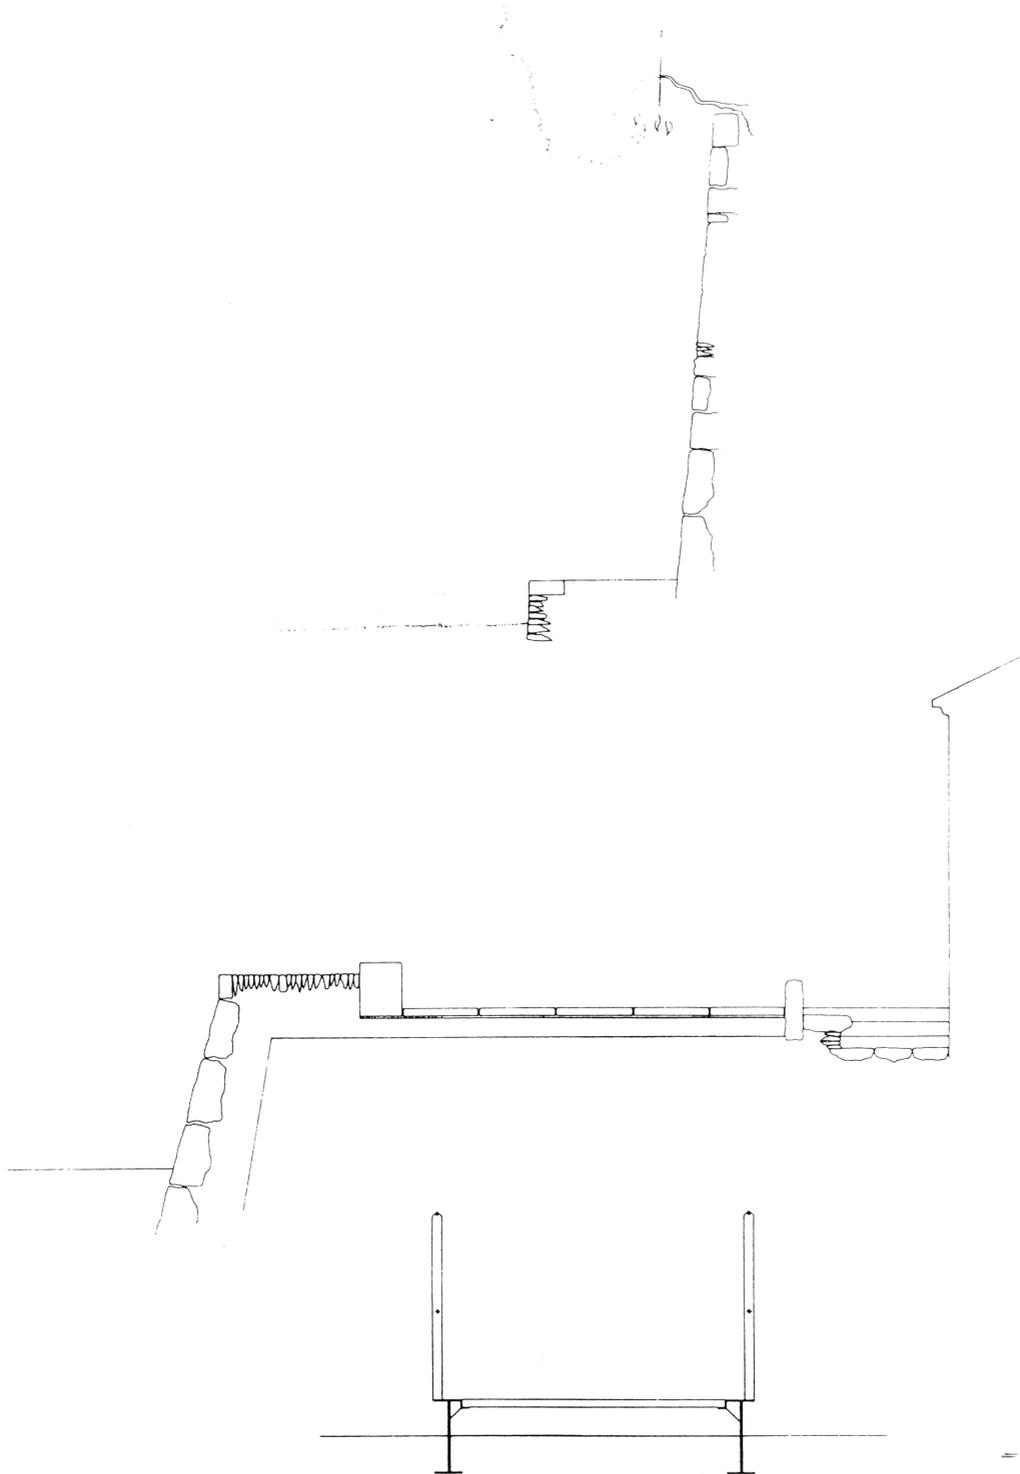
*Secciones constructivas.*

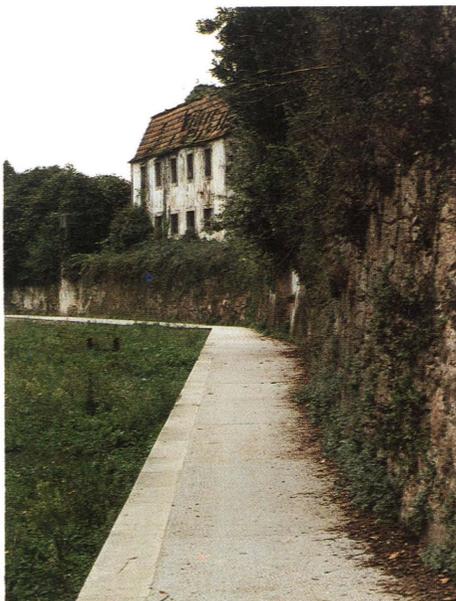
Fig. 2.- Camino peatonal entre las rúas Entre Galeras y Carmen de Abaixo.

El trazado rectilíneo y su dimensión doméstica valoran, por contraste, el carácter orgánico y monumental del muro de piedra existente. La ubicación de este paséo recuerda el trazado del antiguo canal de abastecimiento al molino, a la vez que busca liberar el máximo de terreno de la ribera para no interferir en la futura configuración de esa zona verde. Los encuentros entre los tramos rectos del trazado se aprovechan para generar pequeñas escaleras y rampas de acceso a la ribera (Fig. 2).

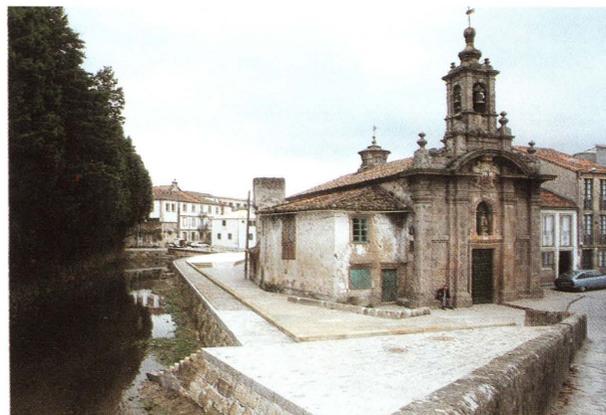
Fig. 3.- Aspecto general del muelle y el nuevo atrio.

En el entorno de la iglesia, se proyecta un nuevo atrio pavimentado en piedra y rematado por un muro de cantería que sirve de banco. Adosado al mismo y elevado sobre la rasante, se construye un muelle que permite el recorrido peatonal hasta el nuevo puente metálico de acceso al riuero de Figueiriñas. Este muelle define en su tramo curvo un espacio libre pavimentado en tierra en el que se construirá un parque infantil, aprovechando su óptimo soleamiento y su proximidad a las viviendas proyectadas en la rehabilitación de las antiguas edificaciones de la curtiduría (Figs. 3 y 4).

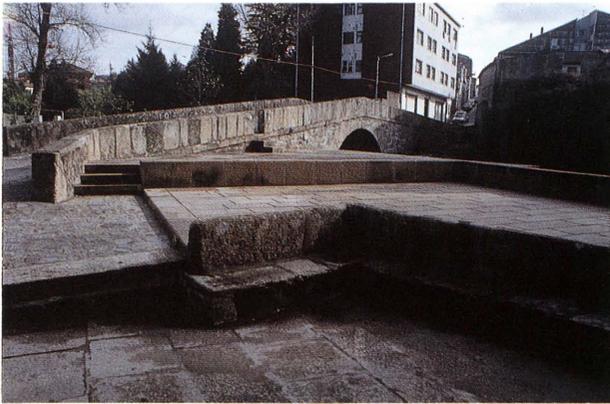
Fig. 5.- Antiguo y nuevo atrio de la iglesia del Carmen.

til de puente y repite, como un eco, la imagen del antiguo atrio definido por el banco de piedra preexistente (Fig. 5).

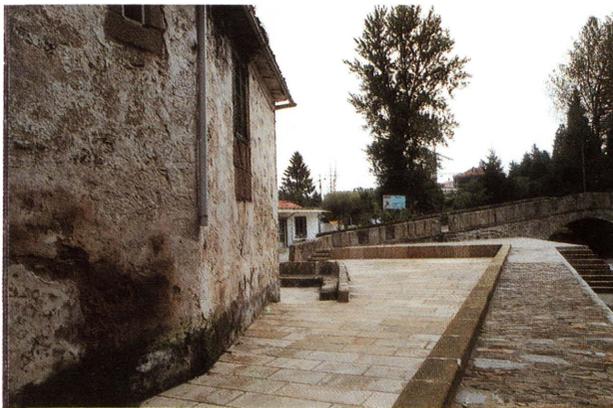
Fig. 6.- Muelle peatonal.

Los materiales empleados ayudan a jerarquizar los espacios definidos en este área. El atrio se pavimenta con losas rectangulares de granito silvestre de 15 cm de espesor, subrayando la importancia de este espacio previa a la iglesia (Fig. 6). El muelle se ejecuta en mampostería de granito gris y se pavimenta con losas irregulares de pizarra (chapacuña) colocadas sobre cama de arena según la técnica tradicional. Al otro lado del río se procedió a la recuperación y puesta en uso de una antigua fuente a la que se accede por escaleras desde la base del puente.

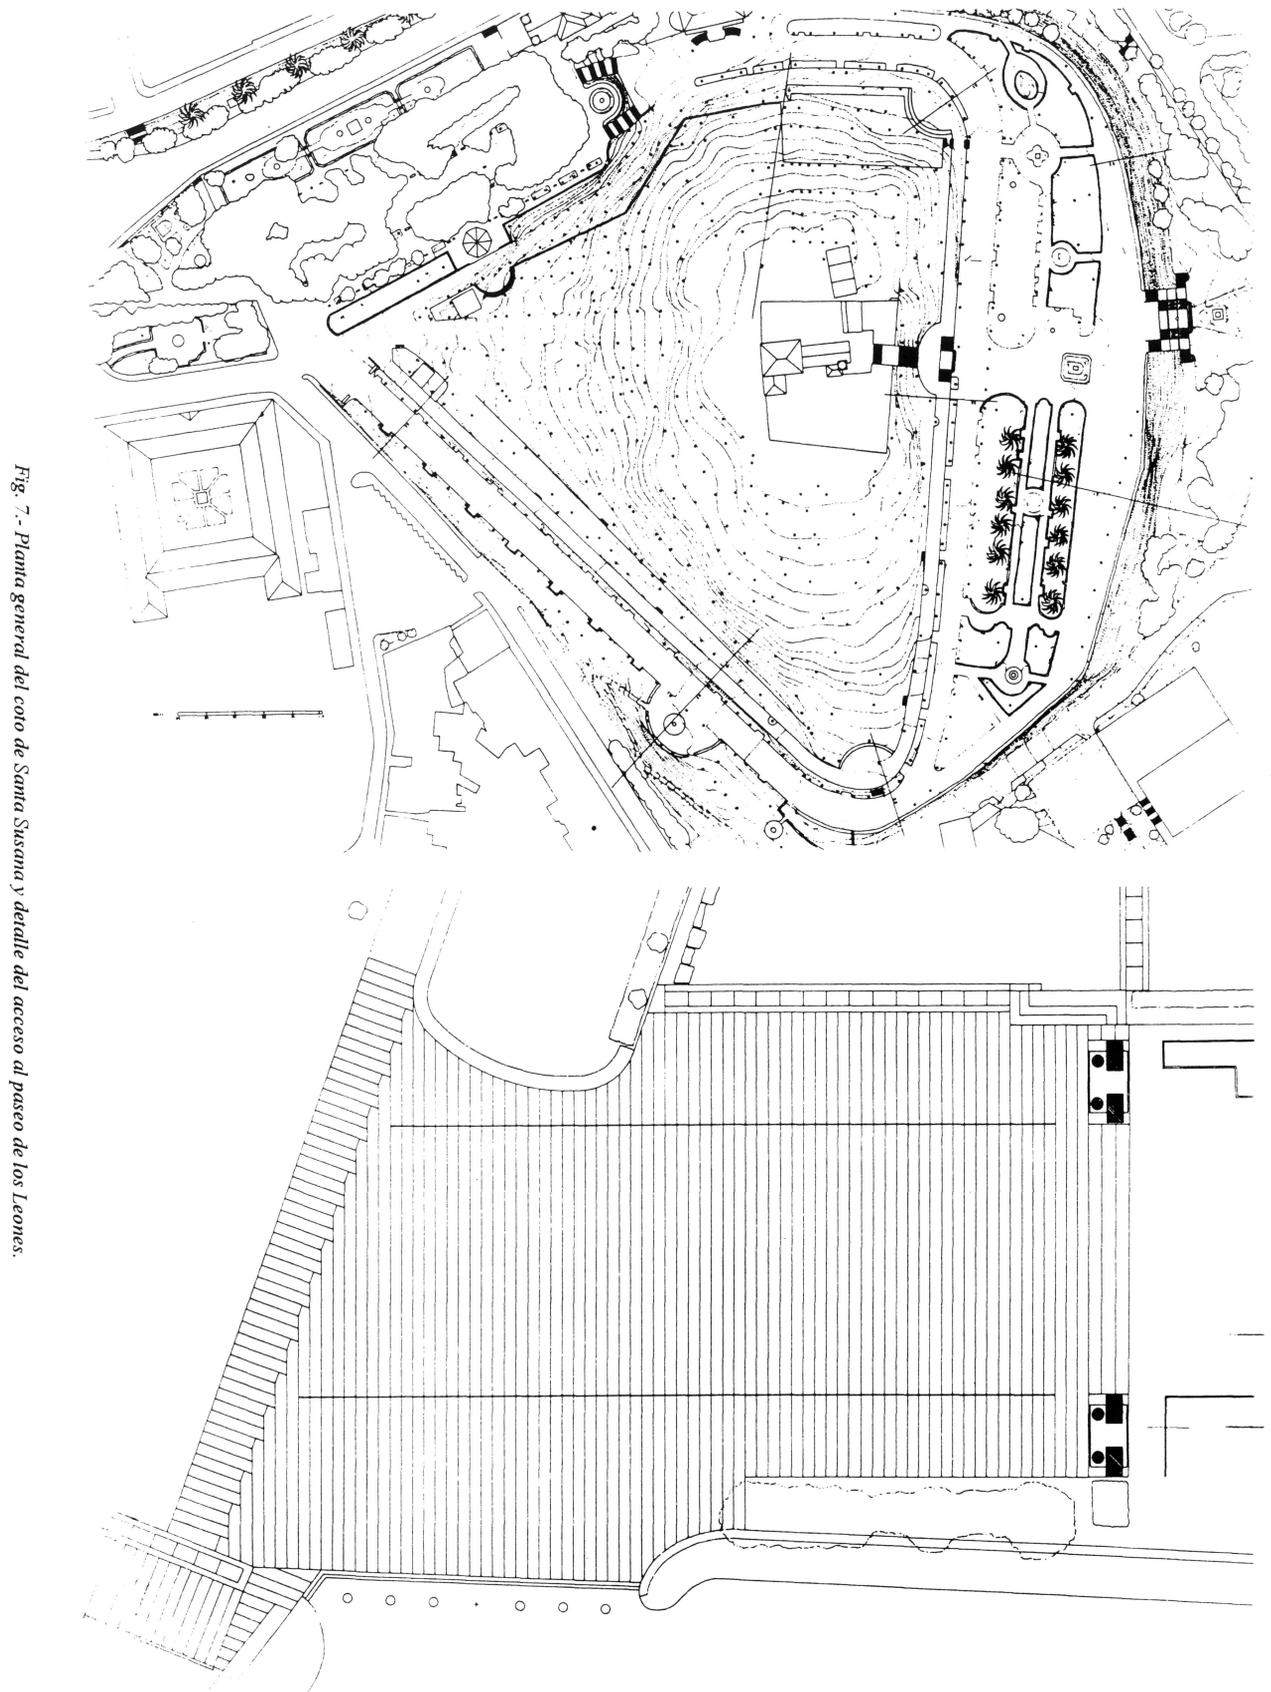
Fig. 7.- Planta general del coto de Santa Susana y detalle del acceso al paseo de los Leones.

son los jardines situados frente al colegio San Clemente, el parque de la Alameda y el llamado paseo de la Herradura que rodea a la carballeira de Santa Susana (Fig. 7).

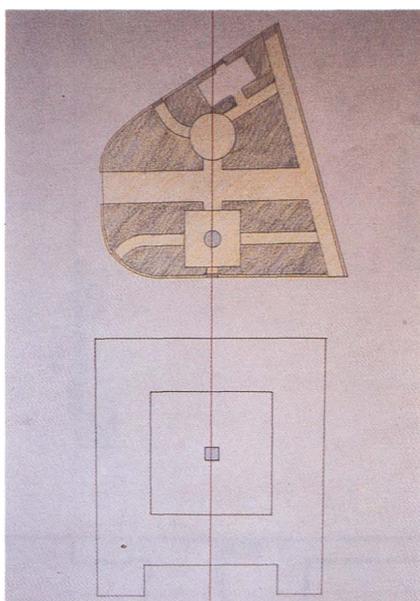
Fig. 9.- Planta de remodelación de los jardines de la Alameda.

La actuación en esta zona consistió en el trazado de dos plazas regulares dispuestas reforzando el eje Norte-Sur definido por el claustro del antiguo colegio San Clemente (Fig. 9), la pavimentación con enlosado de granito silvestre de todo el conjunto, así como la reposición de los servicios de alcantarillado, alumbrado, riego y diversas mejoras en la jardinería (Figs. 10, 11 y 12).

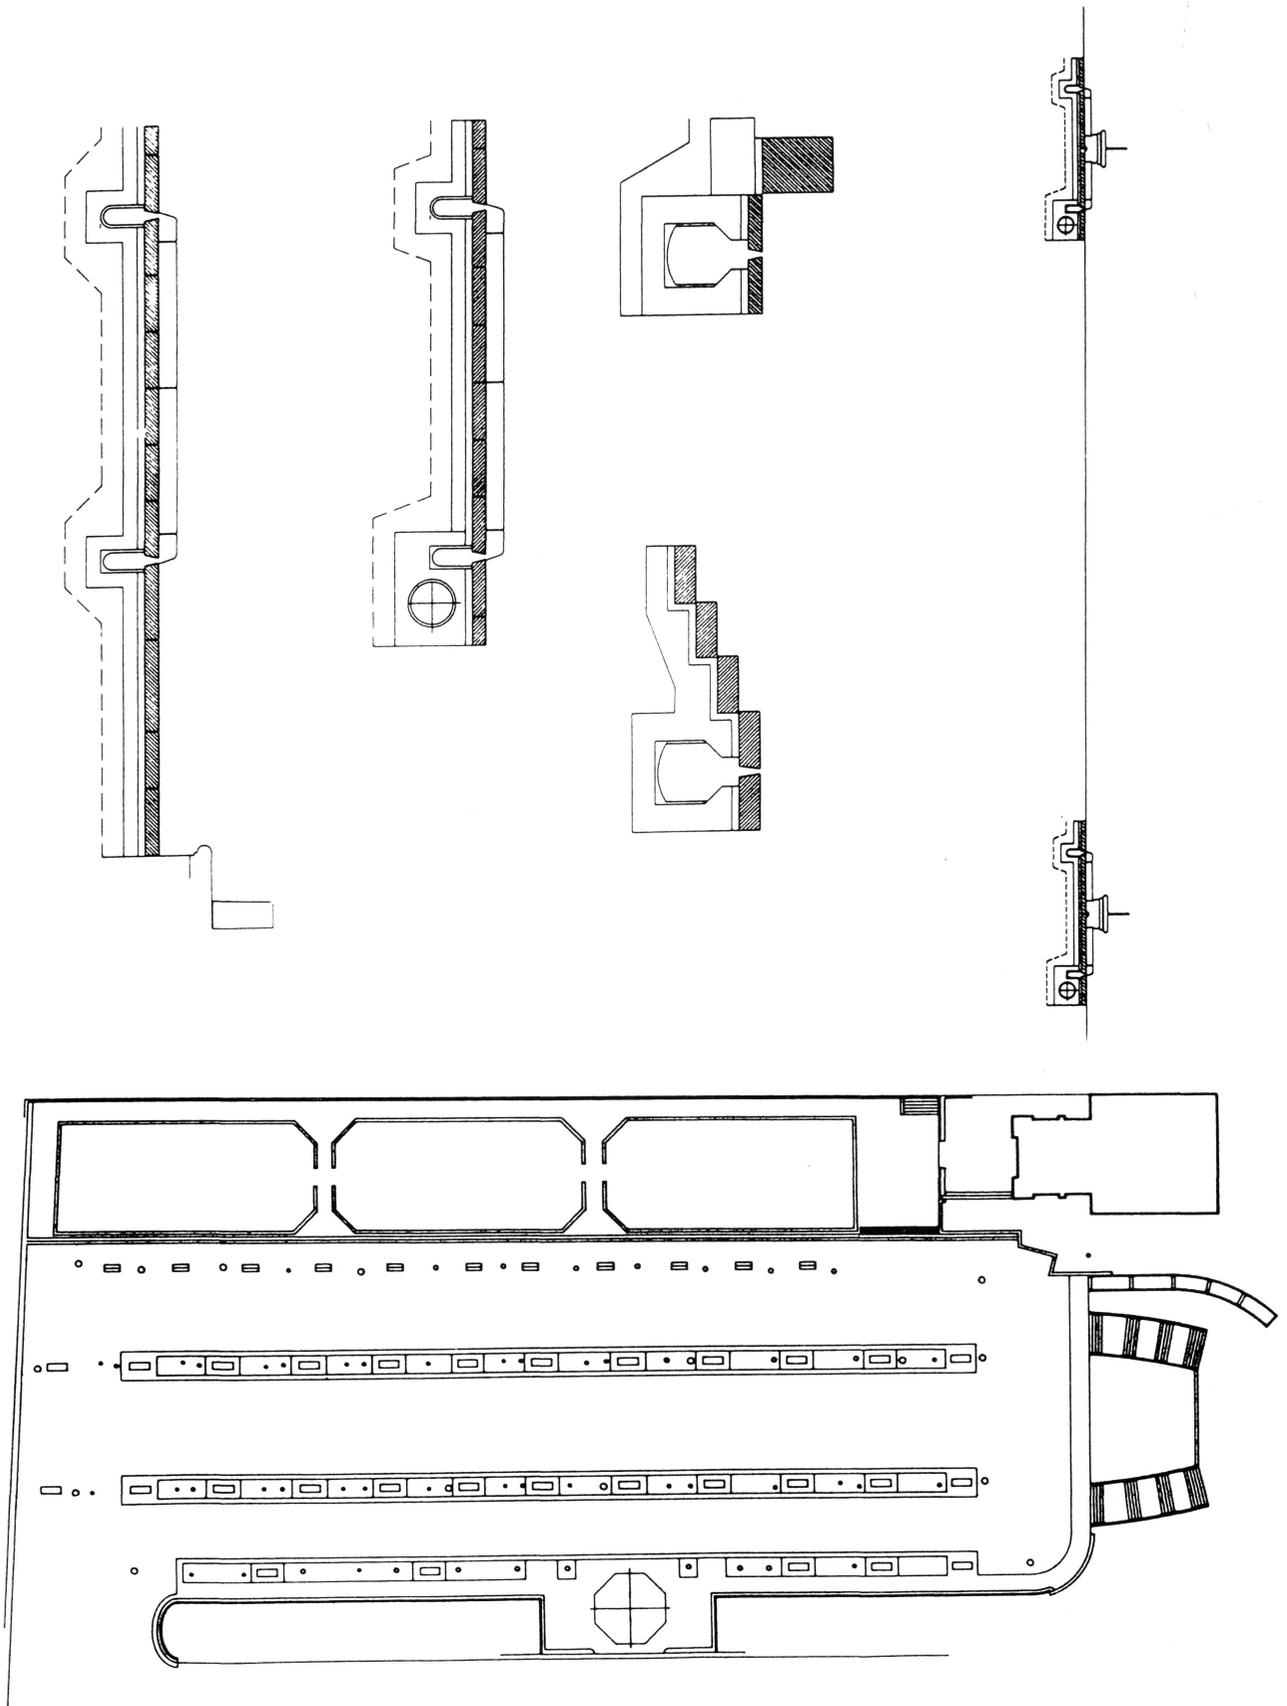
Fig. 13.- Alameda. Planta general y secciones de detalles.

En la intervención sobre la Alameda se ha buscado respetar al máximo las características ambientales y de trazado sin renunciar a la necesaria restauración de las infraestructuras y del amueblamiento (Fig. 13).

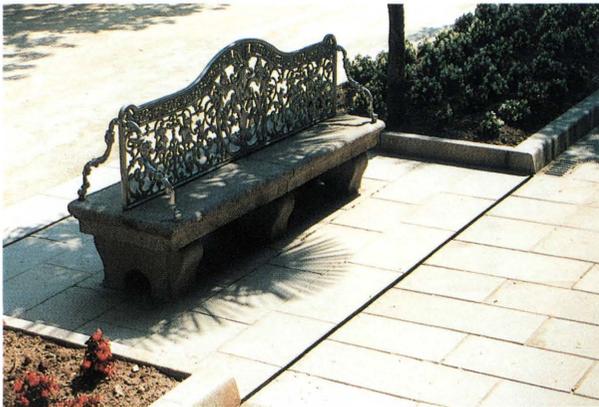
Fig. 14.- Bancos de piedra y fundición de los talleres de Sargadelos.

El diseño de los elementos que materializan la plataforma, procura reforzar la linealidad y unidad de esta superficie. Al diferenciar la sección de los bordillos transversales y longitudinales del alcorque y unir visualmente estos últimos por medio de una junta de 3,5 cm que funciona como sumidero, se sugiere la idea de un único alcorque de 107 m de largo, interrumpido regularmente para ubicar los bancos (Fig. 14).

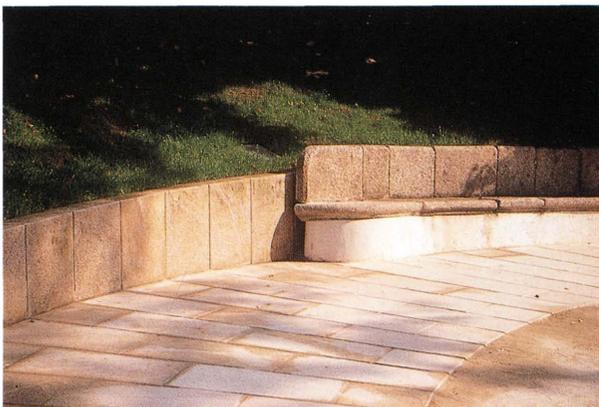
Fig. 15.- Remate del banco de piedra de Prado y Ballo (h. 1860).

En el paseo situado al Norte, en el límite de la Carballeira de Santa Susana, se propone la pavimentación en piedra de un pequeño andén de dos metros de ancho que sirva de base del banco corrido de piedra (diseñado por Prado y Ballo hacia 1860) y el palco de la música, recientemente restaurado (Fig. 15).

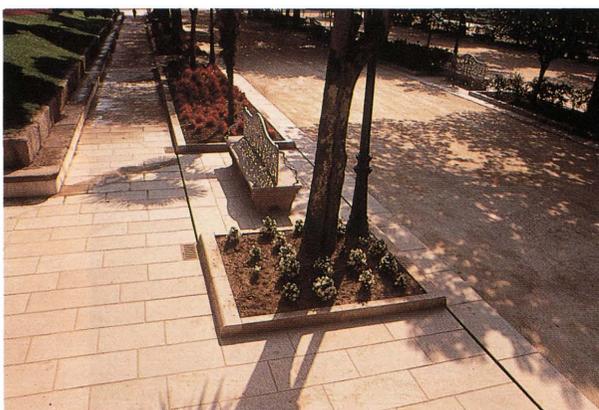
Fig. 16.- Paseo del palco de música.

La pavimentación en esa zona complementa la función formal de zócalo, desempeñada por el banco de piedra existente y cualifica el espacio definido por el palco de la música, sirviendo de transición entre el plano horizontal del conjunto de la Alameda y el monte de Santa Susana (Fig. 16).

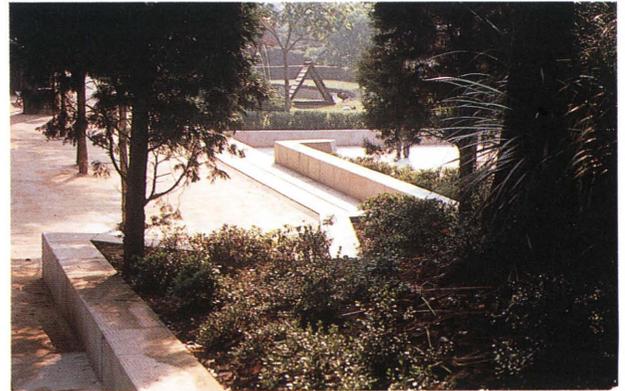
Fig. 18.- Muro quebrado de unión entre Alameda e iglesia del Pilar.

En el paseo Sur, en la zona de la iglesia del Pilar, se modifican levemente las rasantes con el objeto de evitar la excesiva pendiente transversal que provocaba el arrastre del pavimento (Fig. 18).

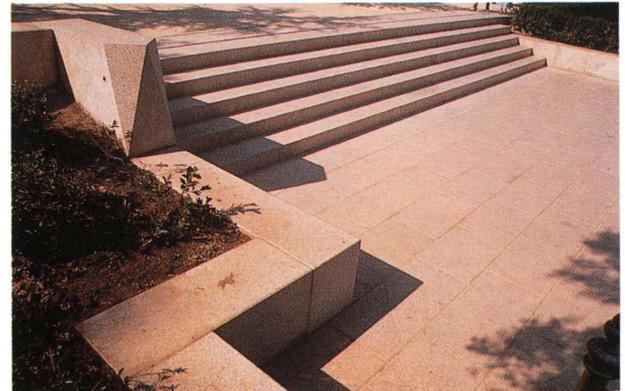
Fig. 19.- Nuevo atrio de la iglesia del Pilar.

Esta diferencia de rasante se soluciona con la construcción de una escalera que remata en un muro de 45 x 45 cm de sección y que funciona como banco y muro de contención, análogo al que existe en la zona del palco de música,

definiendo un nuevo atrio pavimentado en piedra (Figs. 19 y 20).

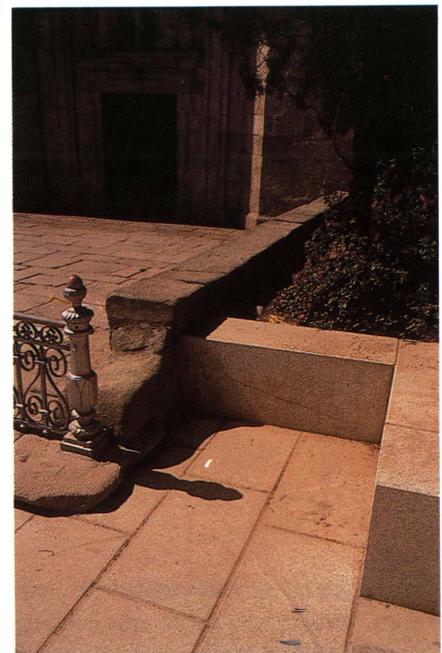
Fig. 20.- Nuevo y viejo atrio en la iglesia del Pilar.

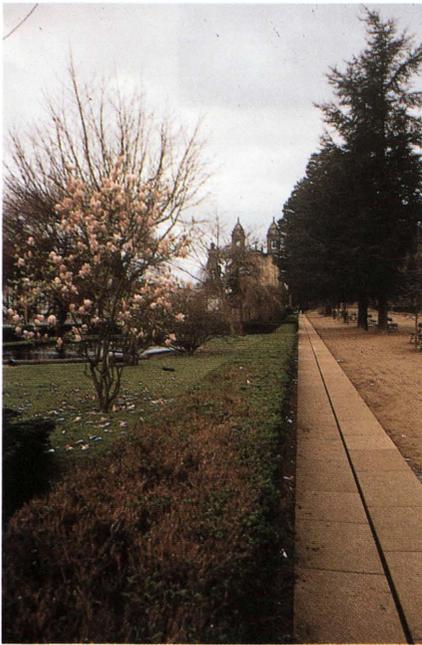
Fig. 21.- Sumidero longitudinal.

El resto de la intervención consiste en la sustitución de la atarjea de hormigón existente, por otra nueva de piedra que funciona como remate y contención del pavimento de tierra, cerrando un anillo pavimentado que permite recorrer los bordes de la Alameda (Fig. 21).

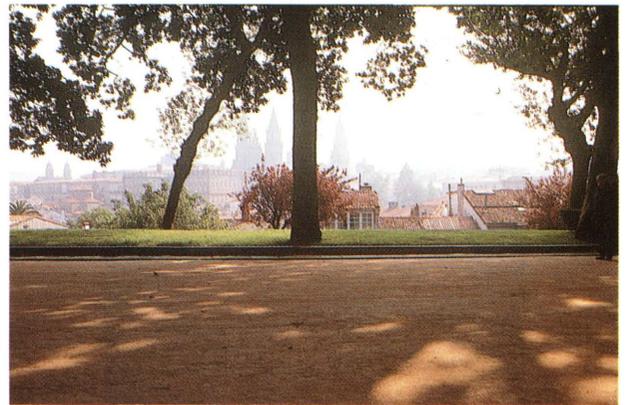
Fig. 23.- Paseo de los Leones.

hilada de piedra de 50 cm, enrasada con el pavimento de tierra, y bajo la que se alojan los servicios de pluviales y alumbrado (Figs. 23 y 24).

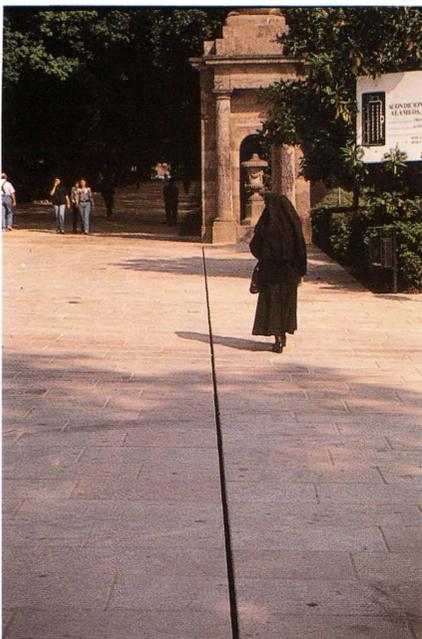
Fig. 22.- Plaza de acceso al paseo de los Leones.

El mencionado paseo comenzaba en un espacio confuso en el que confluyen otros itinerarios, siendo el principal punto de acceso de peatones y vehículos al coto. La intervención consistió en formalizar una plaza pavimentada en piedra, cuyos límites se dibujan con claridad, continuando las alineaciones definidas por la calle Pombal, la Alameda y los antiguos pórticos de piedra previos al paseo de los Leones. Dos sumideros lineales, que prolongan la alineación del paseo hasta su contacto con la Alameda, ayudan a organizar este espacio (Figs. 17 y 22).

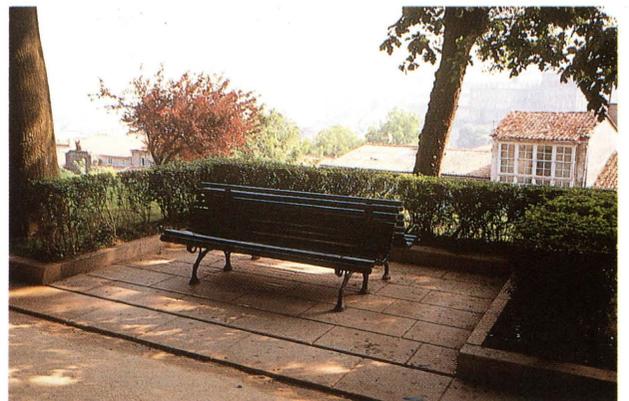
Fig. 24.- Paseo de los Leones.

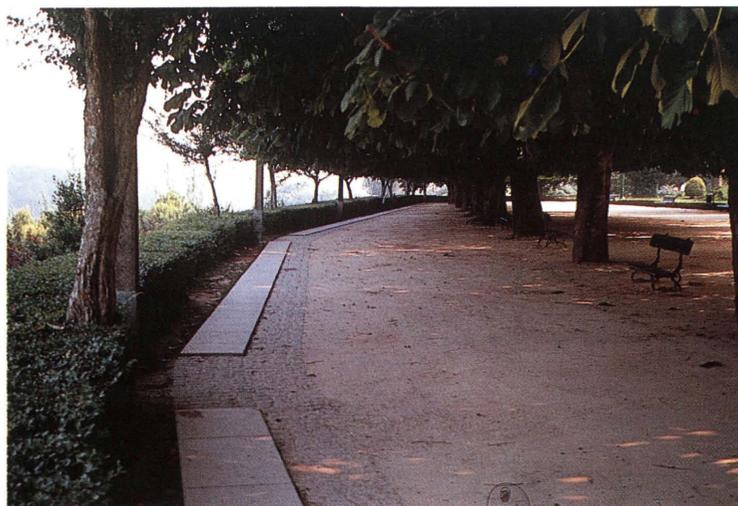
*Fig. 25.- Paseo de la Herradura.*

El paseo sobre los jardines del Campus se resuelve de forma similar para evitar el arrastre del firme de tierra hacia el talud existente (Figs. 25, 26 y 27).
