# supermercado en **Madrid**

ANTONIO LAMELA, *arquitecto*

## Generalidades

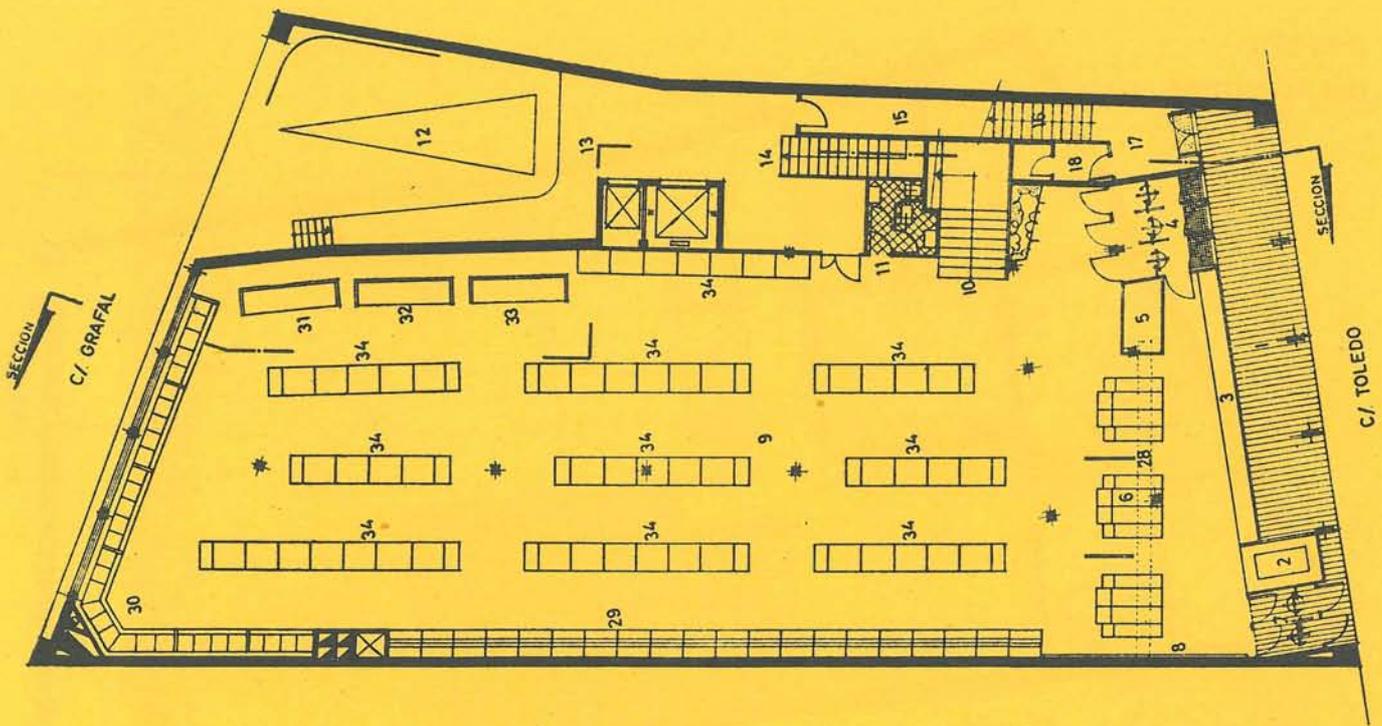
planta baja

1. Porche.—2. Heladería y bombonería.—3. Escaparate.—4. Entrada de público.—5. Bolsas de plástico.—6. Cajas registradoras.—7. Salida de público.—8. Panel fotográfico.—9. Local de ventas.—10. Escalera subida 1.ª planta.—11. Aseos de público.—12. Descarga de mercancía.—13. Muelle de descarga.—14. Escalera bajada al sótano.—15. Cuarto de contadores.—16. Escalera de vecinos.—17. Portal.—18. Vigilancia portera.—19. Local de ventas en planta 1.ª.—20. Caja núm. 1.—21. Caja núm. 2.—22. Almacén de planta 1.ª.—23. Descarga.—24. Vestidores.—25. Zona proyectada anteriormente para cafetería.—26. Teléfono público.—27. Vitrina exposición.—28. Cinja transportadora colgada.—29. Exposición frutas y verduras.—30. Muebles frigoríficos exposición carnes y pescados congelados.—31. Muebles frigoríficos de productos lácteos.—32. Muebles frigoríficos de exposición de charcutería.—33. Mueble frigorífico de exposición de carnes frescas.—34. Góndolas de exposición de productos.—35. Prendas de confección.—36. Pantalones.—37. Lencería.—38. Mostradores de lencería.—39. Modas y camisería.—40. Droguería.—41. Perfumería.—42. Plásticos.—43. Tejidos.—44. Muebles.

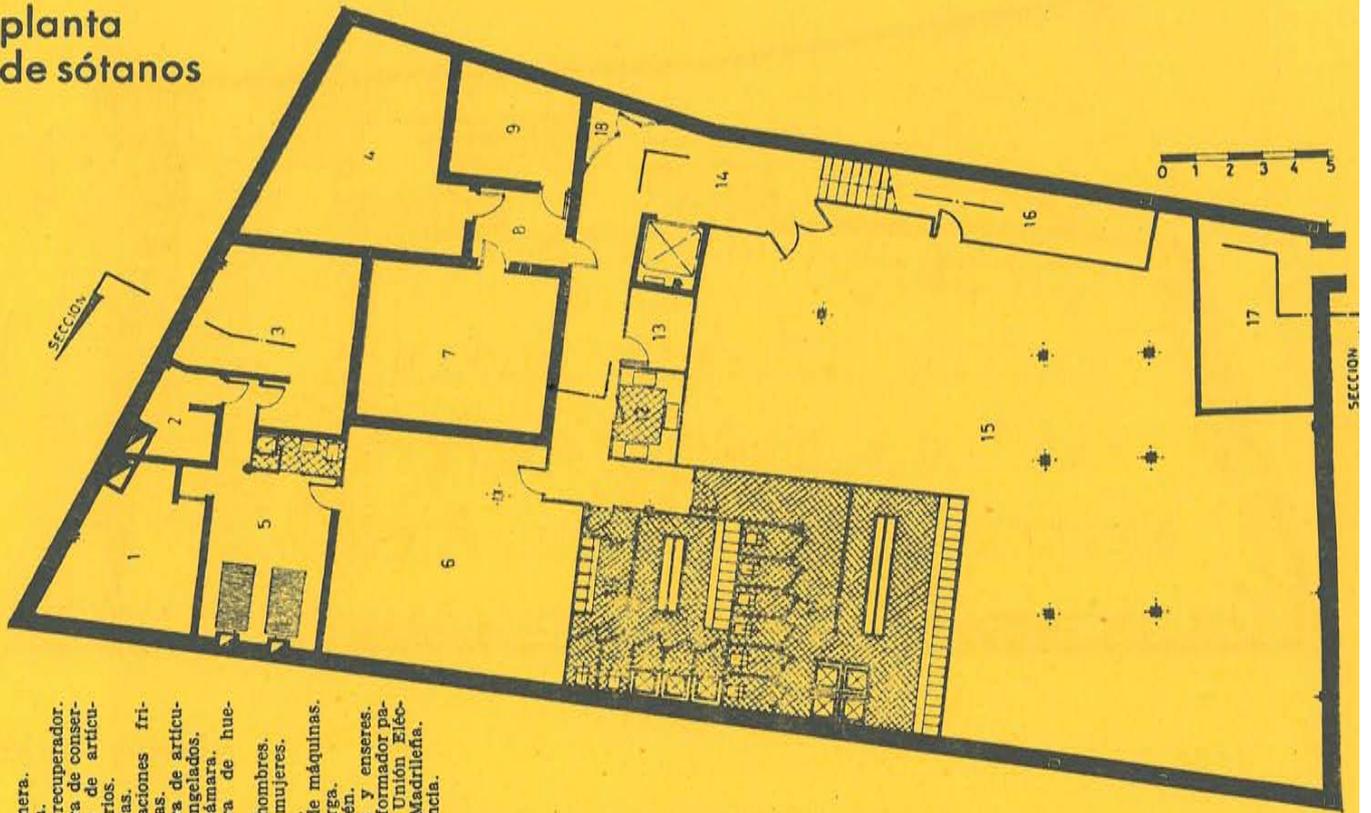
# planta de sótanos

1. Carbonera.
2. Leñera.
3. Hidrorrecuperador.
4. Cámara de conservación de artículos varios.
5. Calderas.
6. Instalaciones frigoríficas.
7. Cámara de articulos congelados.
8. Ante-cámara, huevos.
9. Cámara de huevos.
10. Aseo hombres.
11. Aseo mujeres.
12. Oficio.
13. Sala de máquinas.
14. Descarga.
15. Almacén.
16. Bolsas y enseres.
17. Transformador para la Unión Eléctrica Madrileña.
18. Vigilancia.

Ocupa la planta de sótano para los servicios de control, almacenes y paquetería, cámaras frigoríficas de conservación y congelación, oficio, aseos para personal, instalaciones—acondicionamiento de aire, compresores de cámaras y de muebles de congelación, transformación eléctrica y maquinaria de elevadores—, aparte de los servicios de carbonera y leñera.
