# La restauración de la tapia monumental: pasado, presente y futuro

## *Monumental rammed earth conservation: past, present and future*

C. Mileto <sup>(\*)</sup>, F. Vegas López-Manzanares <sup>(\*)</sup>, L. García-Soriano <sup>(\*)</sup>

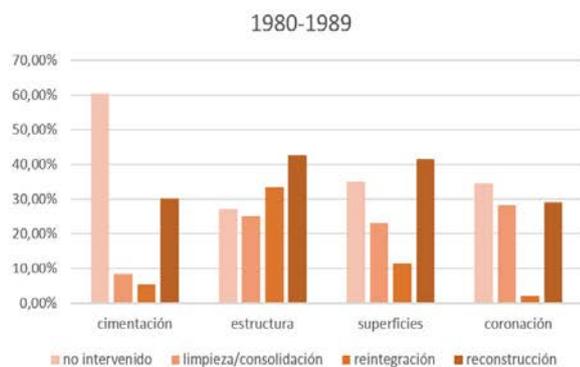
A1. Análisis de los criterios de intervención (años 80) según la zona del muro en la que se interviene

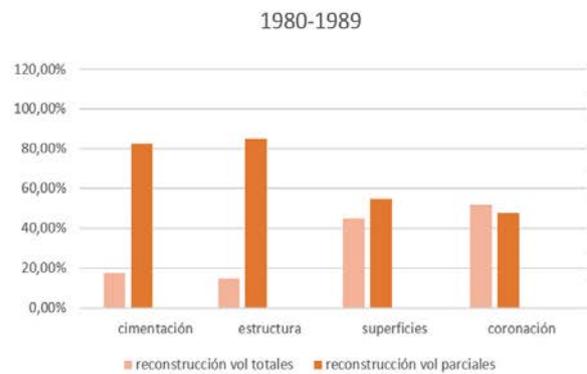
A2. Análisis del tipo de reconstrucción (años 80) según la zona del muro en la que se interviene

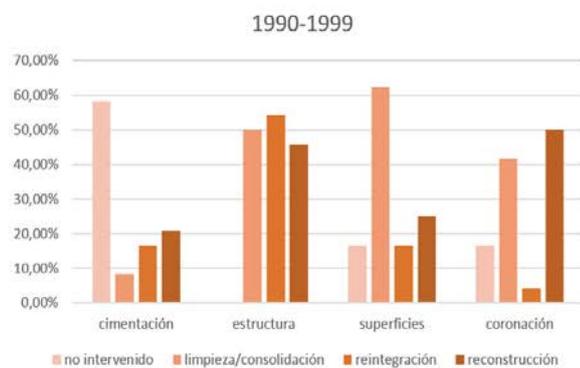
B1. Análisis de los criterios de intervención (años 90) según la zona del muro en la que se interviene

Otra estrategia para la proteger la coronación y mantener el perfil erosionado de la misma es la inserción de un nuevo elemento de protección (un mortero...), que en la década de los 90 y años 2000 es también un recurso frecuente, encontrado en aproximadamente el 20-25% de los casos (Gráficos B2 y C2 de la Figura 2) (Imagen C de la Figura 3).

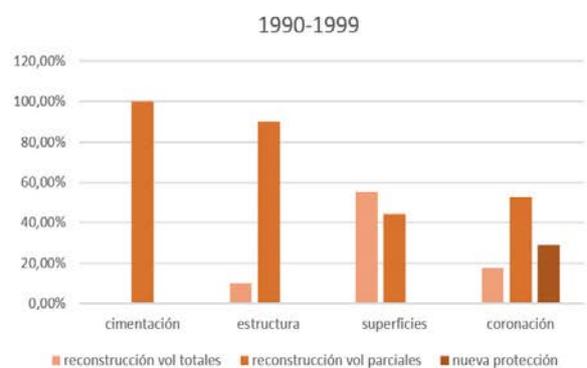
B2. Análisis del tipo de reconstrucción (años 90) según la zona del muro en la que se interviene

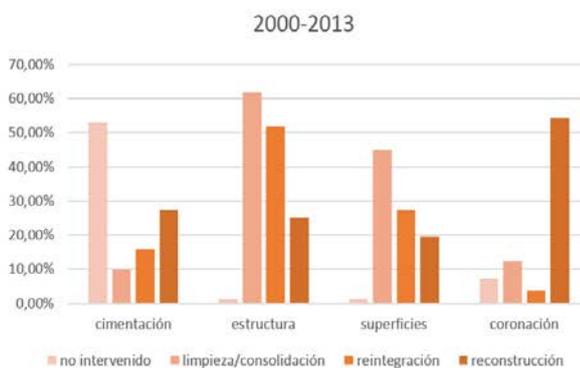
C1. Análisis de los criterios de intervención (años 2000) según la zona del muro en la que se interviene

**En los muros.** Las propuestas más antiguas reconstruían los muros total o parcialmente de forma bastante extensiva, mientras que las intervenciones más recientes plantean frecuentemente la limpieza y la reintegración de lagunas (más del 60% de los casos), conservando los restos existentes, realizándose en ocasiones trabajos de reconstrucción pero más localizados (aproximadamente un 25% de los casos) (Gráfico C1 de la Figura 2).

perficie históricas para su posterior refacción, considerándolas como actuaciones de limpieza previa. A medida que el criterio de conservación de la materia histórica estuvo más presente, fueron también más habituales las intervenciones de consolidación y limpieza de las superficies (aprox. el 45% de las intervenciones de la última década), realizando mayoritariamente trabajos de reintegración de lagunas (27% de las intervenciones) (Gráfico C1 de la Figura 2).

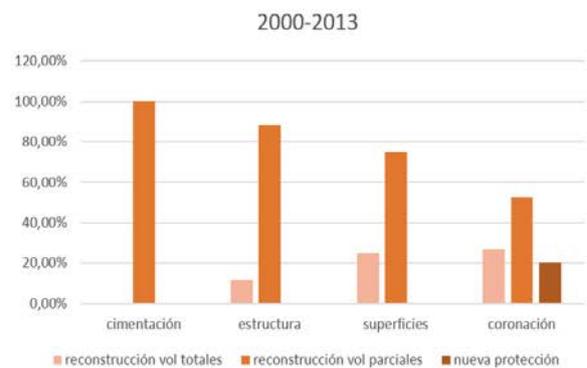
C2. Análisis del tipo de reconstrucción (años 2000) según la zona del muro en la que se interviene

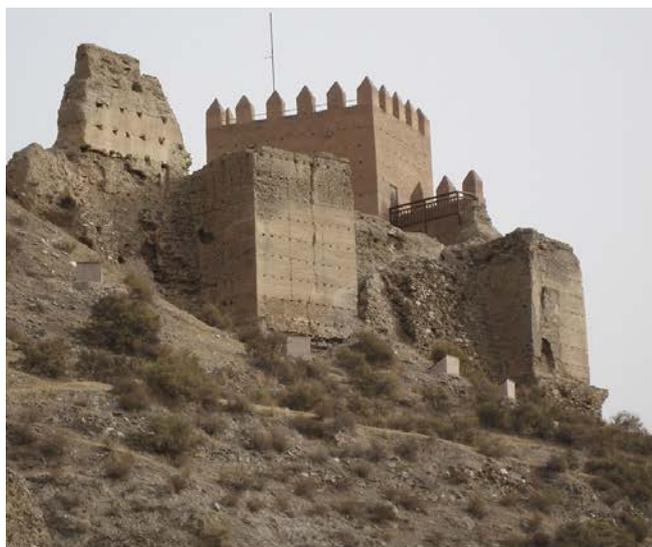
A. Estado actual del Castillo de Tabernas en la que se aprecia la intervención de 1980.

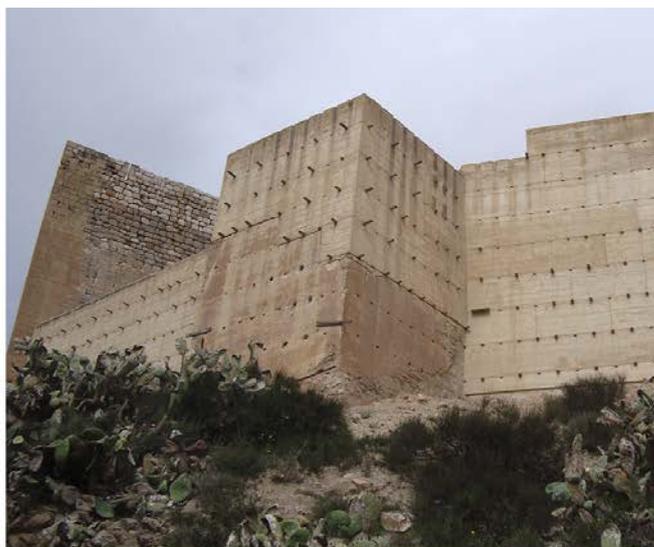
B. Estado actual del Castillo de La Mola tras la restauración de los años 90.

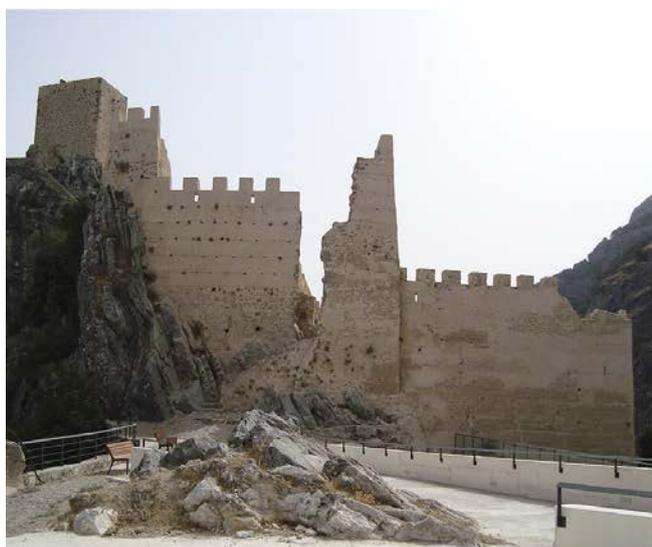
C. Estado actual de la muralla oeste del Castillo de la Iruela tras la intervención de 2006.

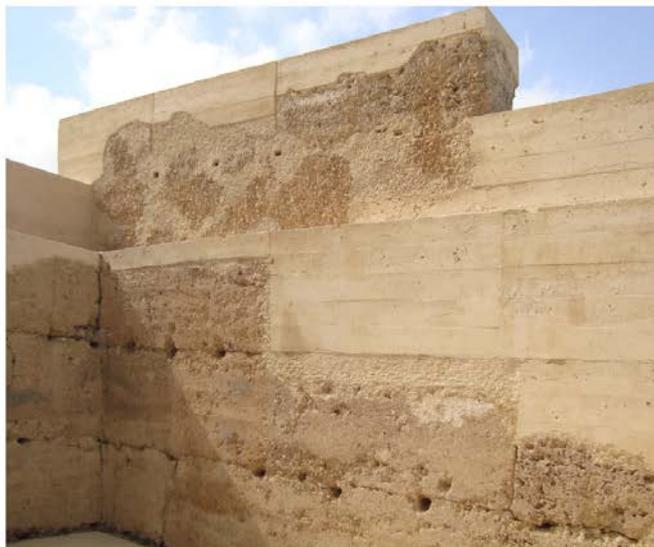
D. Estado actual del Castillo de Carrícola en la que se aprecia la intervención de 2008.

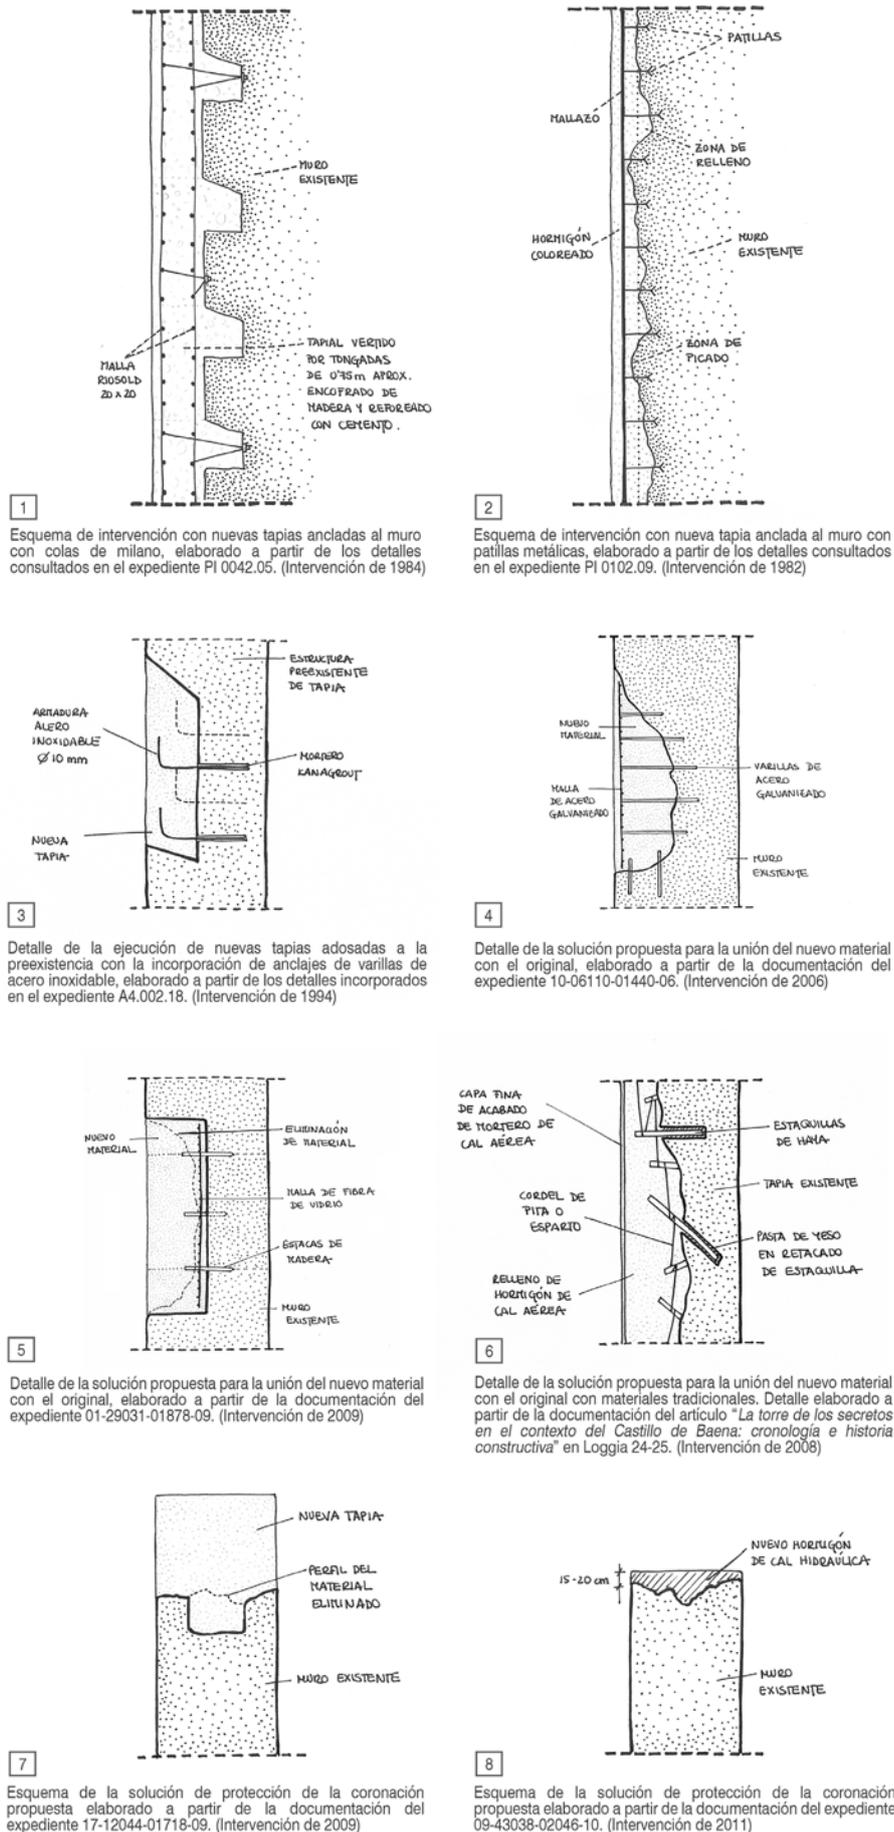
Figura 4. Esquemas de distintos detalles constructivos propuestos en para la unión del nuevo material con la preexistencia. (Imagen: L. García Soriano).

Cuando los muros están muy degradados y han perdido parte de su sección, las intervenciones propusieron generalmente adosar una nueva tapia al muro preexistente, y el encuentro entre ambos se resolvió con diversas soluciones, generalmente mecanismos de unión de la propia masa (cajeados en cola de milano) (Esquema 1 de la Figura 4), y elementos auxiliares de conexión (varillas, llaves...) o aumento de superficie de rozamiento (mallas, telas de gallinero...). Estos elementos de unión entre el material original y el de nueva aportación se resuelven principalmente con materiales contemporáneos.

De esta reflexión se puede concluir que el paso del tiempo ha llevado a los técnicos a experimentar con diferentes materiales para realizar esta unión, generalmente confiando en los materiales más actuales. En los años 80 fueron las barras de acero liso, en los años 90, de acero inoxidable o galvanizado, y finalmente, en la última década, las barras de fibra de vidrio y resinas. Sin embargo, las tendencias actuales vuelven la mirada al pasado y buscan en los materiales tradicionales (madera) una respuesta posible a esta unión (Figura 4).

La coronación de los muros merece un trato específico por ser un punto conflictivo. En los casos analizados se detectan dos líneas de actuación en las coronaciones: bien se construyen nuevas tapias sobreelevando los muros que sirven de protección a los restos originales (Esquema 7 de la Figura 4), bien se realiza una nueva protección de la coronación con morteros similares a los empleados en las tapias, generalmente sin elevar los muros y respetando el perfil existente (Esquema 8 de la Figura 4).

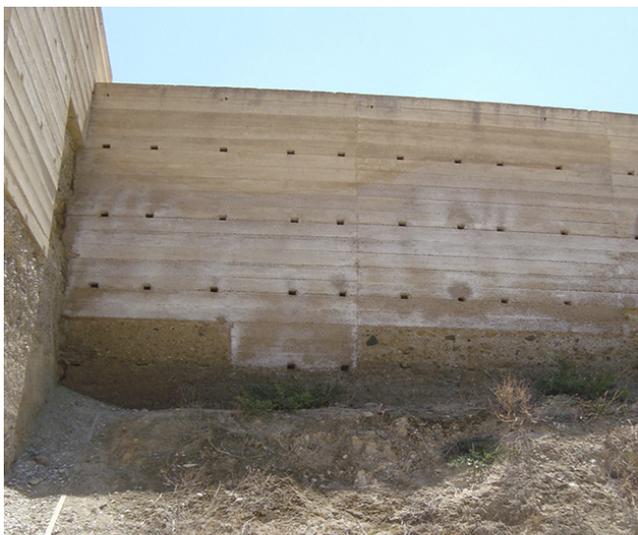
A. Estado actual del Castillo de Nogalte en la que se aprecian las manchas y eflorescencias de sales producidas por el agua que asciende por capilaridad.

Las intervenciones generalmente de recalce en la base de los muros ejecutadas con hormigón en masa, resuelven frecuentemente los problemas estructurales, pero generan en ocasiones incompatibilidad material y fenómenos de degradación asociados, como la aparición de eflorescencias (Imagen A de la Figura 5). Las intervenciones de reconstrucción con tapia o con mampostería con el concurso del cemento poseen el mismo problema. Al margen de la técnica constructiva elegida para la reconstitución de la base del muro, el empleo de materiales más transpirables y una correcta canalización de las aguas favorecerán la durabilidad de la solución.

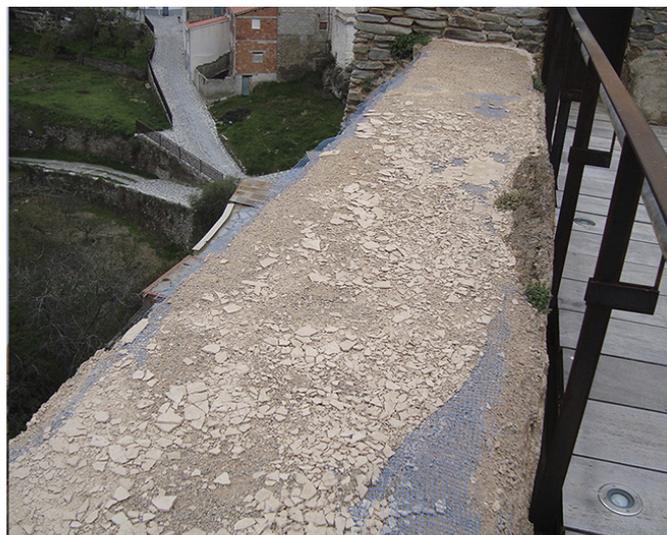
B. Imagen actual de las coronaciones del Castillo de Bacares, en la que se aprecia la degradación de la misma que ha dejado vista la malla de unión.

pas superficiales estos elementos irán aflorando (Imagen B de la Figura 5). Otro ejemplo podría ser la reconstrucción del volumen del muro una fábrica de ladrillo hueco enlucida con un mortero de cemento o de cal, estrato que con el tiempo se erosiona, desvelando la fábrica inferior que normalmente no ha sido pensada para quedar vista.

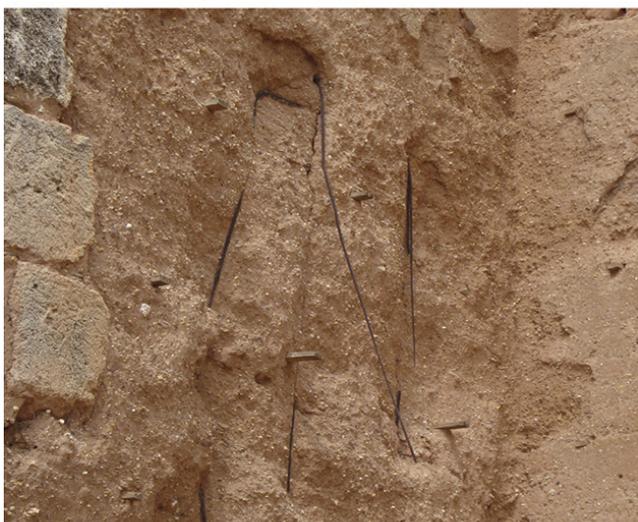
C. Estado actual de la Muralla de Niebla, en la que se aprecia que se han producido desprendimientos superficiales

etc., como el desprendimiento de parte de las superficies, dejando al descubierto los elementos metálicos (Imagen C de la Figura 5). Hasta la fecha, los anclajes de madera o cuerdas de fibras naturales han demostrado ser los que mejor responden en estas intervenciones.

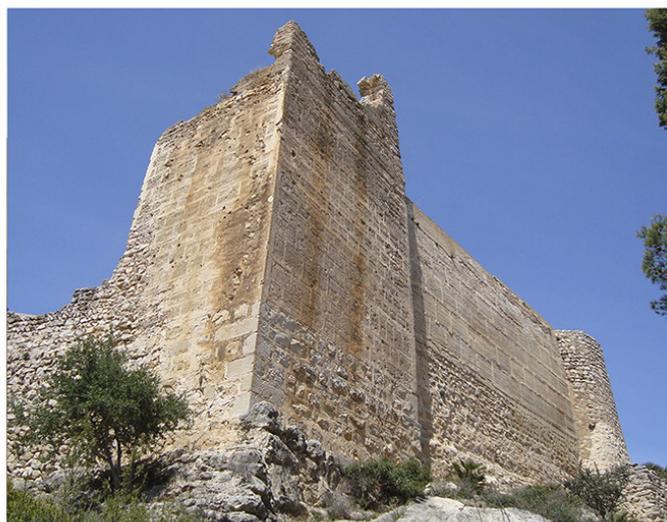
D. Estado actual Imagen actual del Castillo de Alcalá de Xivert en la que se aprecian las manchas de suciedad producidas por las escorrentías superficiales de agua desde la coronación.

años 80) la recuperación completa, reconstruyendo los muros hasta la cota original, reproduciendo incluso en muchos casos los remates y almenas, frecuentemente concentrándose en los elementos más significativos del conjunto (como por ejemplo la Torre del Homenaje), dejando sin intervenir el resto de muros y lienzos (Imagen A de la Figura 3). En muchas ocasiones estas reconstrucciones no llevaban asociados estudios previos completos, por lo que se trataba de auténticas reinterpretaciones proyectuales. Con el tiempo este criterio fue cambiando y las reconstrucciones fueron cada vez más contenidas, llegando a los proyectos más actuales en los que se tiende a sobreelevar las coronaciones lo mínimo posible, normalmente elevando un módulo de tapia que sirve de protección a los restos existentes y que se adapta a la altura de los mismos de forma escalonada (10) (Imagen D de la Figura 5).

Otro fenómeno frecuente es el depósito de suciedad en las superficies generada en muchas ocasiones por no haber resuelto la coronación de los muros correctamente. Si no se estudia bien la evacuación de la coronación, los proyectos de consolidación de la cresta degradada de los restos existentes pueden favorecer la escorrentía del agua por las superficies, generando una serie de manchas de suciedad que en algunos
