EVALUACIÓN DEL IMPACTO PAISAJÍSTICO PRODUCIDO POR LAS ACEQUIAS DE RIEGO Y LOS DEPÓSITOS PARA ABASTECIMIENTO DE AGUA MEDIANTE EL USO DE TÉCNICAS DE SIMULACIÓN

(EVALUATION OF THE IMPACT ON LANDSCAPE OF IRRIGATION CANALS AND WATER-SUPPLY TANKS, USING SIMULATION TECHNIQUES)

Juan Ortiz Sanz, Teresa Teijeiro Rodríguez y M^a Jesús Fanjul Alonso
Ingenieros Agrónomos-Escuela Politécnica Superior. Univ. de Santiago de Compostela

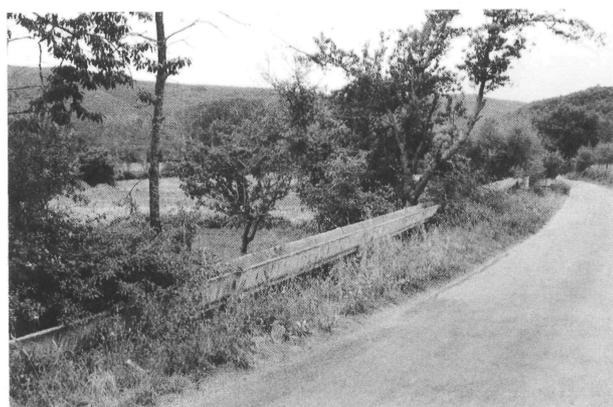
Foto 1.- Paisaje original que muestra una acequia a base de hormigón. Fue calificado por el público como Regular (43 Ptos.).

(Fotografía 2). De igual forma, entre los paisajes de las Fotografías N^{os} 3 y 4, se obtuvieron diferencias similares (7,5 Ptos.). Sin embargo, en las imágenes N^{os} 5 y 6, apenas hay diferencias en la valoración obtenida por cada uno de los dos paisajes (0,75 Ptos.).

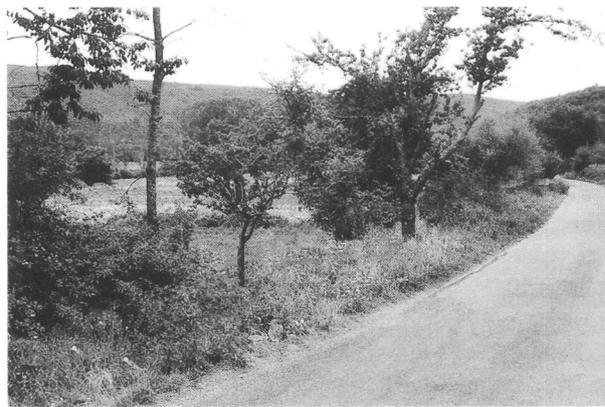
Foto 2.- Paisaje en el que se ha hecho desaparecer la acequia que presentaba originalmente (Foto 1). La catalogación volvió a ser como Regular (52,25 Ptos.).

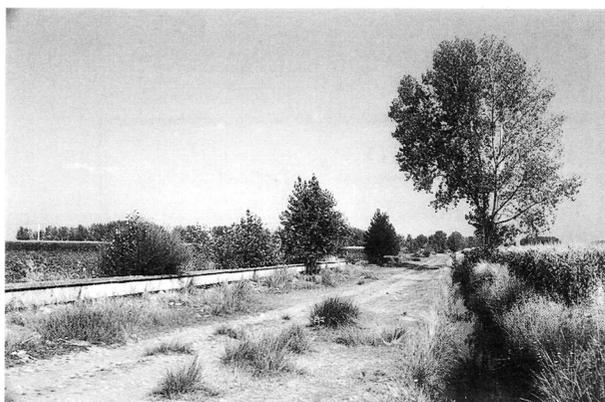
Foto 3.- Paisaje catalogado por el público como Regular (42,5 Ptos.).

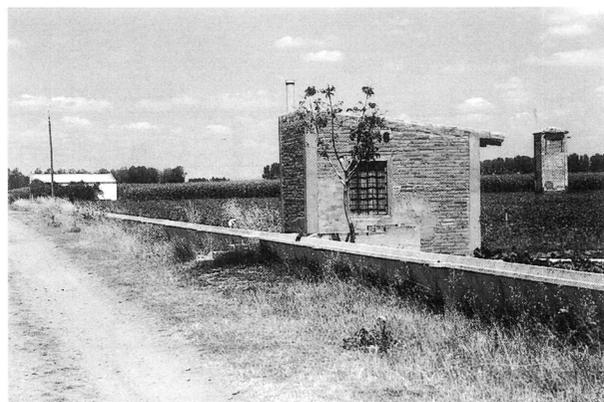
Foto 5.- Paisaje con acequia que fue calificado por el público como Malo (26,25 Ptos.).

parejas (9,75 y 7,5 Ptos.) son mucho mayores que las de la tercera (0,75 Ptos.). Esto se podría deber a la presencia en el primer término de las Fotografías N^{os} 5 y 6, de una caseta de riego con un acabado precario, que hace que el entorno visual esté caracterizado por algunas modificaciones antrópicas, con lo cual, la existencia o no de la obra hidráulica apenas produciría efecto alguno en el paisaje

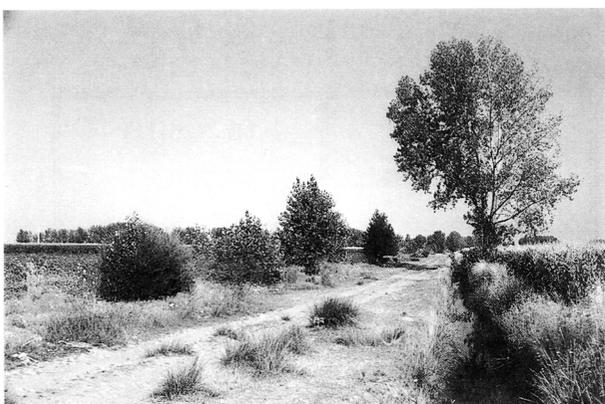
Foto 4.- Tras el tratamiento informático de la imagen de la foto 3 (original con elemento), la valoración hecha por los encuestados ascendió 7,75 Puntos.

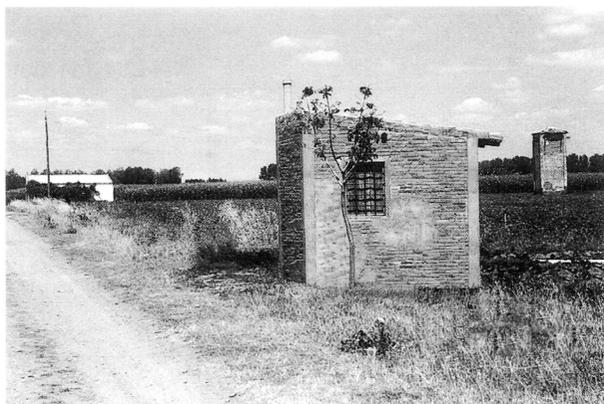
Foto 6.- Por la diferencia de puntuación otorgada a esta imagen modificada (27 Ptos.) con la original (Foto 5), determinamos el reducido impacto que causa la acequia que lo recorre (0,75 Ptos.).

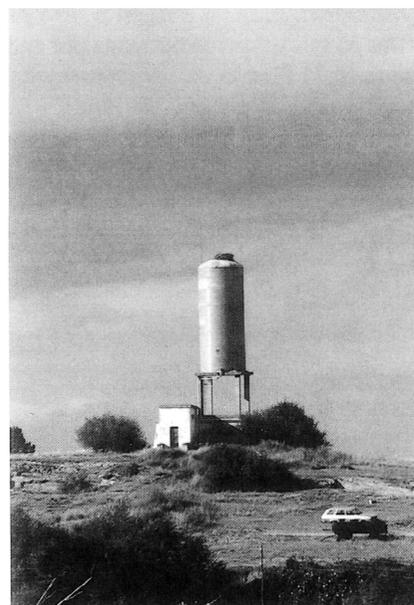
Foto 7.- Paisaje original, con depósito de poliéster sobre pilares de hormigón. fue catalogado como malo (25,75 Ptos.).

La Fotografía N^o 7, muestra el depósito de abastecimiento municipal de agua de una localidad del Páramo que hubo de ser ampliado. Se trata de una construcción situada en un lugar muy llamativo, en concreto, de la ampliación de un antiguo depósito troncopiramidal para la que se recurrió a uno cilíndrico de poliéster, elevado mediante cuatro pilares de hormigón. La gran diferencia (23,25 Ptos.) entre las puntuaciones otorgadas a este paisaje (Sin elemento; Categoría Regular: 49 Ptos.) y al original (Fotografía N^o 8; Con elemento; Categoría Malo: 25,75 Ptos.), prácticamente el doble el primero que el segundo, se puede deber fundamentalmente a tres causas:

- Su localización y dimensiones del nuevo depósito, hacen que interrumpa de manera muy clara y pronunciada la línea del horizonte.
- Su tipología constructiva no es la más adecuada.

- Los materiales empleados para su construcción, son de un color y una textura poco acordes con el entorno.

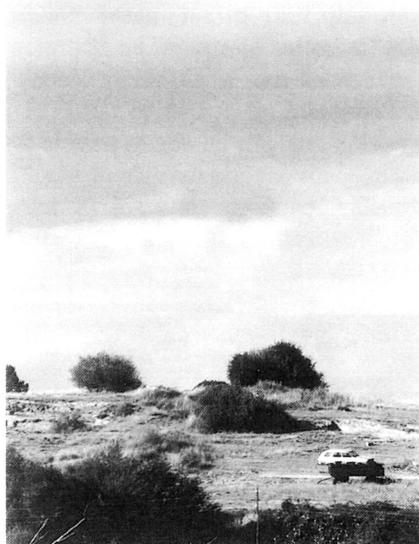
Foto 8.- La imagen tratada muestra el paisaje original (Foto 7) en el que se ha eliminado el depósito. El público estimó que era un paisaje regular (49 Ptos.).

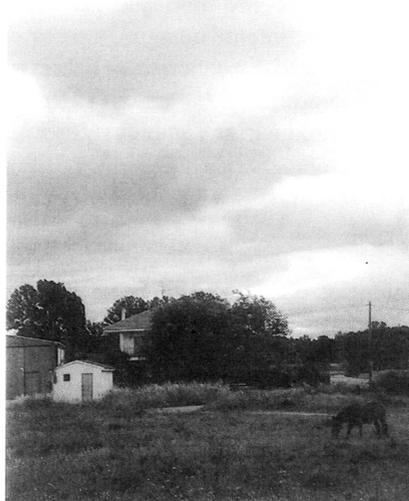
Foto 9.- Primera imagen de una serie de tres (Fotos 9, 10 y 11). Ésta es el resultado de eliminar el depósito que originalmente presentaba. Obtuvo 44,5 Puntos.

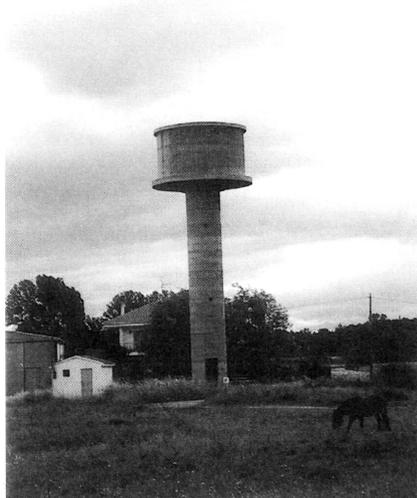
Foto 10.- Paisaje original en el que aparece un depósito para abastecimiento de agua a base de hormigón. La puntuación otorgada por el público fue de 29,25 Puntos.

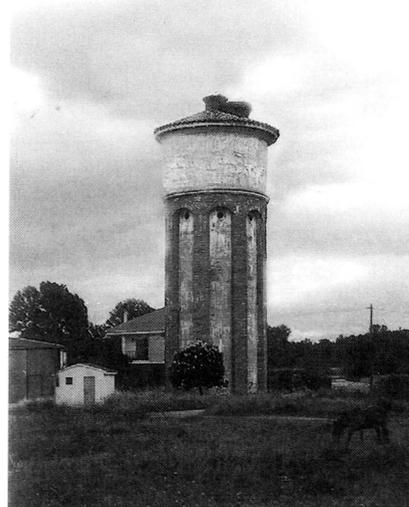
Foto 11.- En esta imagen se "pegó" un depósito a base de ladrillo y teja, diferente del original (Foto 10). Su puntuación fue de 42 Puntos.
