DOCUMENTACIÓN Y ANÁLISIS ARQUITECTÓNICO EN EL PAÍS VASCO. ALGUNAS EXPERIENCIAS LLEVADAS A CABO EN ÁLAVA- ESPAÑA

(ARCHITECTURAL DOCUMENTATION AND ANALYSIS IN THE BASQUE COUNTRY. SOME EXPERIENCES FROM ÁLAVA-SPAIN)

A. Azkárate, A. Fernández de Jáuregui, M. Nuñez
Área de Arqueología. Univ. del País Vasco

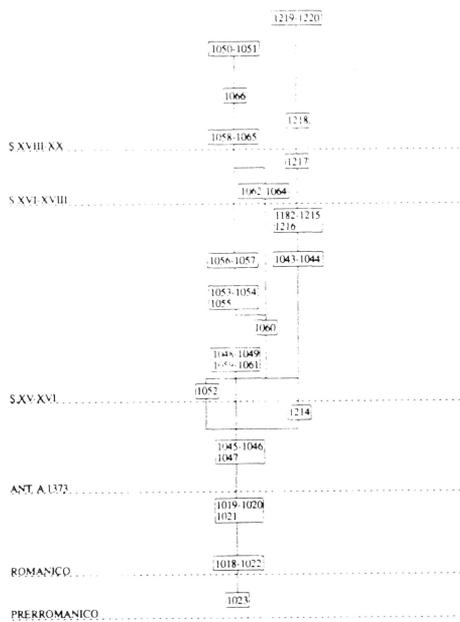
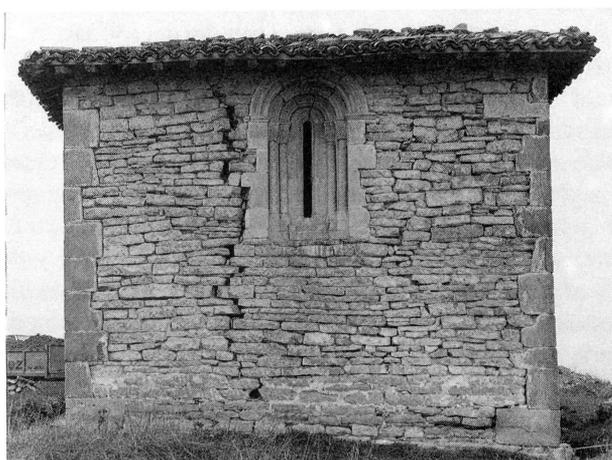
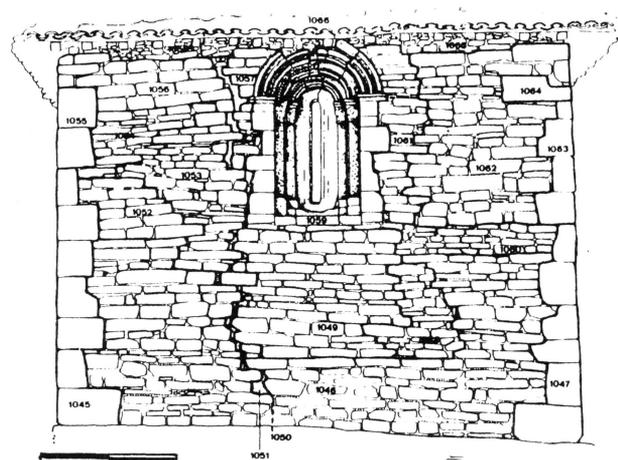
Diagrama estratigráfico. Fachada Este

Figs.1 a 3.- S. Pedro de Quilchano. Fachada Este, documentación y diagrama estratigráfico.

1. Ermita de San Pedro de Quilchano (Argómaniz, Álava)³ (Figs. 1-9)

San Pedro de Quilchano pasaba, como queda dicho, por una pequeña iglesia rural de época románica, sugiriéndose incluso que sus pinturas murales pudieran pertenecer también a dicho período. Una primera observación *in situ* del edificio, sin embargo, nos condujo a sospechar de tal adscripción cronológica. Eran varias, en efecto, las razones que inducían a ello: los esquinales del NE. y SE. de la ermita estaban contruidos con material reutilizado procedente de sepulturas exentas de período medieval (E.C. 1045, 1047, 1069, 1080, 1090), los vanos "románicos" mostraban señales evidentes de haber sido remontados de nuevo, etc.

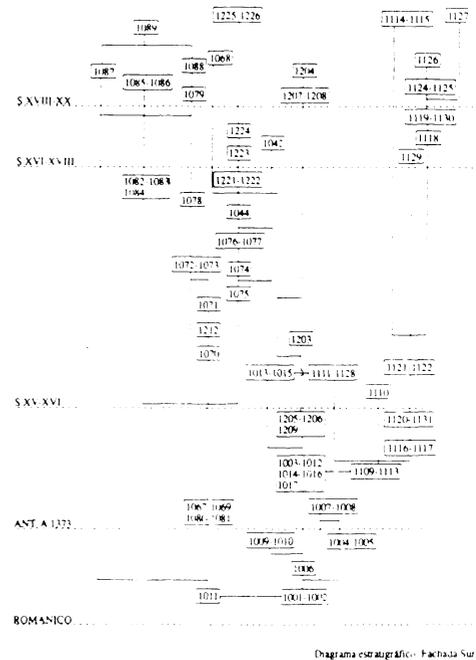
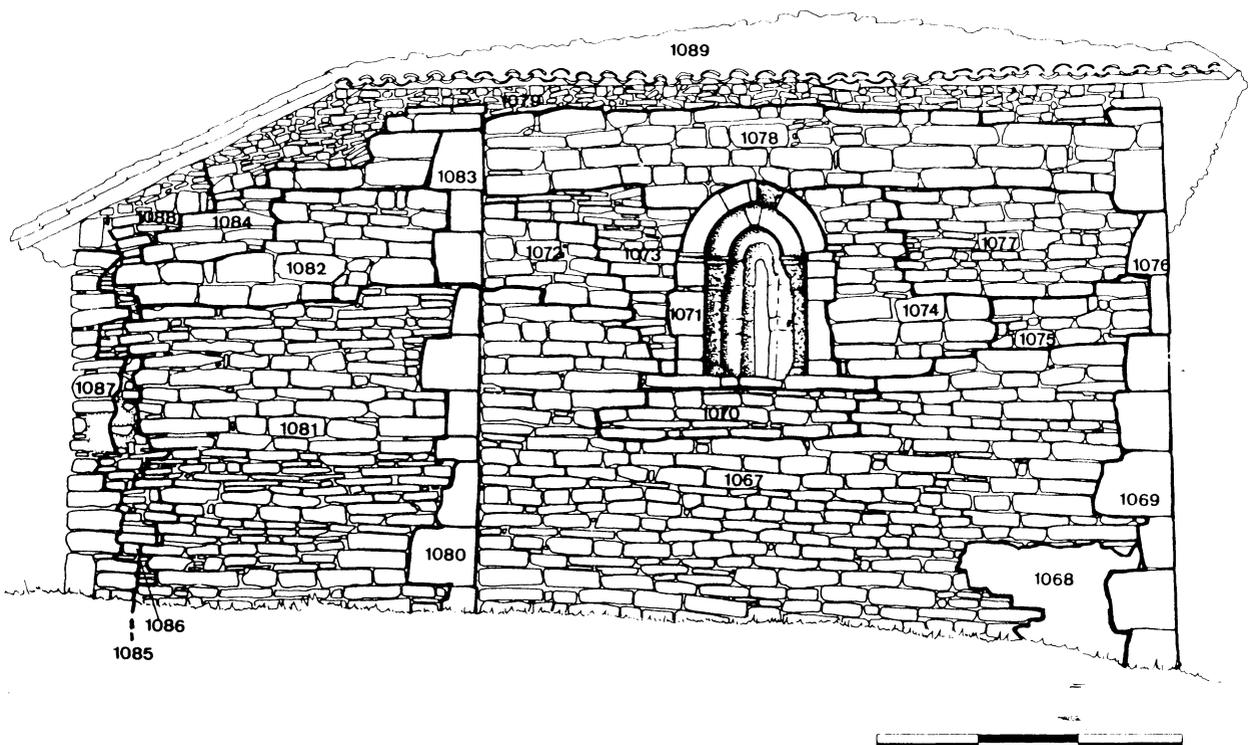
Figs. 4 y 5.- S. Pedro de Quilchano. Fachada Sur, documentación y diagrama estratigráfico.

Sin efectuar una excavación arqueológica en sentido estricto, se procedió a recuperar la planta de la primitiva iglesia, dando como resultado el descubrimiento de la cimentación de tres grandes contrafuertes al N. el acceso principal al lado S. el desplazamiento de la zapata de cimentación al E., etc. Sintetizando la evolución constructiva de San Pedro de Quilchano a lo largo de los siglos, recogeríamos como más significativos los aspectos siguientes:

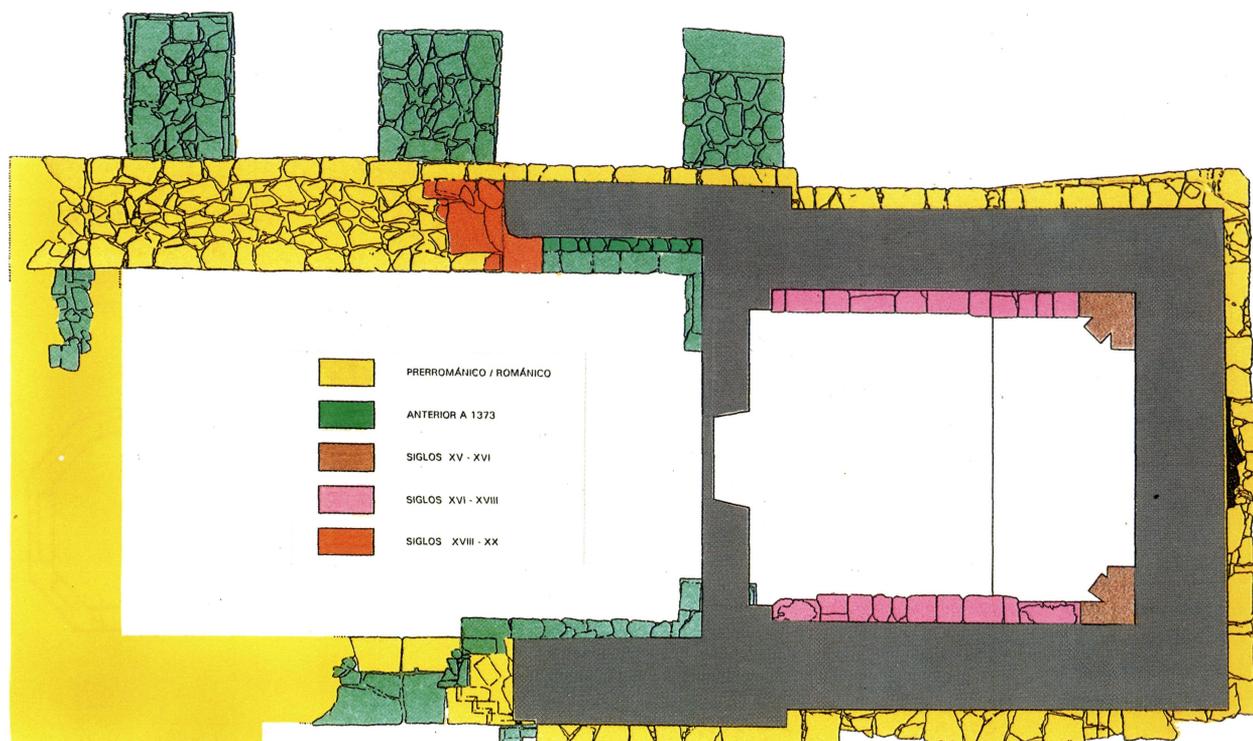
Figs. 6 a 9.- S. Pedro de Quilchano. Planta con las fases constructivas y esquemas volumétricos de los restos correspondientes respectivamente a la construcción románica y a las reconstrucciones anterior a 1373 y al s. XV/XVI.

1. *Primera fase. Románico (siglo XII)*⁴ (Fig. 7). Existió una primera iglesia románica⁵ de nave única y testero recto, con una sola puerta de acceso en su lado meridional y cubierta a dos aguas. De esta edificación conservamos solamente la zapata de cimentación y los dos ventanales principales remontados en época muy posterior, como se podrá observar.

2. *Segunda fase. Reconstrucción del siglo XIV*⁶ (Fig. 8). Esta primera iglesia sufrió una ruina total al ceder el terreno sobre el que se asentaba por su ladera septentrional. La cimentación reventada de la fachada E., puesta al descubierto tras el control arqueológico efectuado, constituye un testimonio elocuente de aquel suceso. A comienzos del siglo XIV se reedifica la iglesia, respetando básicamente la planta primitiva. Ésta sufre, sin embargo, algunas modificaciones significativas: se añaden tres contrafuertes de tamaño desmesurado con ánimo de reforzar el lado septentrional del edificio, el más susceptible sin duda de sufrir nuevos corrimientos por su proximidad a la ladera. Se abre una nueva puerta a los pies del templo y se amplía el acceso principal. Las columnas torales proceden de esta segunda fase. Es en este momento, también, cuando se reutilizan sarcófagos exentos de arenisca para la provisión de los esquinales de la nueva iglesia. El muro S. es el más representativo de este período por el volumen de obra conservada, siendo su cara interior la única que conserva elementos decorativos. Nos referimos concretamente al pequeño vano geminado construido con elementos románicos y rematados por sendos arquillos apuntados, circunstancia que adquiere mayor sentido desde la cronología propuesta para esta fase.

3. *Tercera fase: transformación en ermita* (Fig. 9). El abandono de Quilchano como lugar habitado a partir de 1337 debió afectar profundamente a la conservación del edificio. En un momento indeterminado⁷, la segunda iglesia volvió a sufrir un nuevo derrumbe. Estas ruinas sucesivas de la iglesia sólo encuentran explicación en la propia ubicación del edificio, emplazado sobre un pequeño cerro con graves problemas de corrimientos de tierras en su lado septentrional. Convertido el lugar de Quilchano, desde hacía mucho tiempo ya, en despoblado, la reparación de los daños fue mucho más modesta, reduciéndose notablemente la planta de la iglesia derruida y convirtiéndose a ésta en una sencilla ermita rural. La nueva etapa constructiva prescindió de gran parte de la nave y se limitó básicamente a su cabecera, recreciendo los paramentos conservados (E.C. 1048, 1049, 1052, 1053, 1054, 1055, 1056, 1057, 1060, 1061, 1070, 1072, 1073, 1074, 1075, 1076, 1077, 1078, 1082, 1083, 1084, 1093, 1097, 1098, 1099, 1102), modificándolos ligeramente en algunas de sus hiladas hasta alcanzar la altura deseada, y remontando de nuevo los vanos románicos de las fachadas oriental (E.C. 1059) y meridional (E.C. 1071). Por lo demás se reutilizaron los materiales de la etapa anterior, tanto en las cadenas de refuerzo de las esquinas (E.C. 1055, 1063,

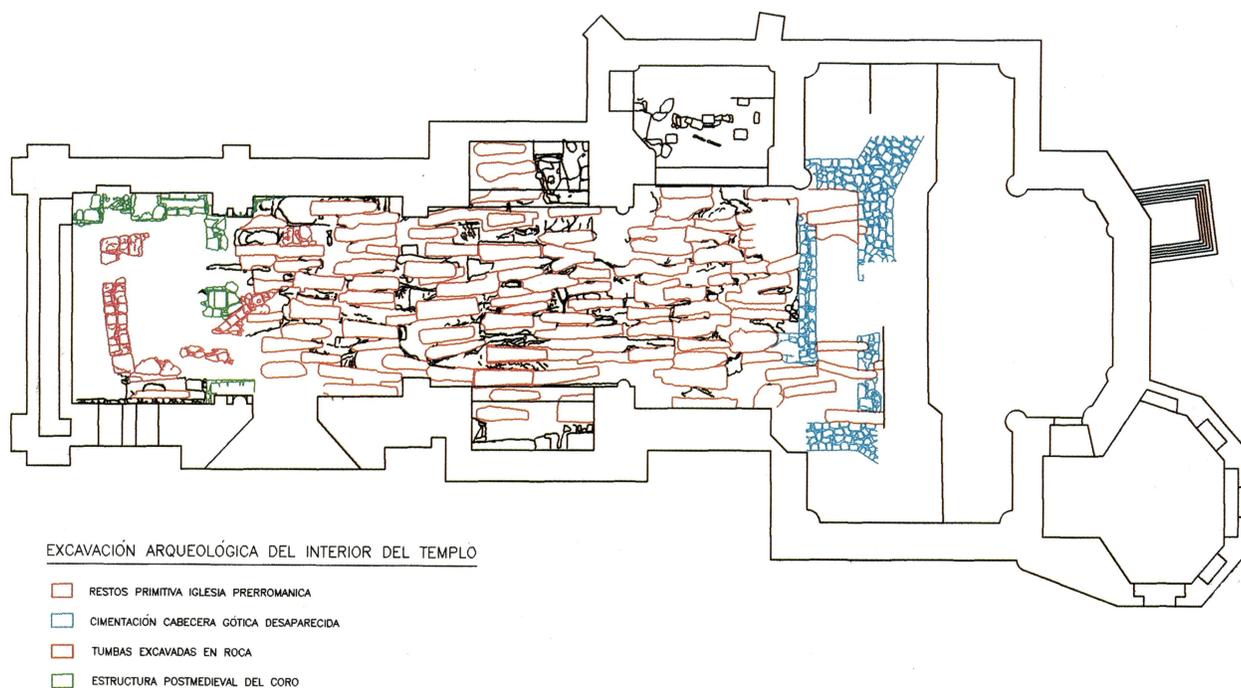
Fig.10.- Santo Cristo de Labastida. Planta.

2. Iglesia del Santo Cristo (Labastida, Álava)⁸ (Fig. 10)

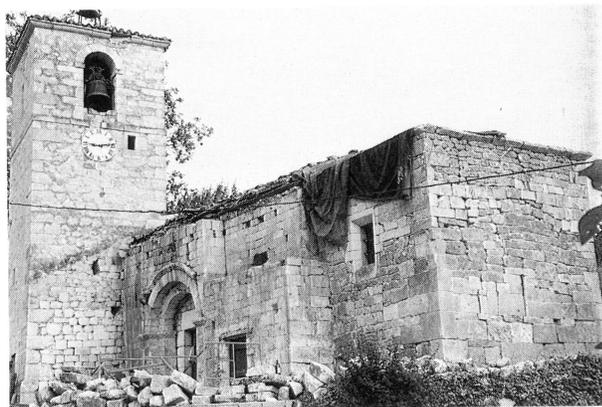
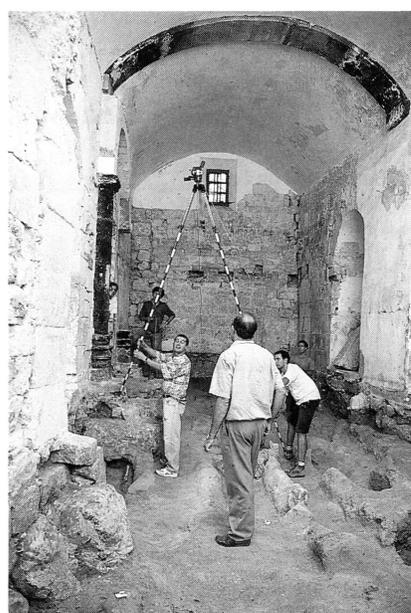
Figs.11 y 12.- San Román de Tobillas. Vista exterior y toma de pares fotogramétricos en su interior.

efectuase un trabajo previo de documentación y análisis y se tomaran las medidas oportunas tras una reflexión serena en la que deberían participar diversos especialistas coordinados por el Servicio de Patrimonio Histórico de la Dirección de Urbanismo y Arquitectura de la Diputación alavesa. Los pasos a seguir, según común acuerdo, fueron los siguientes: 1º excavación arqueológica del interior de la iglesia; 2º documentación exhaustiva de la fábrica del templo, a elaborar por medio de la fotogrametría analítica informatizada (Figs. 12 y 21); 3º análisis estratigráfico del edificio ("lectura de alzados") en coordinación con los trabajos de limpieza, descubrimiento y apertura de muros y vanos y de consolidación de pinturas; 4º restauración de la iglesia, que deberá proyectarse teniendo en cuenta las conclusiones ofrecidas por los estudios previos, de modo que sea lo más respetuosa posible con todos los restos llegados a nosotros, poniendo en valor las distintas etapas y permitiendo la comprensión didáctica de los distintos períodos constructivos (Fig. 11).

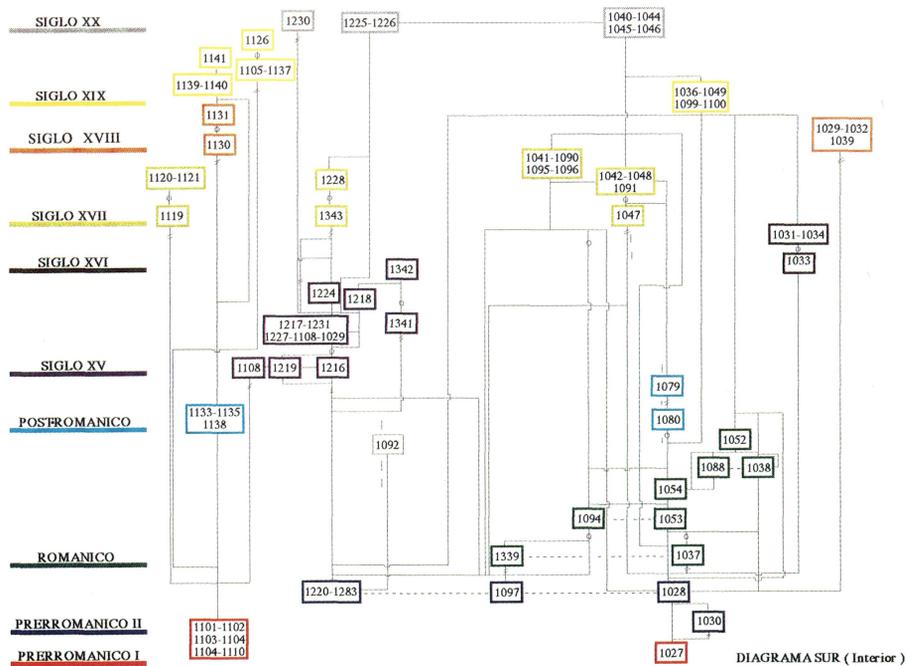
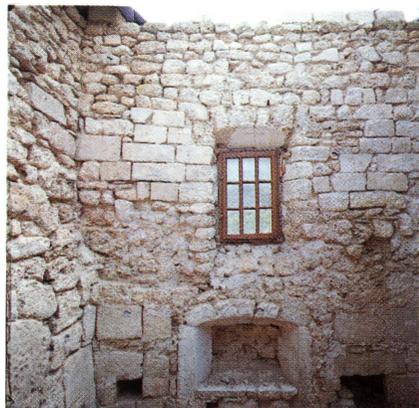
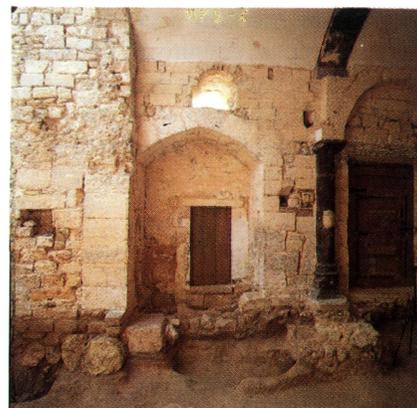
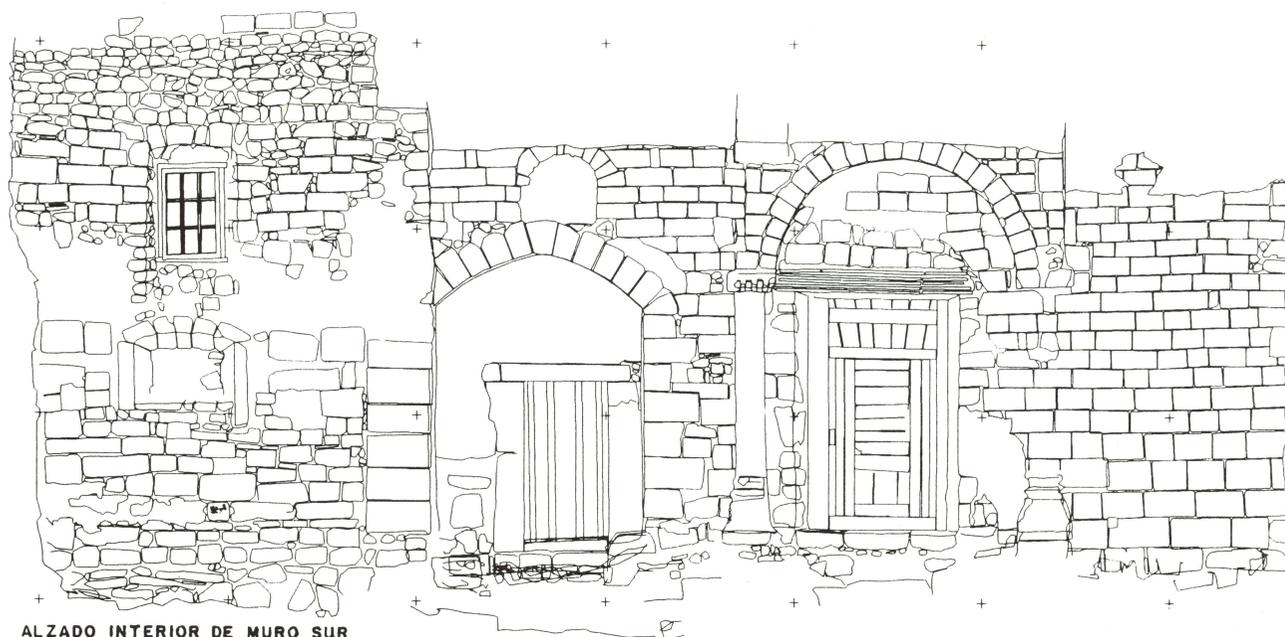
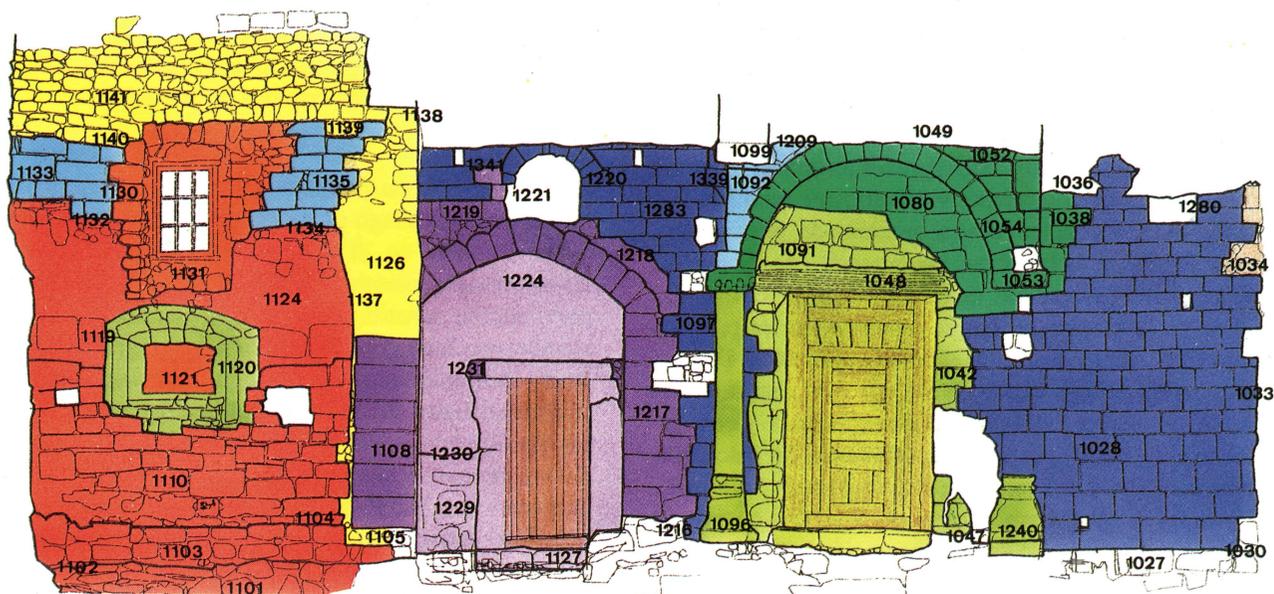
Figs. 13 a 17.- San Román de Tobillas. Muro interior Sur, diagrama, tomas fotogramétricas y alzados.

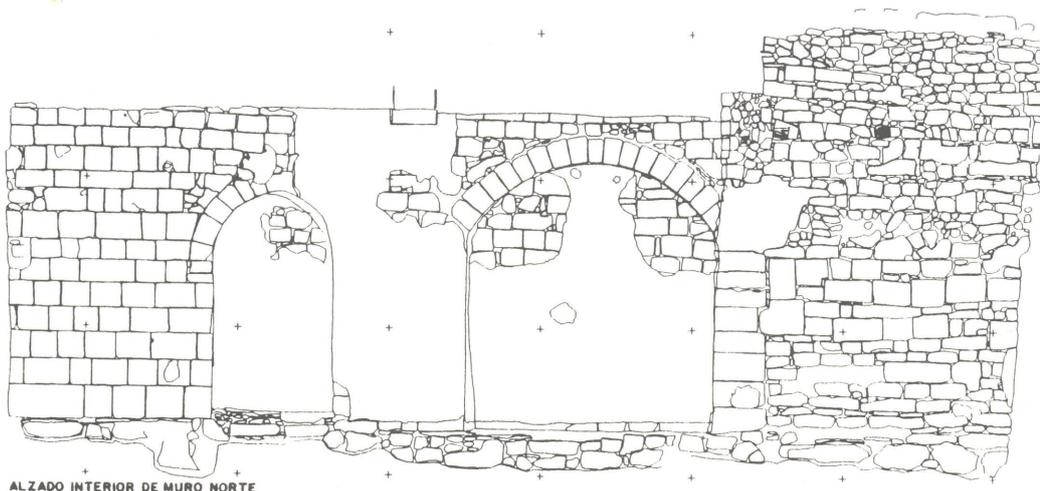
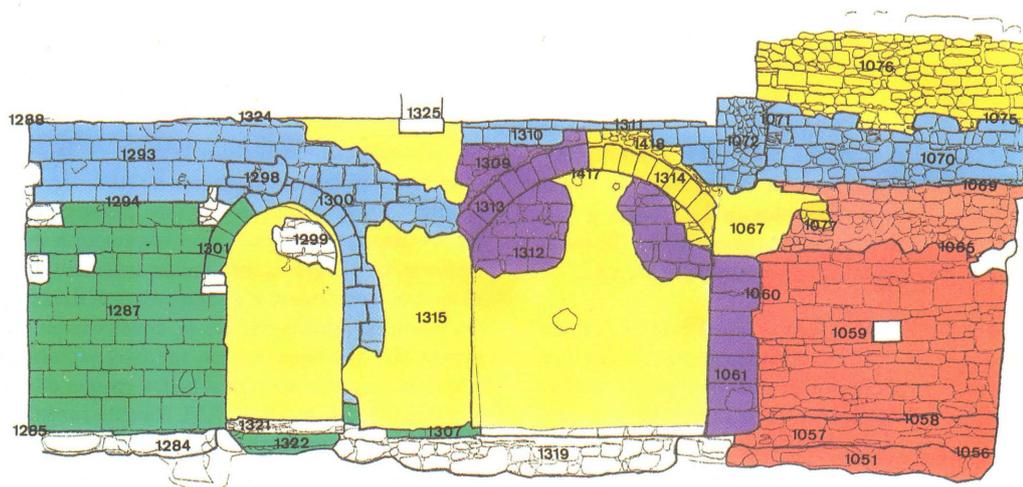
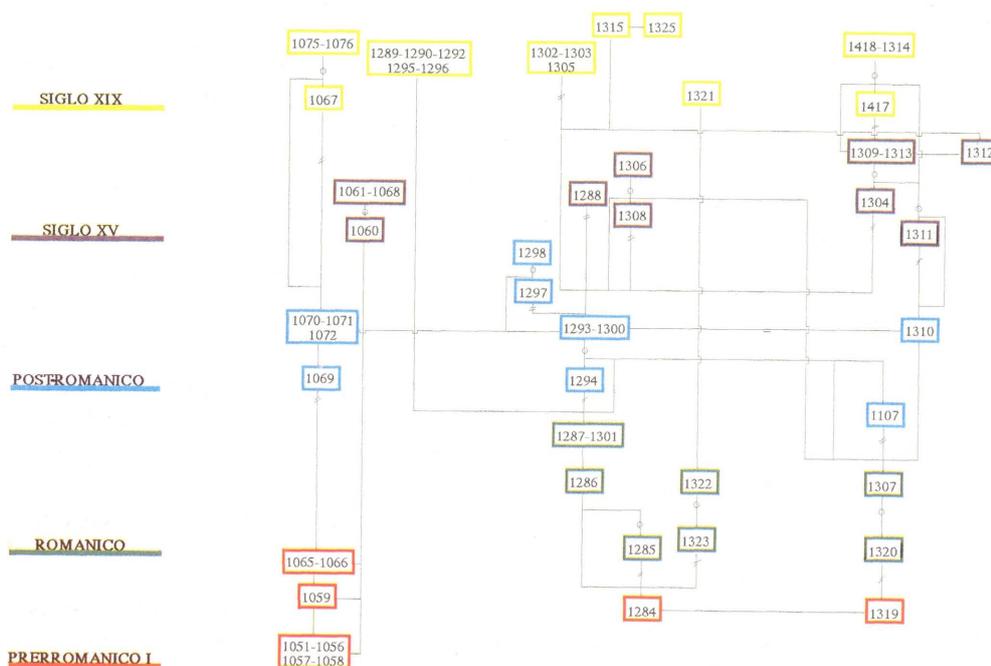
ALZADO INTERIOR DE MURO NORTE

DIAGRAMA NORTE (Interior)

Figs.18ª a 20.- San Román de Tobillas. Muro interior Norte, alzados y diagrama.

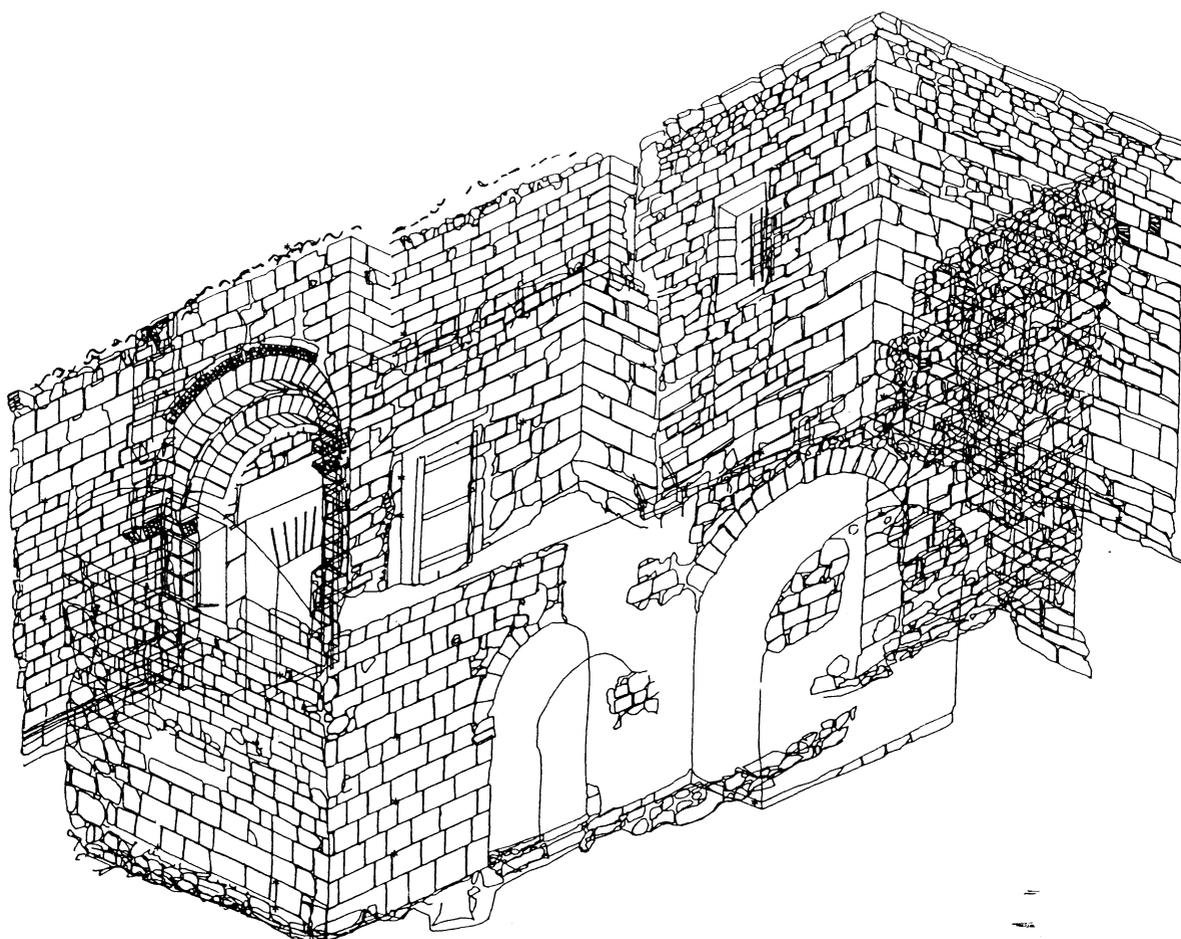
Fig.21.- San Román de Tobillas. Axonometría.
