LA IGLESIA PRERROMÁNICA DE SAN MARTÍN DE PRADO EN LALÍN, PONTEVEDRA-ESPAÑA

(THE PRE-ROMANIC CHURCH OF SAN MARTÍN DE PRADO IN LALÍN, PONTEVEDRA-SPAIN)

Santiago Feijoo Martínez y Víctor Rúa Carril

Universidad de Santiago de Compostela

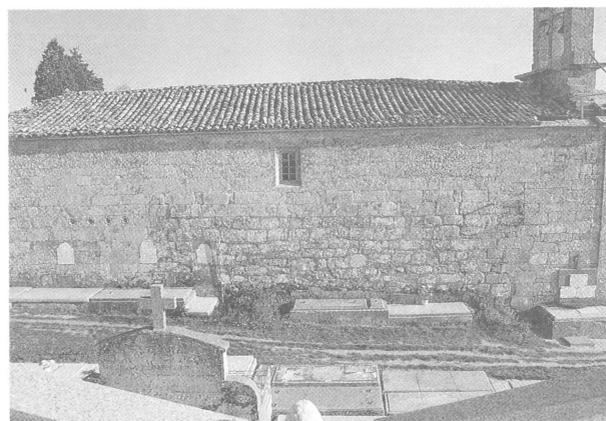
Fig.3.- San Martín de Prado. Fachada Norte.

(Figs. 2 y 3) es la 36512/37 y está compuesta por cuatro estructuras (la última, contemporánea, no la incluimos en el presente artículo por estar sólo compuesta de tumbas adosadas a la iglesia). Los elementos se diferenciaron lo más exhaustivamente posible, señalándolos en los croquis del edificio (Figs. 4 y 5) realizados a mano alzada. No estudiamos las fachadas E. y O. por ser clarísimamente unitarias con la tercera etapa, moderna, de la iglesia. Tampoco estudiamos el interior por haber sido objeto de una de esas "restauraciones" antes aludidas, consistente en aplicar un enlucido de hasta 2 cm de grosor de cemento azul pintado posteriormente de blanco.

No se aprecian diferencias cronológicas en estas ampliaciones, pero sí etapas de obra. Se comenzaría construyendo primero la fachada principal y la elevación en altura para terminar con la sacristía. Esto se ve muy bien en la fachada N. donde 38 se adosa en parte a 36, por lo que es posterior como etapa, pero contemporáneo a todos los efectos, ya que traban en la última hilada. Esta zona es interesante constructivamente por la solución que toman (Figs. 18 y 3).

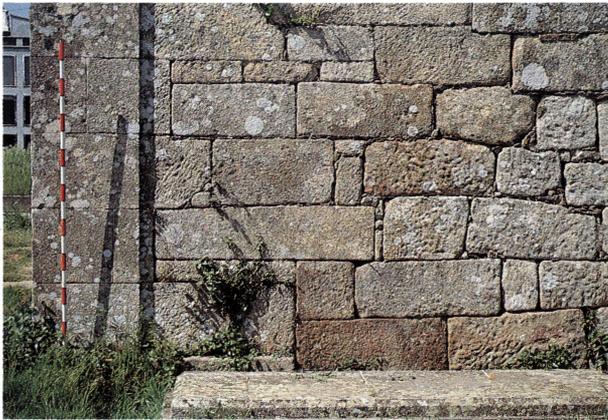
Fig. 6.- Fachada Sur. Sillería prerrománica de las hiladas inferiores. Se aprecia la esquina SO. de la iglesia prerrománica y cómo rompe y se adosa el muro moderno a ella. Aquí no hay elementos románicos por lo que pensamos que esta fase sólo afectó a la puerta de los pies y no a toda la fachada oeste.

La planta de la primera iglesia no se puede reconstruir sin excavar arqueológicamente, ya que sólo se ha conservado la esquina SO. que nos indica la situación de la fachada principal (Fig. 6). En las esquinas SE. y NE. puede parecer en un principio que los Els. nº 8 y 31 (románicos) sólo rompan los sillares a tizón de 2 y 27 (prerrománicos) respectivamente para trabar con ellos, por lo que los sillares que no han sido tocados marcarían estas esquinas de la iglesia prerrománica. Si así fuera, el ancho de los tizones sería muy pequeño, 20 cm, por lo que la reforma románica rompe, por lo menos, el largo de un sillar del muro prerrománico (Fig. 9). Esto resulta curioso al ser constructivamente innecesario y el ejemplo no está a más de un metro: los Els nº 16 y 38 para trabar con 8 y 31 sólo cortan lo imprescindible para que unan bien. Entonces, ¿qué pasa en la unión de lo románico con lo prerrománico?: posiblemente fuera necesario rehacer estas esquinas, pero esto será explicado en la fase románica.

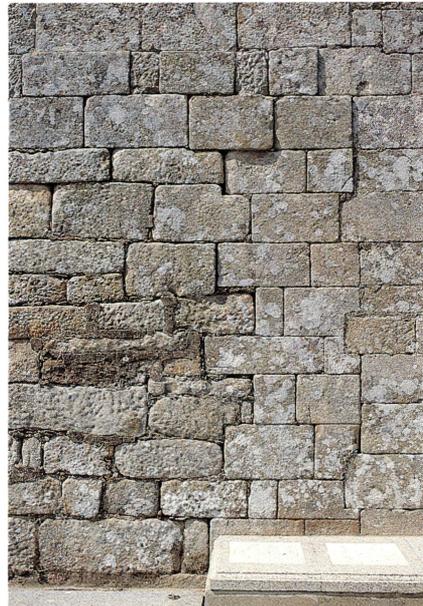
Fig. 9.- Paramentos prerrománico / románico / moderno. Se aprecia cómo el tercero rompe y se adosa al segundo y cómo el segundo hace lo mismo con el primero.

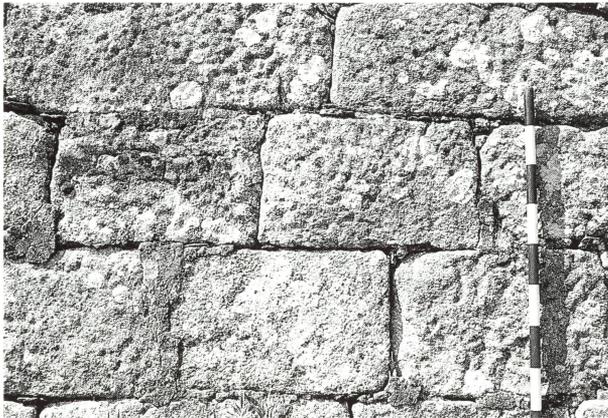
Fig. 7.- Fachada Sur. Sillería prerrománica de las hiladas intermedias.

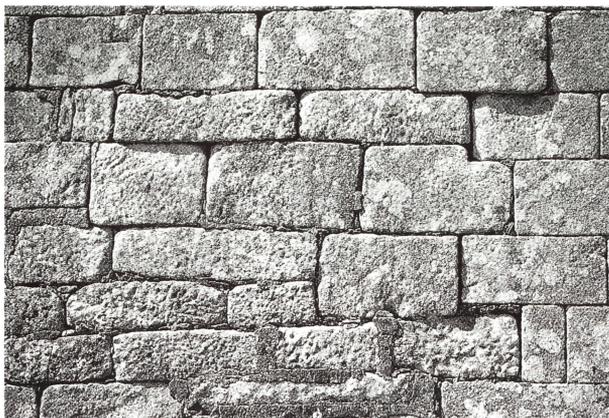
Fig. 8.- Fachada Sur. Sillares de la esquina superior derecha del paramento prerrománico, posiblemente repicados al hacerse la ampliación en altura románica.

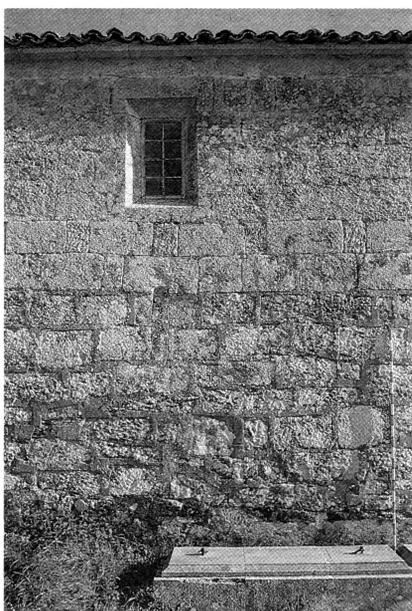
Fig.10.- Ampliación románica en altura (bajo la ventana) . Donde los sillares atizón son los canecillos cortados en la reforma moderna, con la hilada previa de regularización. Bajo estas dos hiladas está el muro prerrománico y sobre ellas el moderno.

La ampliación en altura (Els. n° 7 y 30) posiblemente sólo se realizara para incluir los canecillos. De esta forma, se superpone una primera hilada que regulariza las ondulaciones de la sillería prerrománica, sobre la cual se colocan los canecillos (Fig. 10), perdidos actualmente al ser picados en la reforma moderna.

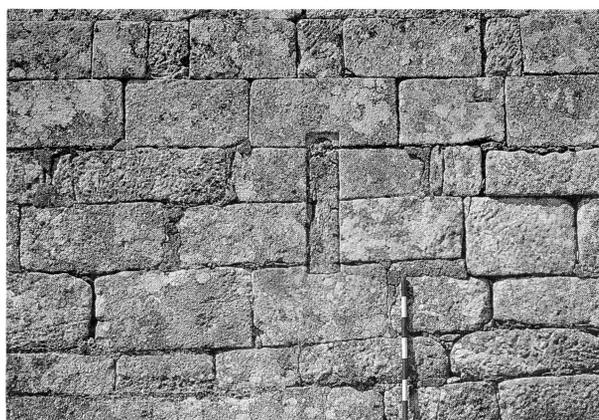
Fig.11.- Fachada Sur. Ventana románica cortando al muro prerrománico.

Las ventanas rompen el paramento prerrománico (Fig. 11), aunque hemos dudado de si en vez de romper y hacerse las ventanas completas, no han sido talladas en parte en los sillares prerrománicos. Nos hemos decidido por la primera opción por ser la más probable, ya que la segunda sería más difícil de realizar. Las ventanas siguen también el canon de la zona: vano rectangular con un arco de medio punto rehundido.

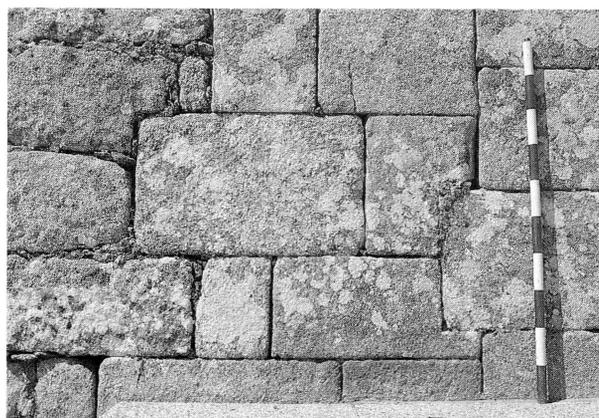
Fig.12.- Fachada Sur. Ampliación hacia el Este. Se aprecian los tres paramentos prerrománico / románico / moderno.

La ampliación hacia el este (Fig. 12) es tan pequeña, 60 cm, que no tiene sentido como tal. Tomando como punto de partida el problema de por qué rompe más de lo necesario el paramento prerrománico, se pueden enunciar dos hipótesis:

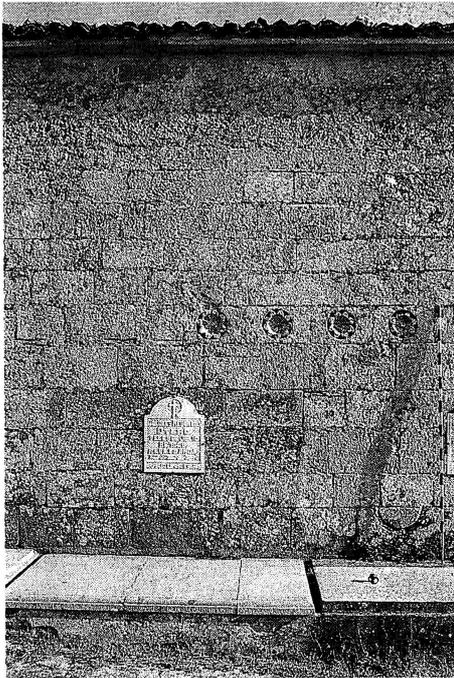
Fig.13.- Posibles metopas románicas reutilizadas en el paramento moderno.

sillares decorados con rosetas de botón central (Fig. 13) reaprovechados en la reforma moderna, y éstos no pueden provenir de otro lugar que de un ábside de factura románica. Aquí no resulta difícil reconstruir la planta de la iglesia románica (Fig. 14), teniendo en cuenta que todas las cercanas tienen el ábside rectangular: San Martín de Lalín, San Julián de Rodís, San Juan de Anzo, Santiago de Taboada, etc..

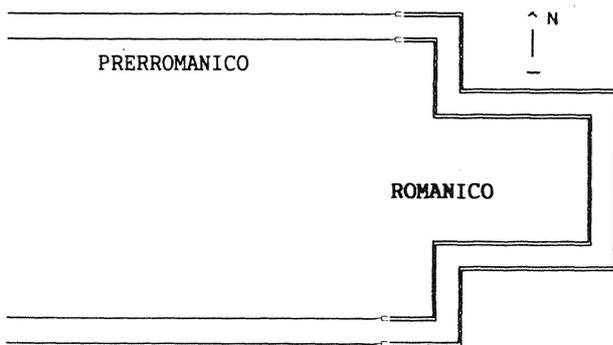
Fig.14.- Posible planta del ábside románico de San Martín de Prado.

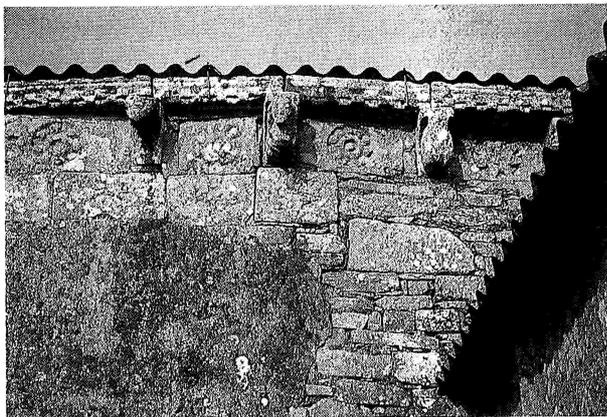
Fig.15.- Canecillos y metopas en Santa María de Bermés.

Los sillares con rosetas, como ya hemos indicado, estarían situados en el ábside y serían posiblemente metopas alternando con los canecillos, como en la vecina iglesia de Santa María de Bermés (Fig. 15). Ésta, con casi total seguridad, también sería prerrománica pues, al igual que San Martín, tiene una ampliación en altura de dos hiladas para añadir los canecillos y las metopas sobre el posible paramento prerrománico. Apoyando esto hay un documento del 747 donde Santa María de Bermés es donada a la iglesia Lucense (Cañizares, 1946: 100).

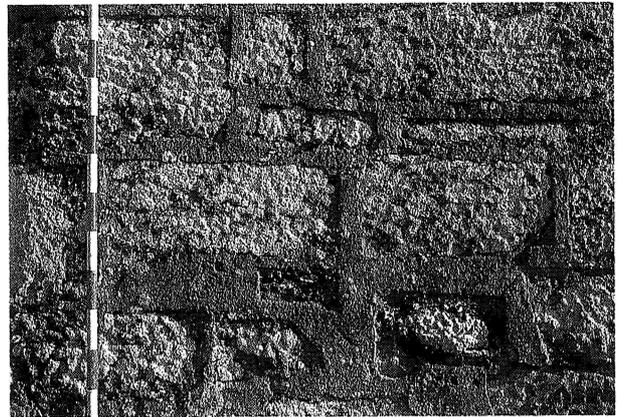
Fig.16.- Encintado románico sobre las juntas prerrománicas simulando sillares escuadrados.

El encintado que recubre las juntas prerrománicas (Fig. 16) tiene un dibujo que simula sillares bien escuadrados. Nosotros lo adscribimos al románico, ya que no aparece en ningún paramento moderno (éstos tienen en algunas partes otro completamente diferente), mientras que ligeramente sí cubre algunos sillares románicos. Se conserva casi íntegro en la fachada N. y muy fragmentado en la S. Su función es la de regularizar la sillería prerrománica para que coincida con el gusto estético del Románico, aunque tampoco se descarta que fuera también para consolidar el edificio y evitar humedades, ya que la argamasa del paramento prerrománico prácticamente ha desaparecido (actualmente hay más de cinco nidos de pájaros en el interior del muro). Esto viene avalado porque no se limitan a encintar, sino que también introducen gran cantidad de ripios, en su mayoría tejas, para calzar los sillares.

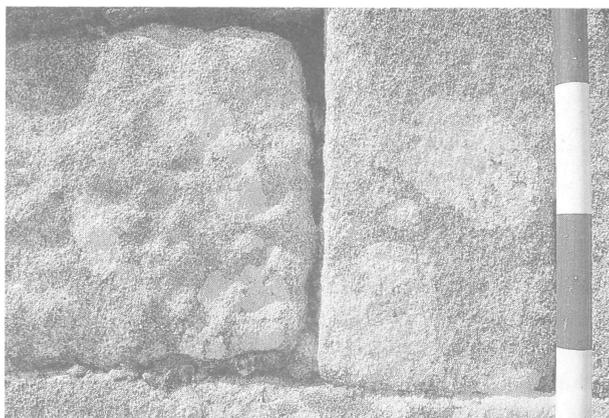
Fig.17.- Diferencia de talla entre lo prerrománico y lo románico.

En general, en la fase románica de San Martín de Prado hay un cambio claro en la sillería que ahora es más pequeña pero más regular en su forma: están bien escuadrados y con un acabado liso (Fig. 17).

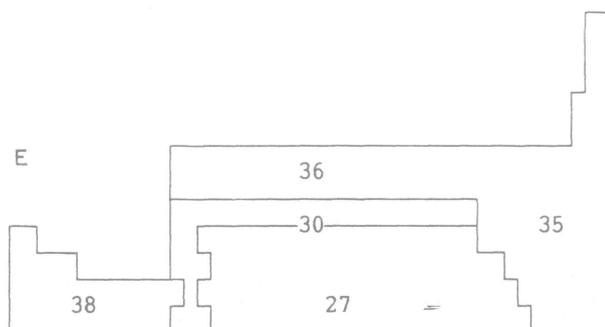
Fig.18.- Al construir 36 y no estar hecho todavía 38 deben acabarlo en esquina para asegurarlo, para luego ya, trabajarlos.

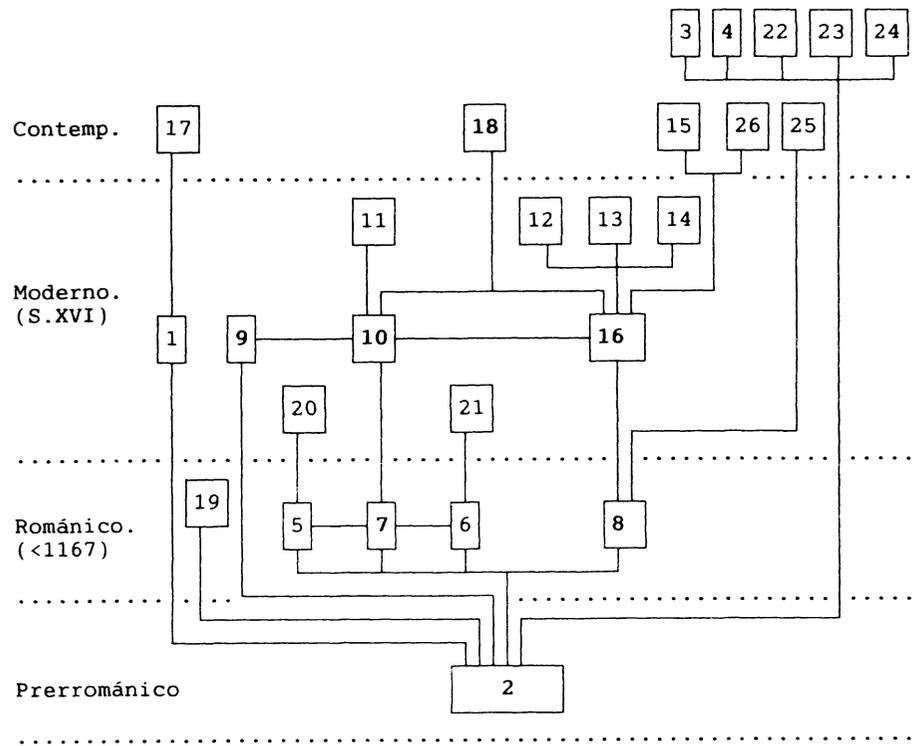
Fig.19.- Diagrama estratigráfico de la fachada Sur de San Martín de Prado.

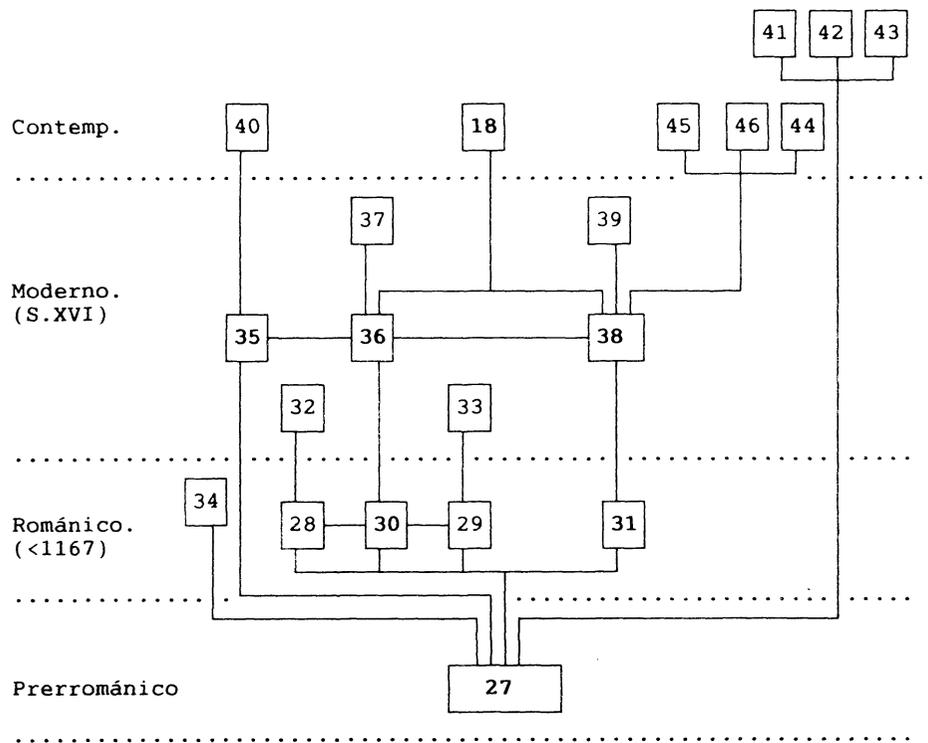
Fig.20.- Diagrama estratigráfico de la fachada Norte de San Martín de Prado.

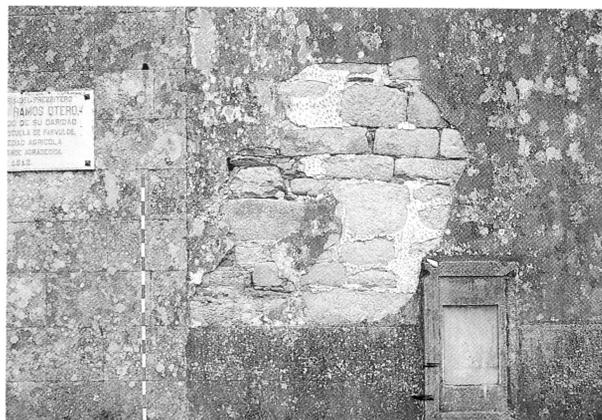
Fig.23.- Posible paramento prerrománico en San Esteban de Barcia.

Las conclusiones sobre San Martín, como hemos dicho anteriormente, se pueden enriquecer notablemente si se analizara junto con otras iglesias similares del entorno. Aun así, aparte del dato del descubrimiento de una nueva iglesia prerrománica, el tipo de talla y de paramento de ésta es lo suficientemente especial como para configurar por sí mismo una tipología, aunque, hoy por hoy, no seamos capaces de datarlo más concretamente. Este paramento, igual, aparece con un desconchón en el enlucido de la iglesia de San Esteban de Barcia (Figs. 22 y 23), a cinco kilómetros de Prado; por lo cual, es posible que ésta también sea prerrománica a su vez.
