## **VIVIENDAS-ESTUDIO**

A partir de cuatro edificios independientes, realizamos el estudio de rehabilitación, dando una nueva utilidad a estos edificios, que en un principio fueron viviendas familiares. Compuestas éstas por planta baja en la cual se sitúan la cuadra, bodega y el llamado patio, que no es otra cosa que una habitación que hace de distribuidor en planta baja y donde se encuentra el embarque de la escalera que comunica con el resto del edificio. En planta primera se ubican dormitorios y cocina, en ésta siempre nos encontramos la chimenea; una segunda planta similar a la primera, en la que se sustituye la cocina por otra habitación; la tercera planta es la denominada falsa, que no es otra osa que una buhardilla que se utilizaba como almacén y

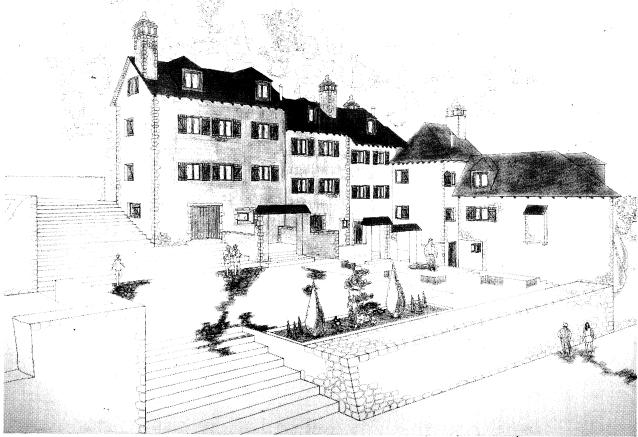
Aspecto general después de las obras de rehabilitación.

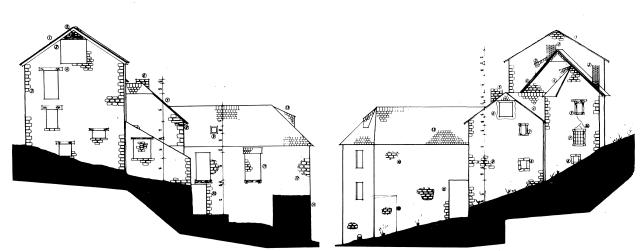
## Alzado lateral derecho

1.—Tejado de pizarra en buen estado. 2.—Chimenea de fábrica de ladrillo. 3.—Locana de falsa. 4.—Tejados de losas de pizarra. 5.—Chimenea de piedra. 6.—Recercado de ventana (desaparecido). 7.—Huecos recercados de madera. 8.—Huecos recercados en piedra. 9.—Fábrica de mampostería de piedra. 10.—Fábrica de mampostería de piedra enfoscada con mortero de cal. 11.—Hueco posterior del pasadizo. 12.—Contrafuerte. 13.—Tejado de pizarra. 14.—Problemas de patología.

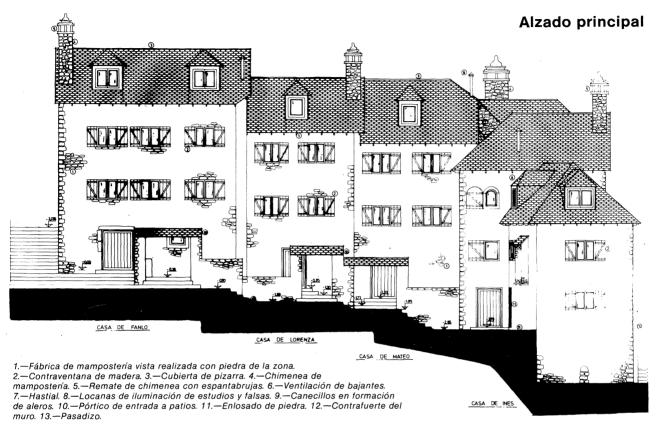
Estado final en que debería quedar la edificación después de su rehabilitación; en él se aprecia entre otras cosas la coincidencia de huecos verticales, la ausencia de balcones, así como la uniformidad de altura en la mayoría de huecos.

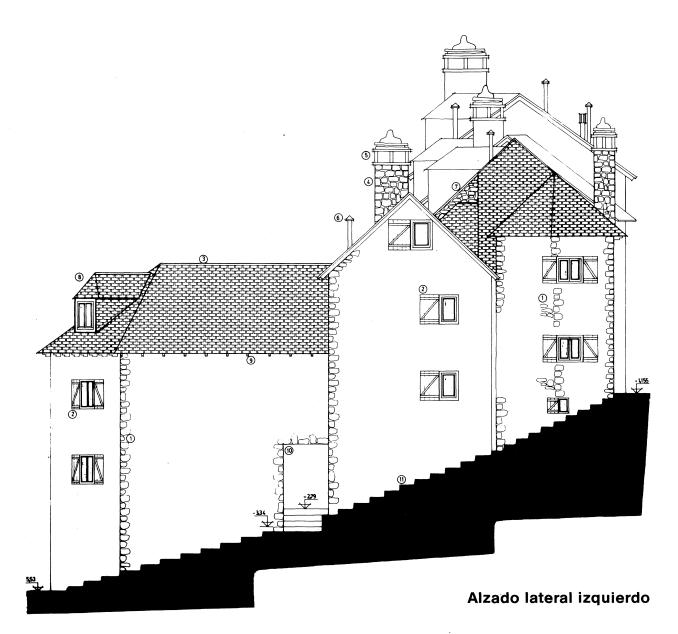
1.—Fábrica de mampostería vista realizada con piedra de la zona. 2.—Contraventanas de madera. 3.—Cubierta de pizarra. 4.—Chimenea de mampostería. 5.—Remate de chimenea con espantabrujas. 6.—Ventilación de bajantes. 7.—Hastial. 8.—Locanas para iluminar estudios y falsas. 9.—Canecillos en formación de aleros. 10.—Pasadizo. 11.—Enlosado de piedra.
