IGLESIA PARA SALA POLIVALENTE

B.1. Rehabilitación de la iglesia

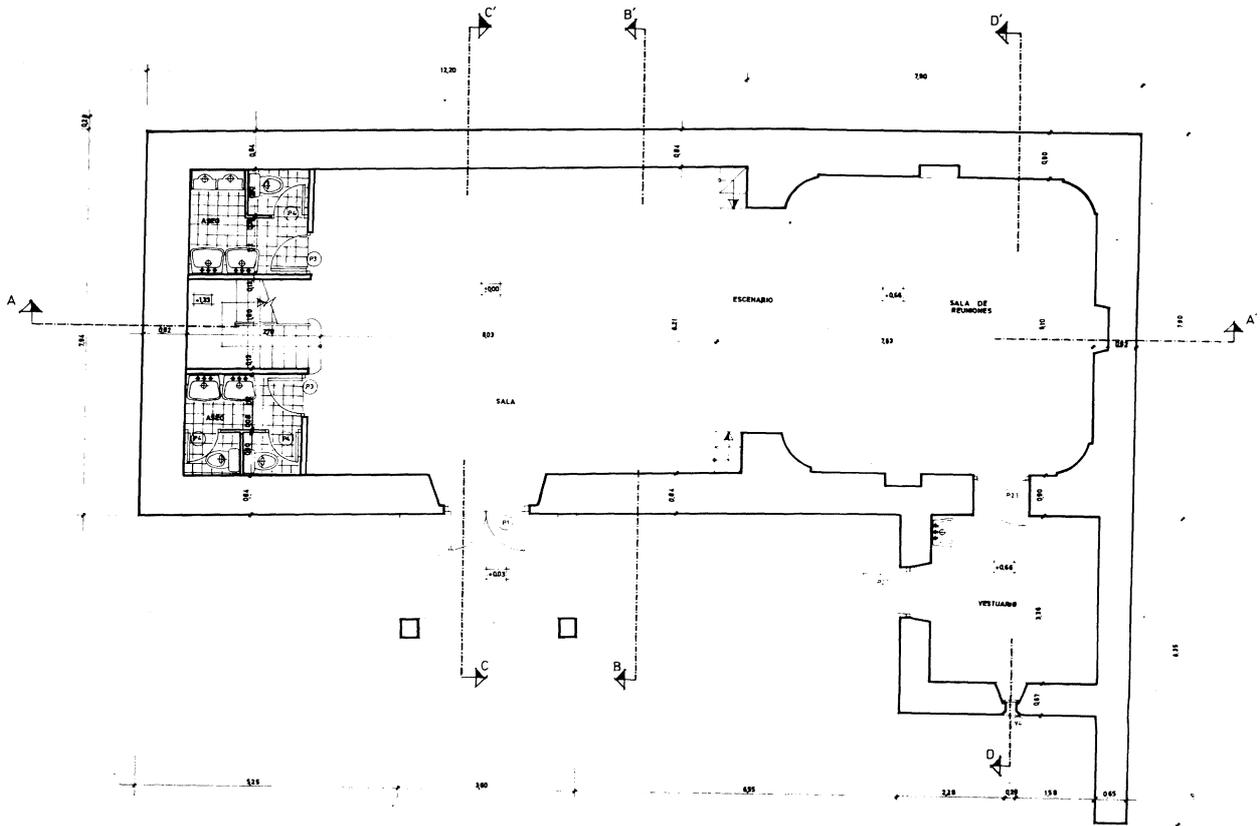
Planta baja

- La nave central, como sala de público con capacidad de 80 personas, sentadas en sillas plegables, pudiéndose acoplar éstas para dejar la sala libre para otros usos.
- El altar, como escenario, que por sus dimensiones puede ser transformado en sala de reunión o coloquios alrededor de una mesa redonda e independiente de la nave. Delante del escenario se coloca una pantalla enrollable para proyecciones.

- La sacristía, con vestuario y almacén.
- Al pie de la nave se forman unas gradas para aumentar en 50 personas la capacidad de la sala, y para ubicar debajo de ellas los servicios.

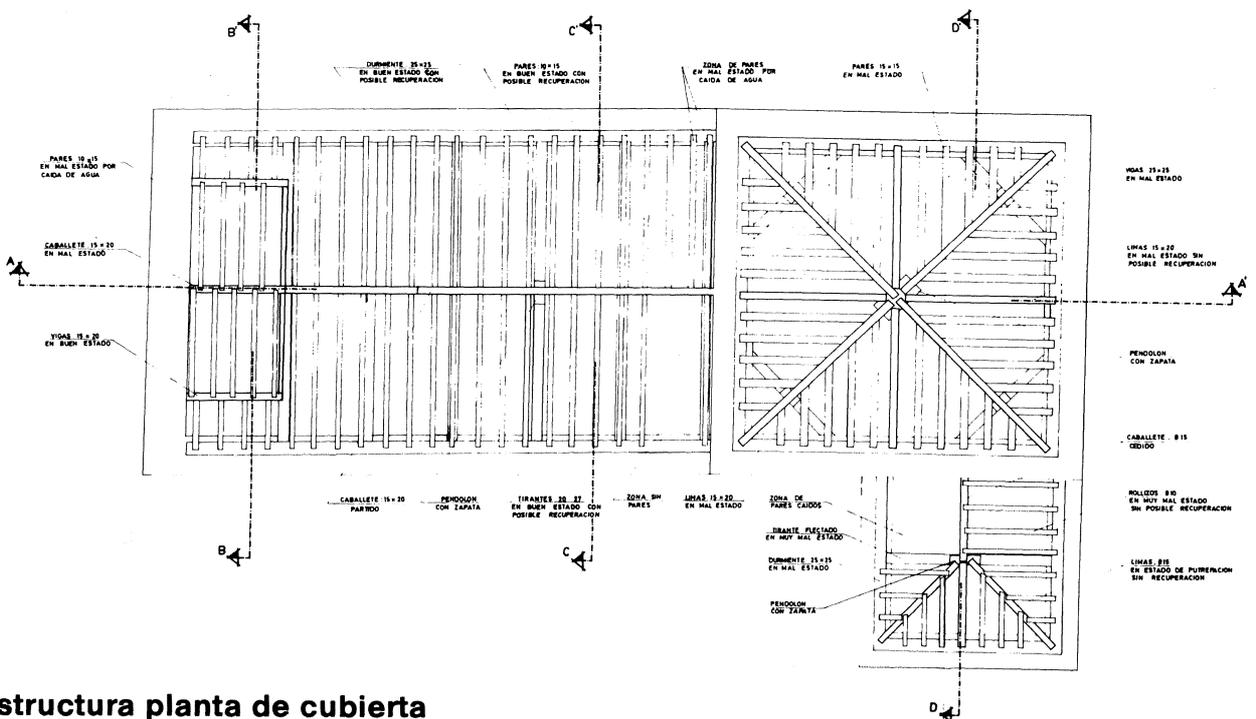
Estructura planta de cubierta

lera de madera de roble barnizada vista, reforzando con zunchos de hormigón el apoyo sobre los muros y en el altar sobre la cúpula por medio de vigas metálicas. b) Por otro lado las gradas se resuelven con perfiles metálicos formando al mismo tiempo el peldañado.

- Los cerramientos se trasdoran con ladrillo hueco sencillo para posibilitar la formación de rozas.
- La cubierta se resuelve mediante tablero de madera aglomerada, sobre el que se coloca lámina impermeabilizadora, paneles de poliestireno extruido, capa de mortero con tela de gallinero y terminación con lajas de pizarra.
