## CONJUNTO RESIDENCIAL, COMERCIAL Y DE OFICINAS «LAS FRANCESAS» VALLADOLID/ESPAÑA

Estudio LAMELA

### SINOPSIS

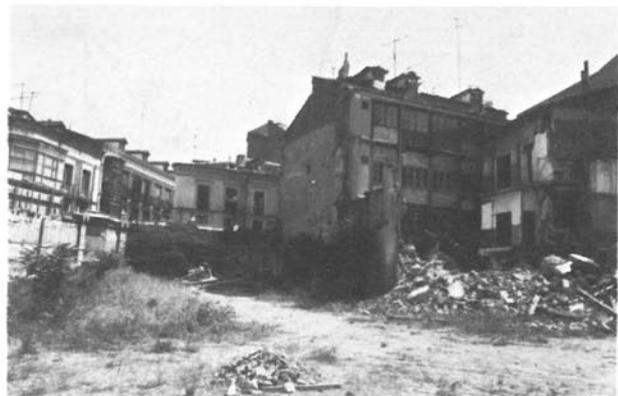
Estado primitivo. Fachadas posteriores y patios a calle Zúñiga.

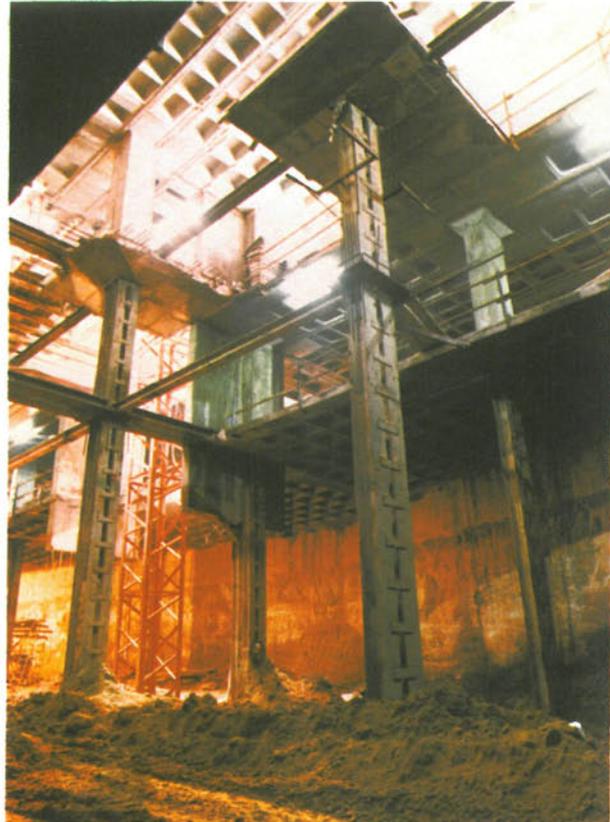
Vista parcial del sótano en fase de ejecución.

Los muros de contención fueron ejecutados por el sistema de «pantalla con empleo de bentonita» y su perímetro se adecuó a los límites que permitía la seguridad de los monumentos.

Ante las dificultades y peligro de posible derrumbamiento de los monumentos, se substituyó la ejecución de anclajes de los muros-pantalla por la ejecución de estructura mediante el sistema descendente-ascendente, con el ritmo de una planta de sótano por dos plantas sobre rasante. Este sistema permitía acodalar las pantallas con los propios forjados.

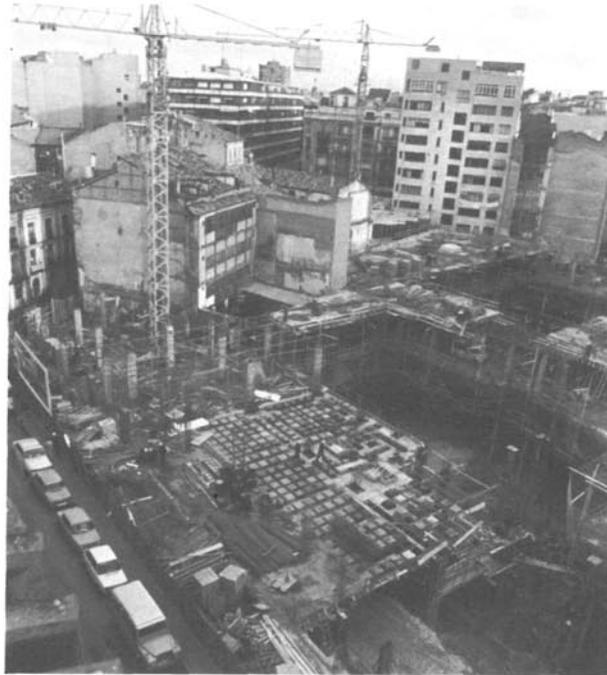
Panorámica plantas sótano y baja. Zona de viviendas en fase de ejecución.

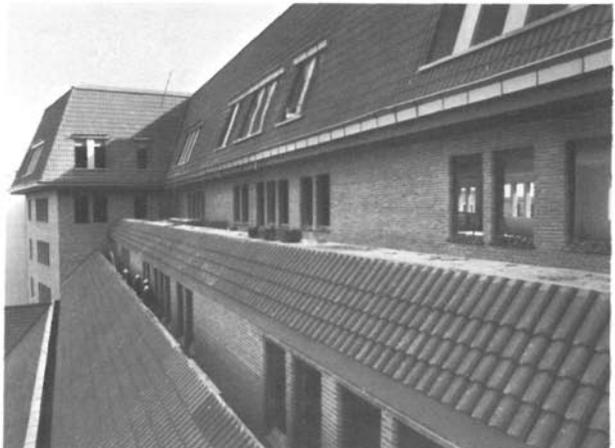
Vista parcial de la cubierta en edificio de oficinas.

La altura de cornisa se bajó, amansardando la cubierta con objeto de adecuarla a las alturas existentes.

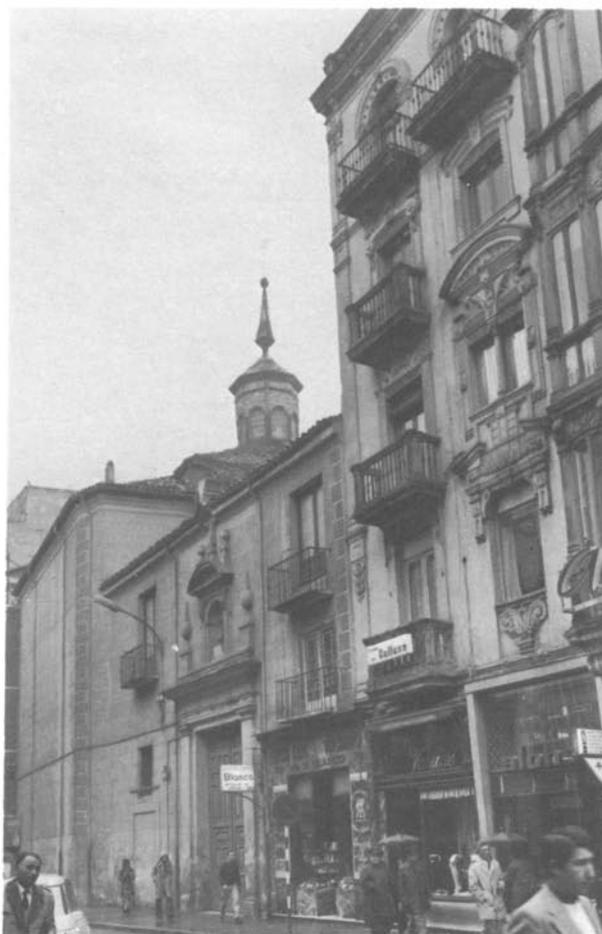
Estado primitivo. Fachada a calle Santiago.

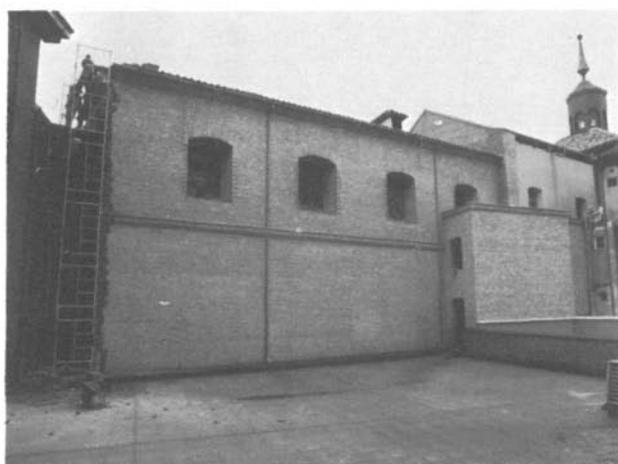
Muro exterior del coro en periodo de restauración.

**Iglesia:** Se han recuperado las primitivas fachadas de fábrica de ladrillo tosco castellano del siglo XVI (este ladrillo tiene la peculiaridad de llevar impreso el nombre del fabricante y año). Se han substituido los pares de la cubierta y se ha retejado de nuevo, con teja vieja. Ha sido reconstruido el chapitel. Recuperación del pavimento de barro cocido, oculto bajo una tarima. Limpieza de la portada barroca, así como limpieza y saneamiento de los artesonados de yesones.

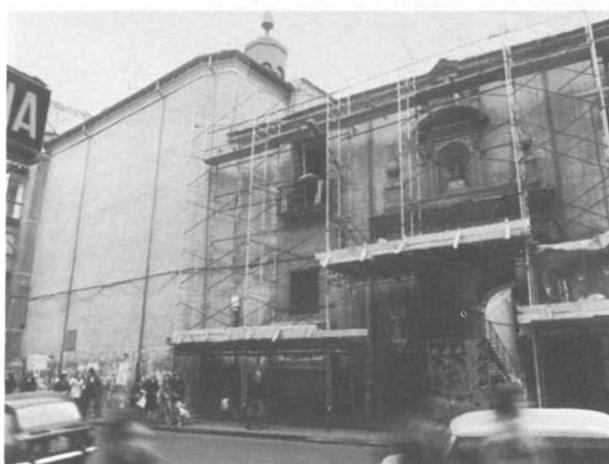
Fachada principal a calle Santiago en fase de ejecución.

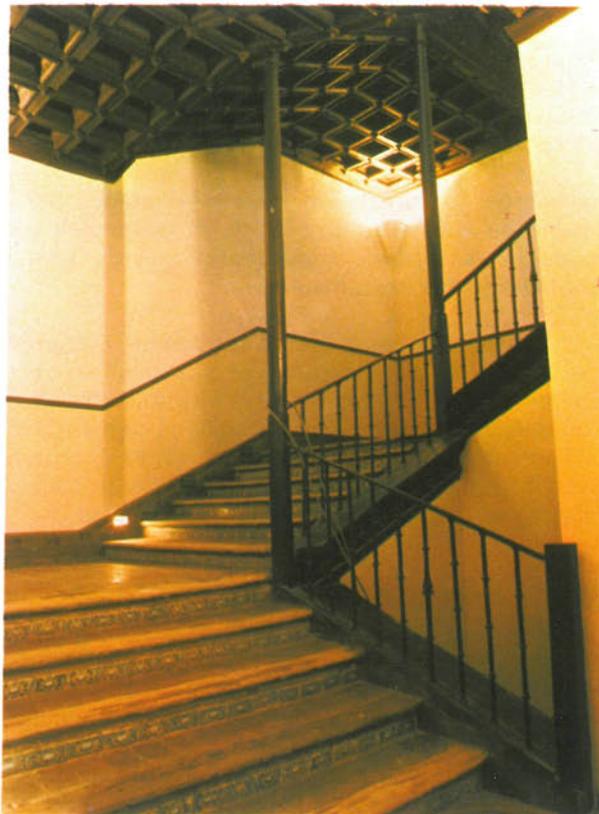
Escalera renacentista una vez restaurada.

**Claustro y escalera renacentistas:** Sustitución del armazón de la cubierta y retejado con las mismas tejas. Recuperación de canalones y bajantes de cinc. Saneado y refuerzo de los muros exteriores de carga. Recuperación de los primitivos artesonados de madera, posteriormente cubiertos por cañizo y yeso. Restauración y recuperación del pavimento de planta baja formando dibujos geométricos (este pavimento se encontraba muy deteriorado por el uso y a que estaba recibido en seco sobre arena); una vez res-
