OFICINAS SOBRE EL FRIGORIFICO DE COALSA, EN EL PUERTO DE LA CORUÑA/ESPAÑA

Elisa López Favre, Arquitecto

Rafael Astor Casalderrey, Ingeniero de Caminos

SINOPSIS

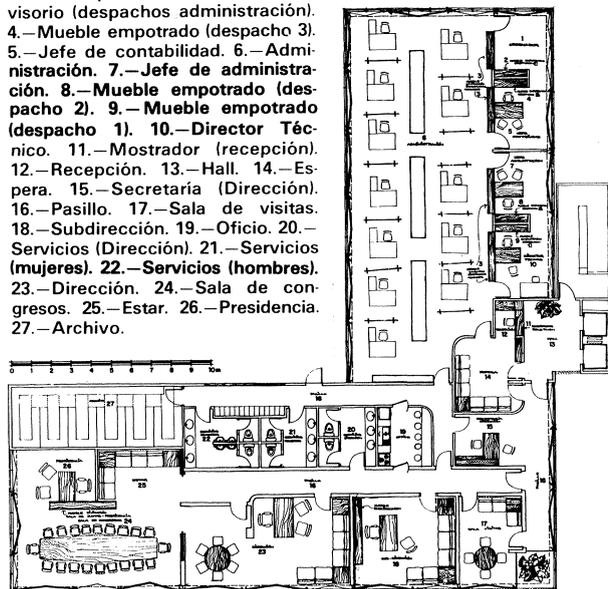
planta de oficinas

1.—Ordenador. 2.—Mueble empotrado (despacho 4). 3.—Mueble divisorio (despachos administración). 4.—Mueble empotrado (despacho 3). 5.—Jefe de contabilidad. 6.—Administración. 7.—Jefe de administración. 8.—Mueble empotrado (despacho 2). 9.—Mueble empotrado (despacho 1). 10.—Director Técnico. 11.—Mostrador (recepción). 12.—Recepción. 13.—Hall. 14.—Espera. 15.—Secretaría (Dirección). 16.—Pasillo. 17.—Sala de visitas. 18.—Subdirección. 19.—Oficio. 20.—Servicios (Dirección). 21.—Servicios (mujeres). 22.—Servicios (hombres). 23.—Dirección. 24.—Sala de congresos. 25.—Estar. 26.—Presidencia. 27.—Archivo.
