## *restauración del Teatro Español Madrid-España*

146-95

### **sinopsis**

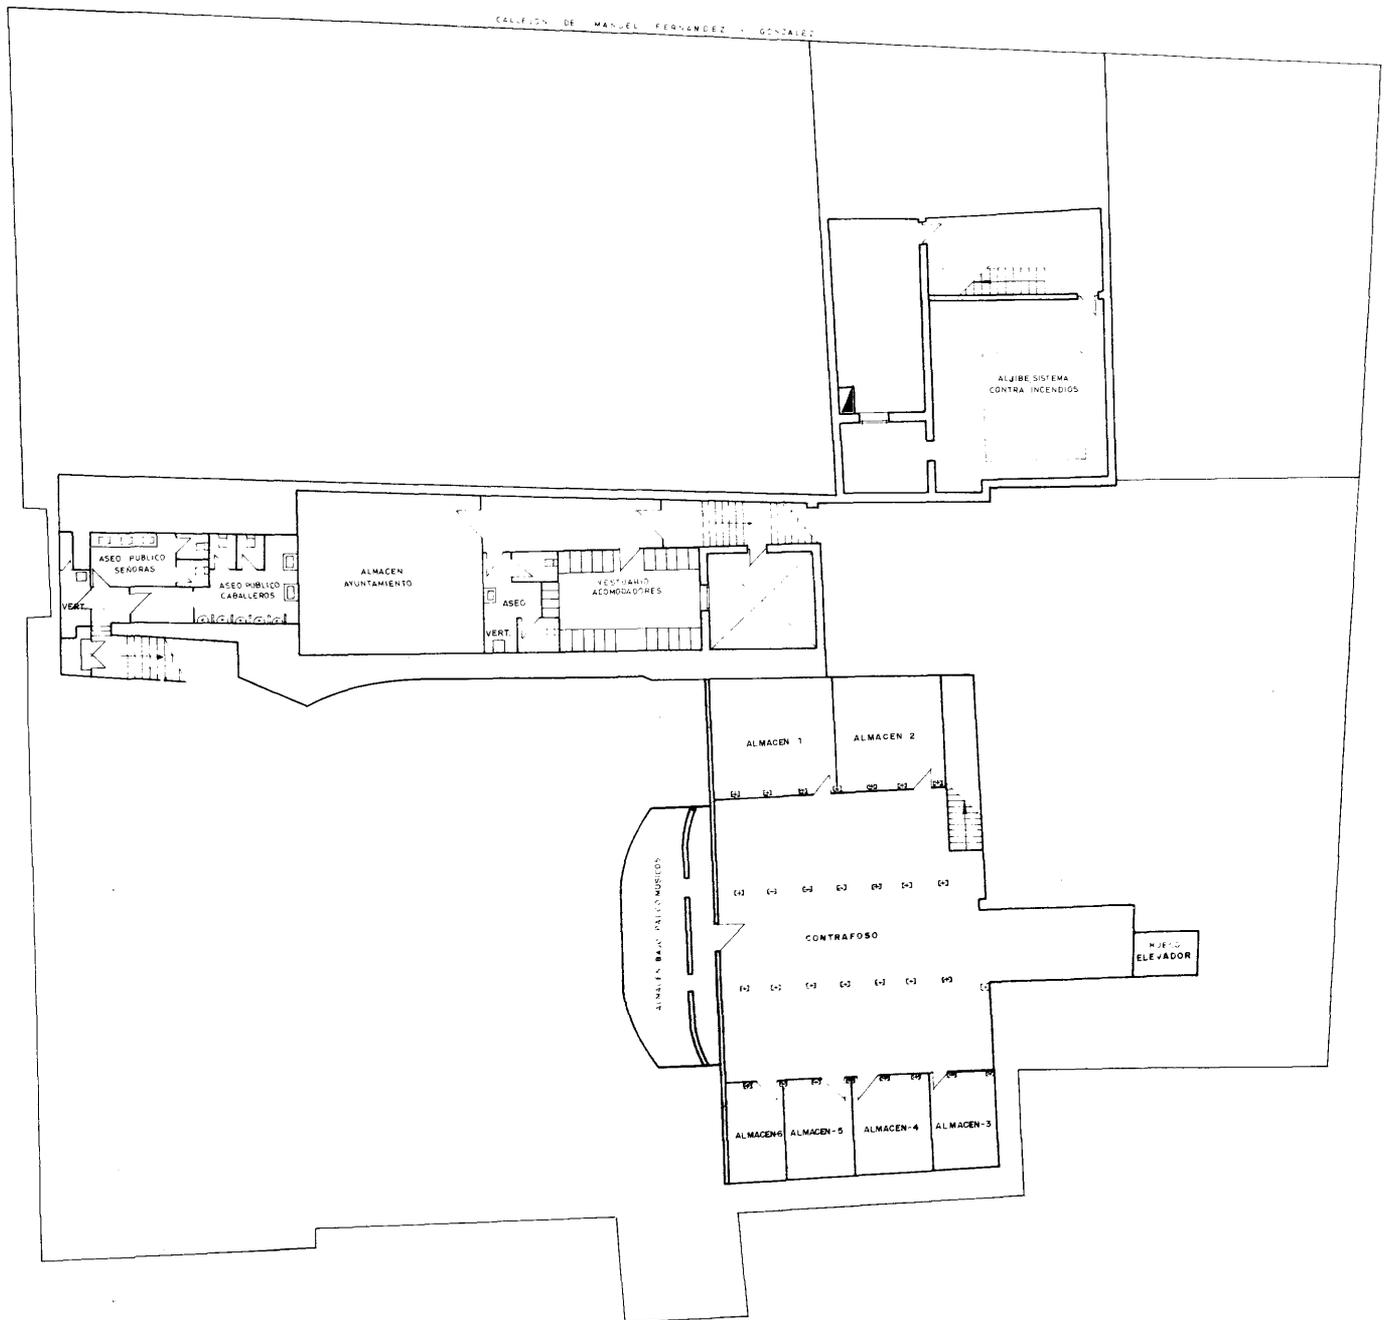
## planta de sótano y contrapeso

La ampliación del foso y contrafoso del escenario se hizo de manera que ocupase toda la superficie disponible entre la embocadura y los muros perimetrales. Para ello se realizaron una serie de operaciones tales como:

- Demolición de muros del contrafoso antiguo.
- Vaciado general de tierras por puntos y pozos.
- Prolongación de los muros y recalces de las cimentaciones de edificios colindantes, ejecutados por puntos alternos y en hormigón armado.
- Desvíos de acometidas eléctrica y de agua que cruzan el escenario.
- Rellenos con hormigón de pozos y colectores para consolidar el firme de la nueva cimentación.
- Demolición de las casetas colgadas en las paredes laterales del escenario.
