patología de las obras de fábrica

A. GARCIA MESEGUER, Dr. ingeniero de caminos

sinopsis

Este artículo recoge y amplía la conferencia pronunciada por su autor, bajo el mismo título, en el Ministerio de Obras Públicas, el 12 de febrero de 1970.

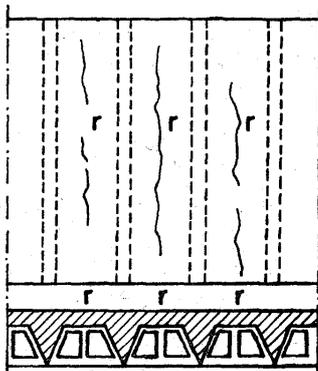
Fig. 1

Si el elemento es de espesor variable, las fisuras se localizan en las zonas más delgadas (fig. 1, caso de un forjado), en las que es mayor la importancia relativa de la contracción por secado prematuro. Si el elemento tiene espesor uniforme, sin direcciones preferentes, las fisuras suelen distribuirse caprichosamente, ofreciendo el aspecto clásico de piel de cocodrilo (fig. 2). Es de hacer notar que en estos casos de fisuración aleatoria, las fisuras vienen a cortarse casi siempre con ángulos aproximadamente rectos. Ello se debe a que, antes de aparecer una fisura, la superficie del hormigón se encuentra sometida a equitraziones. Al surgir la fisura, la tracción que le es normal queda anulada (fig. 3), pero se mantiene la que le es paralela, la cual puede originar una nueva fisura perpendicular a la anterior.

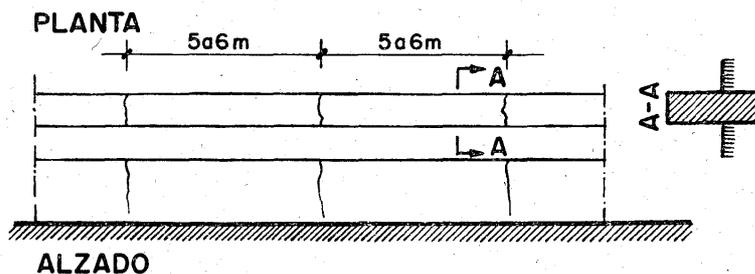
Fig. 5

Cuando se trata de piezas lineales, las fisuras se presentan con trazado perpendicular al eje de la pieza. Un caso típico es el del muro de cimentación, en el que la coacción exterior está representada por el terreno (fig. 5). La fisuración por retracción surge, en general, antes de que se construya el muro de ladrillo encima, ya que éste no experimenta retracción y actúa de elemento de rigidización del muro de hormigón. Si el muro de ladrillo tarda semanas en construirse, es casi seguro que aparecerán las fisuras. Estas suelen surgir cada 10 ó 12 m y más adelante puede presentarse una segunda familia intermedia, con lo que las fisuras resultan finalmente separadas a unos 5 ó 6 m, con anchura del orden del milímetro o algo superior, como corresponde al valor de la retracción (recuérdese el valor medio de un cuarto de milímetro por metro). Si, como es habitual, existe humedad en el terreno, la parte inferior del muro no retrae (en cualquier caso, siempre retrae menos que la superior) y las fisuras se van cerrando a medida que descienden, hasta desaparecer por completo.

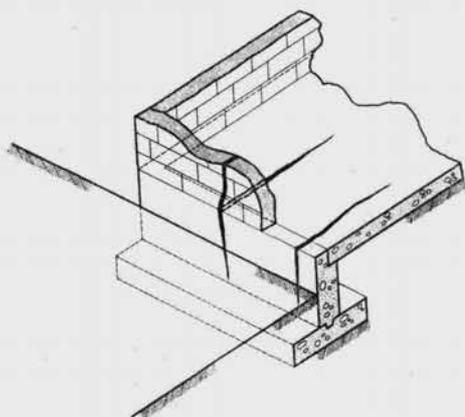
Fig. 12

Las dilataciones y contracciones de los elementos de hormigón por causa de la temperatura, sean en valor absoluto o sean diferenciales entre piezas conectadas, son el origen de buen número de fisuras. Quizá el caso más característico de dilatación diferencial sea el de la figura 12, donde se esquematiza el muro de cimentación y primer forjado de una vivienda. En invierno, el muro se acorta con más intensidad que la zapata, por estar ésta enterrada y experimentar, por tanto, un gradiente térmico pequeño. Por su parte, el forjado se acorta aún menos o incluso se dilata, por pertenecer a un interior abrigado, en el que, a menudo, existe calefacción. El resultado es la creación de una serie de tensiones que originan fisuras del tipo de las indicadas, con su máxima anchura en la coronación del muro y que se adelgazan al llegar a la zapata o al ir penetrando en el interior del forjado más caliente.

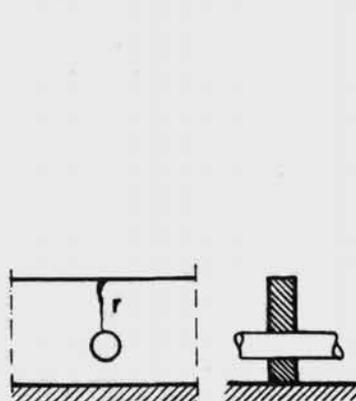
Fig. 13

La figura 13 representa un caso que aparece en construcciones industriales. Allá donde un tubo que conduzca agua caliente atraviese un muro de hormigón sin mayores precauciones, éste acabará por fisurarse ante el empuje ocasionado por la dilatación del tubo.

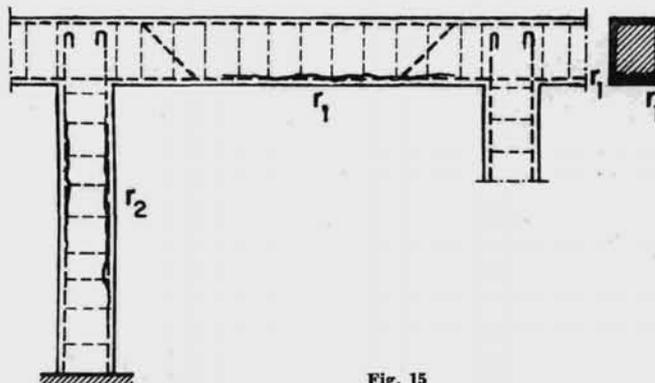
Fig. 15

El volumen del óxido al formarse es unas ocho veces mayor que el del metal que lo origina, lo que provoca fisuras y, más adelante, el desprendimiento del hormigón circundante. En general, las fisuras de corrosión tienen el mismo trazado que la armadura principal, tanto en pilares como en vigas (fig. 15), y es frecuente que aparezcan manchas de óxido según el mismo trazado. Por consiguiente, una fisura paralela a las barras principales debe ser motivo de alarma fundada.

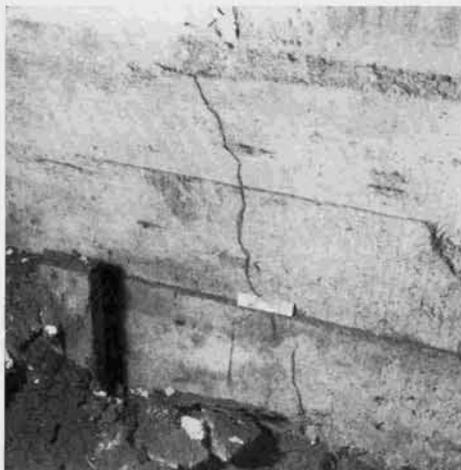
Fig. 22

En la figura 22 se aprecia una fisura de esfuerzo cortante correspondiente a una viga real, mostrando su buzamiento inclinado típico. Y los esquemas de la figura 23 nos recuerdan zonas típicas de vigas en T donde pueden presentarse fisuras por esfuerzo cortante.

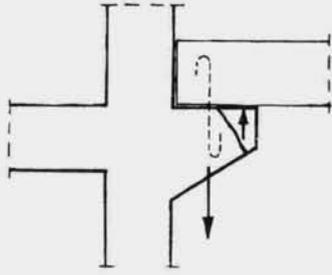
Fig. 28

En la figura 28, un defecto relativamente frecuente en las ménsulas de apoyo. Si el apoyo no se dispone bien destacado, o no existe, la viga degüella a la ménsula al entrar en carga y girar, ya que en lugar de un apoyo se tiene un empotramiento con un cierto momento cuyo brazo es muy corto, lo que significa que la fuerza sobre el voladizo es muy fuerte.

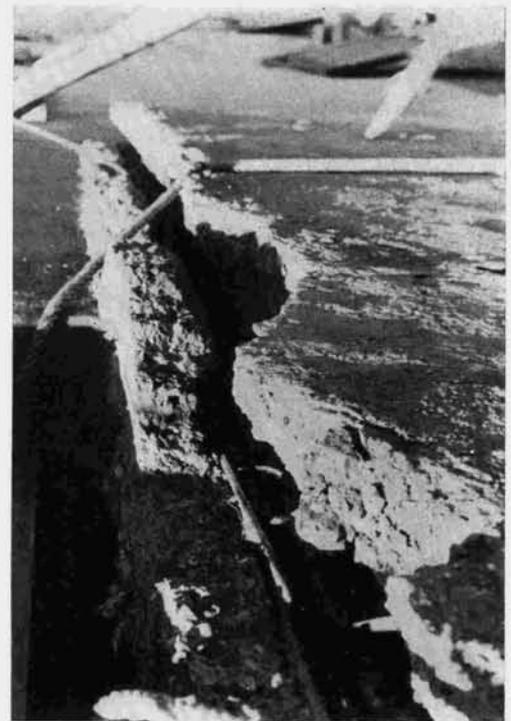
Fig. 33

Dentro de los errores de ejecución, la figura 29 representa el caso en que las armaduras se han detenido antes de llegar al extremo, lo que conduce siempre a una fisura como la indicada. Más frecuente y peligroso es el caso en que, durante el hormigonado, se caen los cercos de un soporte (fig. 30), lo que coloca a éste en situación muy grave, delatada por fisuras verticales como las indicadas. Igualmente frecuente y peligrosa es la caída de la armadura en un voladizo, lo cual da, en el mejor de los casos, una fisura como la de la figura 31; y en el peor, la caída completa del elemento, que gira 90° sobre la armadura desplazada, actuando como charnela, tal y como muestran las fotografías 32 y 33, correspondientes a un balcón siniestrado hace poco tiempo en la provincia de Murcia.

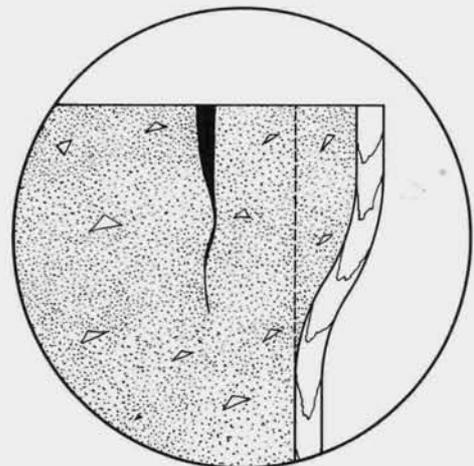
Fig. 34

Por terminar con los ejemplos relativos a faltas en la ejecución, señalaremos el caso un poco inocente de cedimiento del encofrado (fig. 34), que produce fisuras prematuras cuyo origen puede confundirse si se olvida considerar, entre las posibilidades objeto de análisis, este defecto de construcción.

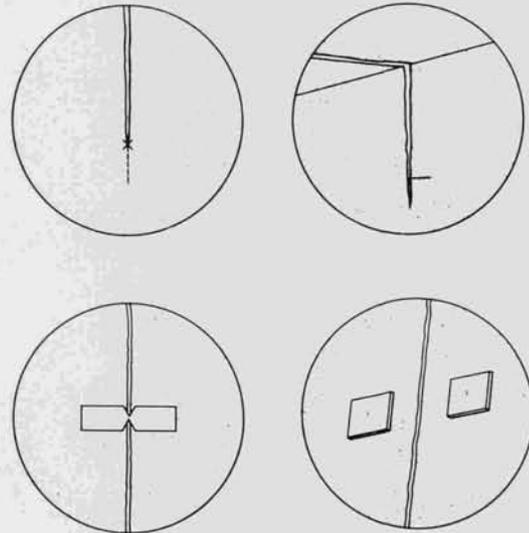
Fig. 35

Un dato que suele ser imprescindible para conocer la causa de una fisura y calificar su grado de peligro, es el de si la fisura está viva o no. O dicho de otro modo, si su anchura y longitud se van modificando con el tiempo o si, por el contrario, están prácticamente estabilizadas. Para obtener dicho dato, puede ser útil cualquiera de los procedimientos simples que se ilustran en la figura 35.

El primero consiste en marcar con una cruz el extremo de la fisura, para poder comprobar más tarde si ha progresado. El segundo consiste en encajar un palillo o aguja en la hendidura, que caerá si ésta ensancha. El tercero, algo más completo, es colocar un testigo entre los labios de la fisura. Si se emplea papel o tela fina, es posible conocer no sólo los aumentos, sino también las disminuciones de anchura; pero ambos materiales tienen el inconveniente de ser muy sensibles a la humedad ambiente, lo que puede falsear los resultados. Es preferible utilizar testigos de yeso muy finos, de no más de dos o tres milímetros de espesor, que acusan perfectamente, partiéndose, cualquier movimiento en más de la fisura.

El cuarto procedimiento es el más riguroso y consiste en colocar dos referencias fijas a ambos lados de la grieta, midiendo su distancia con precisión. Como referencias suelen utilizarse dos plaquitas de metal con un rehundido central semiesférico, donde encajan las patas de un elongómetro que aprecia centésimas de milímetro. Las plaquitas se pegan con resinas epoxi.

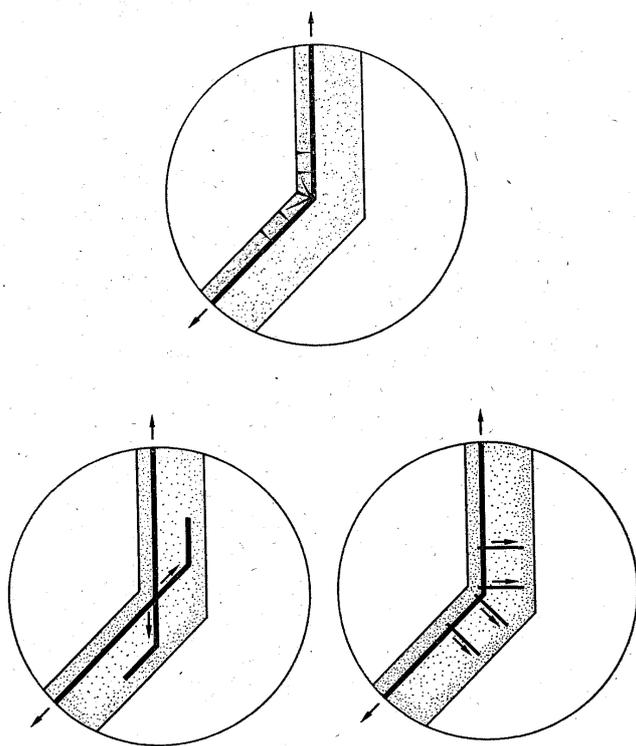
Fig. 36

La figura 36 se refiere al error de proyecto ya clásico en que se coloca una armadura continua de tracción junto a un paramento quebrado: al entrar en carga, la armadura tiende a hacer saltar el recubrimiento. Para evitar este efecto, deben despiezarse convenientemente las barras o sujetarse con los cercos o estribos necesarios, teniendo en cuenta en este último caso que esta armadura transversal requiere de una cierta deformación para entrar en trabajo, cuya compatibilidad hay que estudiar.

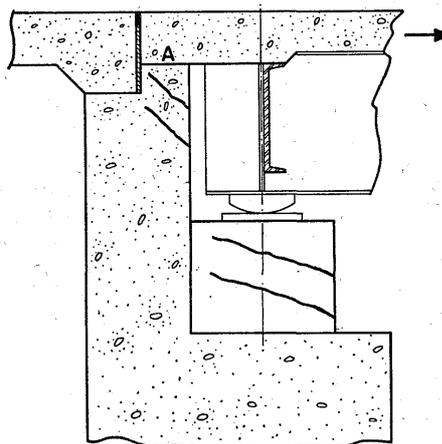
Fig. 37

En la figura 37 se han esquematizado dos tipos de errores. El primero se refiere a la junta A del tablero con el estribo, que debía de estar totalmente libre. Si no es así, el tablero arrastrará en su movimiento al muro, decaপিtándolo en la forma indicada.

El segundo, más grosero, se refiere al caso en que se coloca una armadura transversal insuficiente en un dado de apoyo. En estos casos, además, debe preverse la transmisión de un cierto esfuerzo horizontal a través del aparato de apoyo, ya que el funcionamiento de éstos nunca es igual al teórico para el que están previstos.

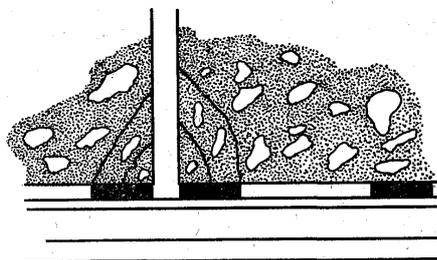
Fig. 38

La figura 38 muestra el efecto que producen las cargas concentradas en los bordes de las losas de hormigón. Puede presentarse el caso en los puentes de ferrocarril en que un tablero de losas de hormigón reciba las traviesas. Si alguna de éstas va ubicada en un borde de losa, ésta acaba fisurándose.

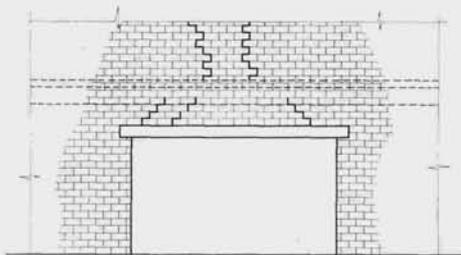
Fig. 39

Las deformaciones no compatibles son origen de un sinnúmero de fisuras en toda clase de elementos constructivos. Tomemos el caso sencillo de un dintel, para el que se admite una flecha en servicio de $1/300$ a $1/400$ de la luz. Si el dintel tiene 6 m de luz, eso significa de 1,5 cm a 2 cm, deformación ésta (fig. 39) que puede no admitir un muro de ladrillo que vaya sobre él. Si además carga un forjado, éste baja también y puede fisurar los tabiques que soporta. Y si se tiene en cuenta, además, el efecto de las deformaciones lentas bajo la carga permanente, que puede suponer fácilmente del doble al triple de la flecha inicial, se comprenderá que sea tan frecuente encontrar muros de ladrillo y tabiques fisurados. O partidos, si se trata de elementos de cristal.

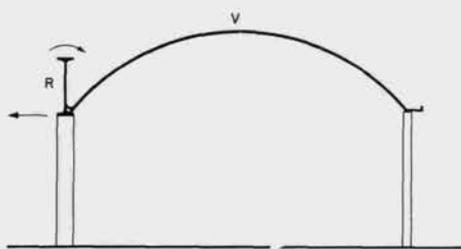
Fig. 40

En la figura 40 se da un ejemplo de solidarización indebida de dos elementos cuya estabilidad y buen comportamiento independiente había sido impecable. Al entrar en carga la bóveda V, el empuje horizontal resultante vuelca la viga de borde. El hecho ocurrió en Francia, hace ya bastante tiempo.

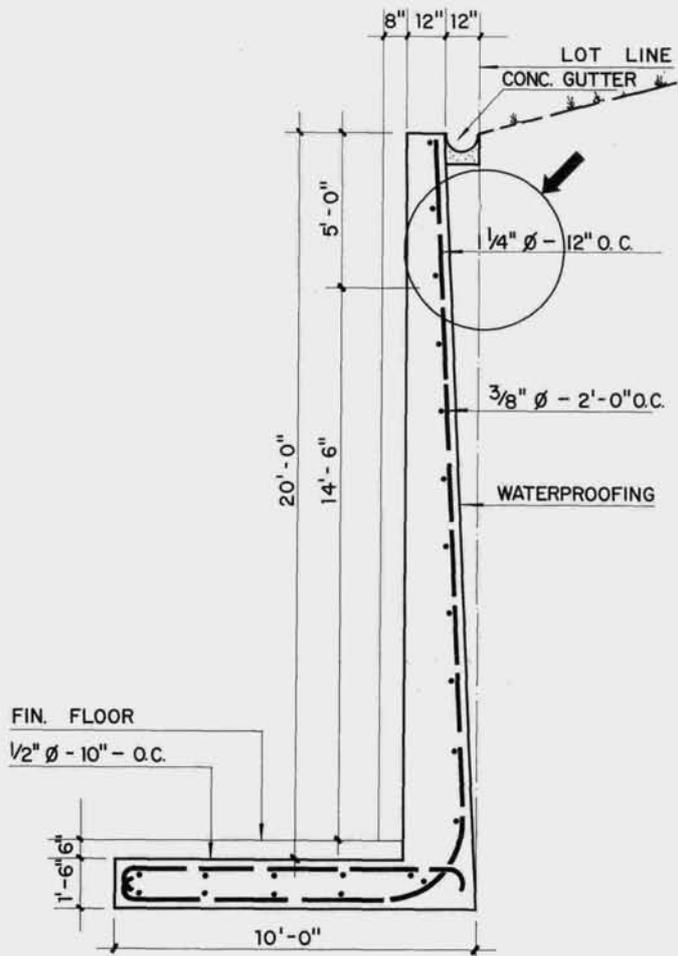
Fig. 41

Un caso curioso de fallo se muestra en la figura 41, correspondiente a un muro de contención de tierras que se cayó nada más entrar en carga. Sucedió en Nueva York el año 1950 y la causa fue un error en la interpretación del plano, al haberse dispuesto barras de $\frac{1}{4}$ de pulgada en vez de $1\frac{1}{4}$ de pulgada, debido a la coincidencia del 1 con una línea de cota. También en Estados Unidos (Colorado, año 1954) se produjo el fallo de unos pórticos de hormigón armado, por causa de una mala ejecución de la ferralla (fig. 42). Se dispuso un empalme de barras por solapo en una zona crítica y la rotura sobrevino en la forma indicada en la figura.

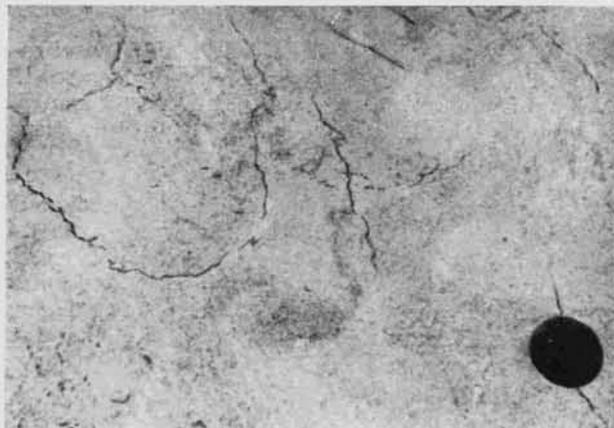
La fotografía 43 corresponde a la cara superior de una zapata de puente y muestra una fisuración abundante en piel de cocodrilo. Los testigos extraídos (fig. 44) denotaron que la profundidad de las fisuras era apreciable. Se investigó en este caso —en el que intervino recientemente el Instituto Eduardo Torroja— toda una serie de posibles orígenes de anomalías, comenzando por un análisis

a fondo del cemento, que es siempre el primer presunto culpable en casos de este tipo. Como tantas veces ocurre, no era aquí el cemento la causa de las irregularidades, sino, fundamentalmente, el exceso de contenido en finos que tenían los áridos. Dicho exceso producía una pasta en el hormigón muy susceptible a la retracción y con poca adherencia al árido grueso, lo que colocaba al material en condiciones especialmente vulnerables.

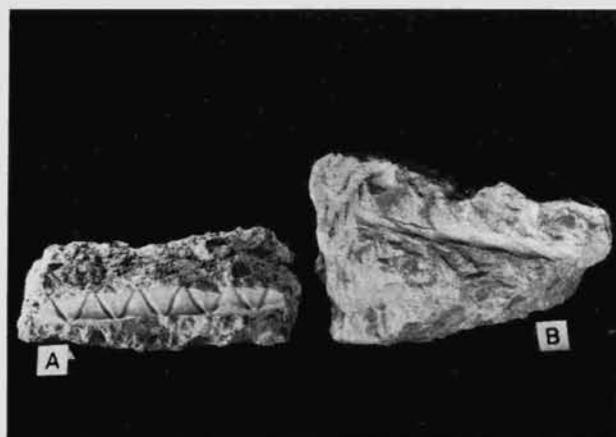
La figura 45 muestra las huellas que deja una barra de adherencia mejorada sobre el hormigón. Contra lo que pudiera pensarse a primera vista, estas huellas tan nítidas no significan nada en contra del hormigón, ya que el efecto de la vibración produce un enriquecimiento en pasta de las zonas vecinas a las barras y a ello se debe la perfección del dibujo. En la fotografía se muestran dos hormigones, uno de los cuales (A) era sospechoso, y el otro (B) no lo era. Como puede observarse, ambos muestran el mismo aspecto en lo relativo a huellas del acero sobre su masa.

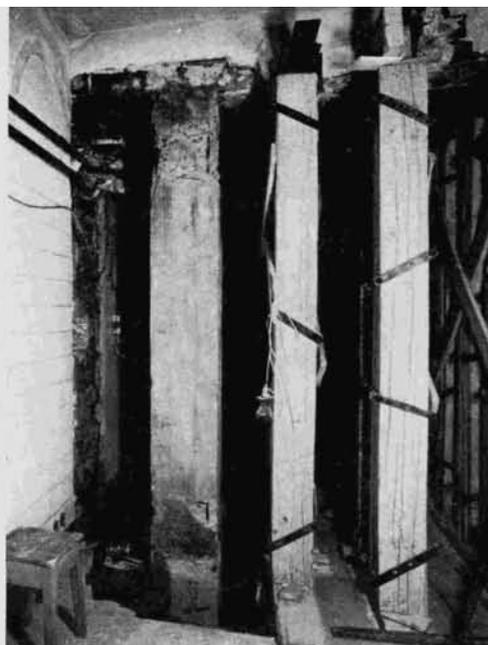
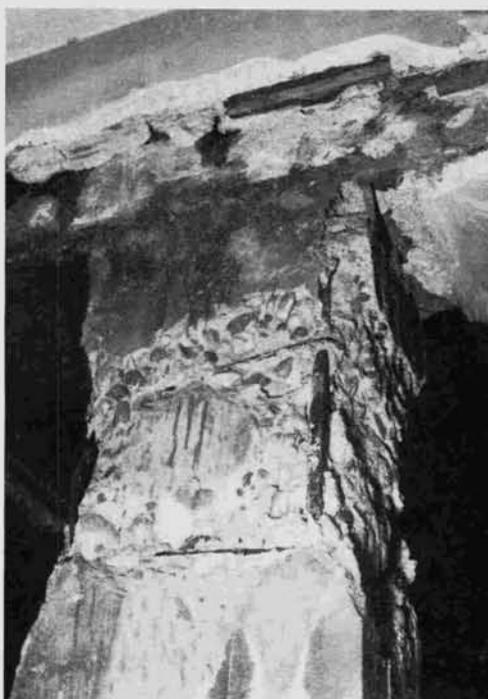
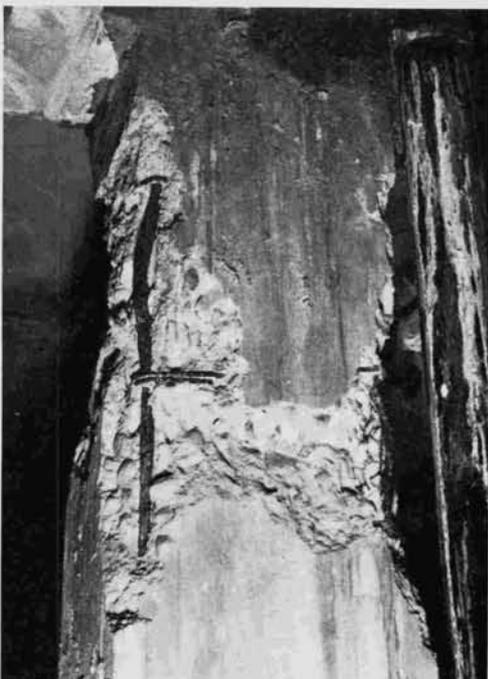
Las figuras 46, 47 y 48 muestran el aspecto de un pilar próximo a su agotamiento resistente. Como se ve, ha saltado el recubrimiento en algunas zonas y la armadura principal aparece pandeada entre los puntos de sujeción a los estribos. Estas fotos son un buen recordatorio de la limitación de cálculo que establece la Instrucción vigente E.H.68 en el sentido de no contar como resistencia del acero en compresión un valor superior a 4.000 kp/cm^2 . Dicho valor corresponde a una deformación del 2 por 1.000, que es la de rotura del hormigón a compresión simple. De nada habría servido que las barras del pilar en cuestión hubiesen tenido un límite elástico superior al valor indicado, ya que el exceso no habría podido aprovecharse.

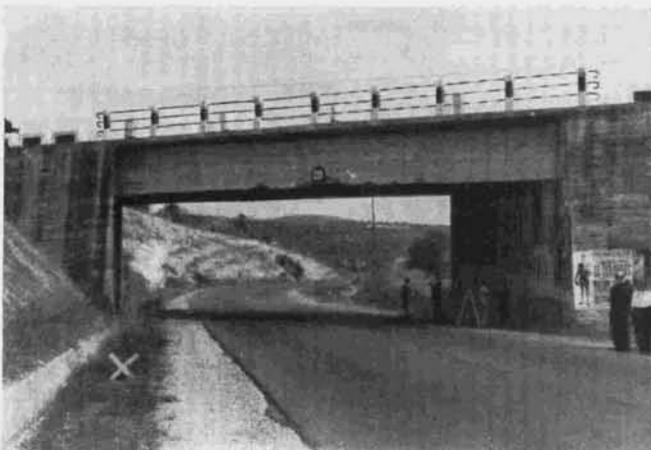
Fig. 49

La fotografía 49 corresponde a un paso superior en la Nacional IV, cuyo gálibo estricto ha ido disminuyendo por la colocación de sucesivas capas de refuerzo en el firme. El resultado es que algunos camiones sobrecargados producen fuertes impactos en las vigas, especialmente en la de borde, habiendo llegado a dejar al descubierto la armadura en una zona relativamente amplia (fig. 50). Se comprobó la buena disposición de los cercos y, a pesar de que el alma aparecía abundantemente fisurada verticalmente debido a los impactos, se concluyó que la capacidad resistente del elemento no había disminuido prácticamente. En casos análogos, por tanto, basta con reparar los desperfectos con la aplicación simple de un mortero que proteja las armaduras. Conviene que el mortero sea a base de resinas epoxi para asegurar su buena unión y resistencia.

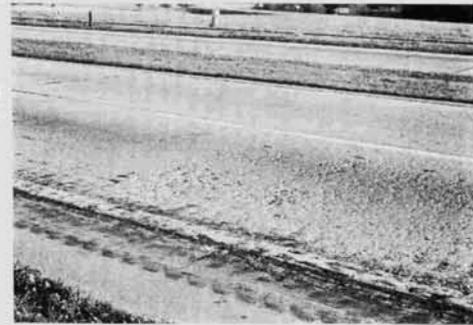
Fig. 52

Quizá sean los pavimentos de hormigón las estructuras que más experimentan estos perjudiciales efectos, y ello por varias razones. Por un lado, su gran superficie les hace especialmente vulnerables. Por otro, su paramento está permanentemente sometido al desgaste ocasionado por el tráfico. Por otro, en fin, las sales empleadas para el deshielo se diluyen en el agua que de él proviene y resulta así uno de los agentes más agresivos que puede imaginarse. La fotografía 52 es expresiva a este respecto.

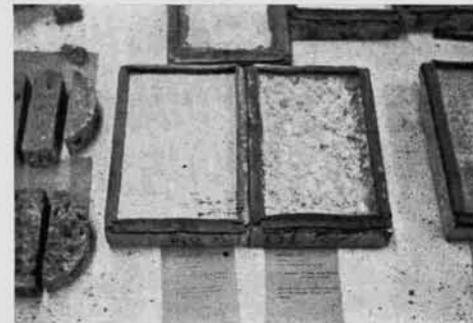
Fig. 53

Este problema es uno de los pocos que pueden considerarse resueltos gracias al empleo de un aireante. Son muchos los ensayos de laboratorio que han demostrado la eficacia de estos productos frente a ciclos de hielo y deshielo, mostrándose en la fotografía 53, a título de ejemplo, uno de estos ensayos recientemente realizado en el Instituto del Cemento de Viena. Se trata de dos muestras de un hormigón idéntico, de relación agua/cemento igual a 0,4, sometidos a 45 ciclos de hielo. La única variante es que la muestra de la izquierda tiene incorporado un 4 por 100 de aire ocluido y puede apreciarse la diferencia de comportamiento.

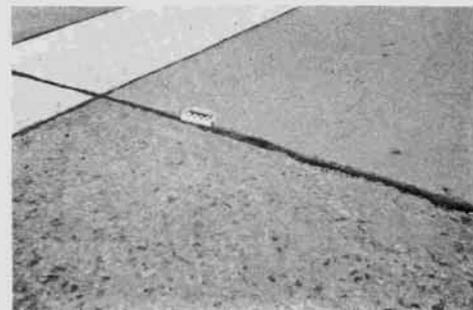
Fig. 54

Lo dicho es válido igualmente fuera del laboratorio. Yo tuve la feliz oportunidad de visitar un tramo de la autopista de hormigón Hannóver-Kassel en el que se había olvidado incorporar aireante al hormigón en una ocasión. El resultado puede verse en la fotografía 54, realmente expresiva, que corresponde a la junta entre dos losas con y sin aireante.

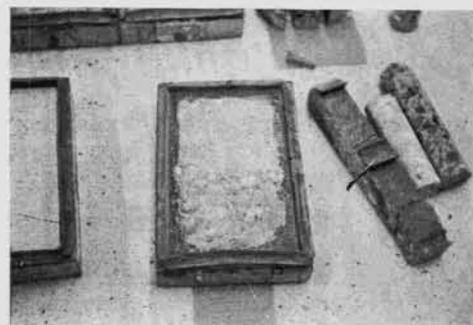
Fig. 55

Añadamos, por último, que un tratamiento eficaz de los hormigones sin aireante es el impregnar su superficie con una mezcla de aceite de linaza y gasolina al 50 por 100. Dicho tratamiento (cuya efectividad muestra lo fotografía 55) suele dar buen resultado, aunque con él se pierde algo de adherencia en el pavimento. Normalmente debe repetirse cada año o cada dos años.

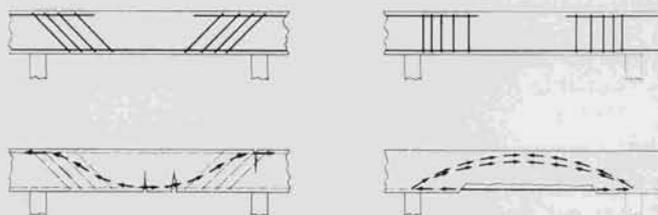
Fig. 51

Ejemplo frecuente de lo dicho es el forjado que, proyectado como semiempotrado, se articula en apoyos y pasa a trabajar como simplemente apoyado si la armadura negativa que realmente se colocó es insuficiente o está deficientemente anclada. Otros ejemplos se muestran en la figura 51, donde una viga fisurada (izquierda) provista de estribos inclinados llega a trabajar como colgada de sus armaduras; o una viga (derecha) que ha perdido su recubrimiento de tracción llega a trabajar como arco atirantado, si los anclajes de las barras son eficaces.
