125 - 22  
JEAN TSCHUMI, arquitecto

## edificio administrativo NESTLÉ en Vevey

La casa Nestlé ha levantado—para centralizar su aparato administrativo—un soberbio edificio en Vevey (Suiza), haciendo gala de unas premisas admirables: elección cuidadísima del emplazamiento, perfecto diseño, empleo de materiales nobles y esmerada ejecución. Era, pues, necesario que se obtuviera un resultado correspondiente, una obra maestra de gran belleza y perfecto funcionamiento.

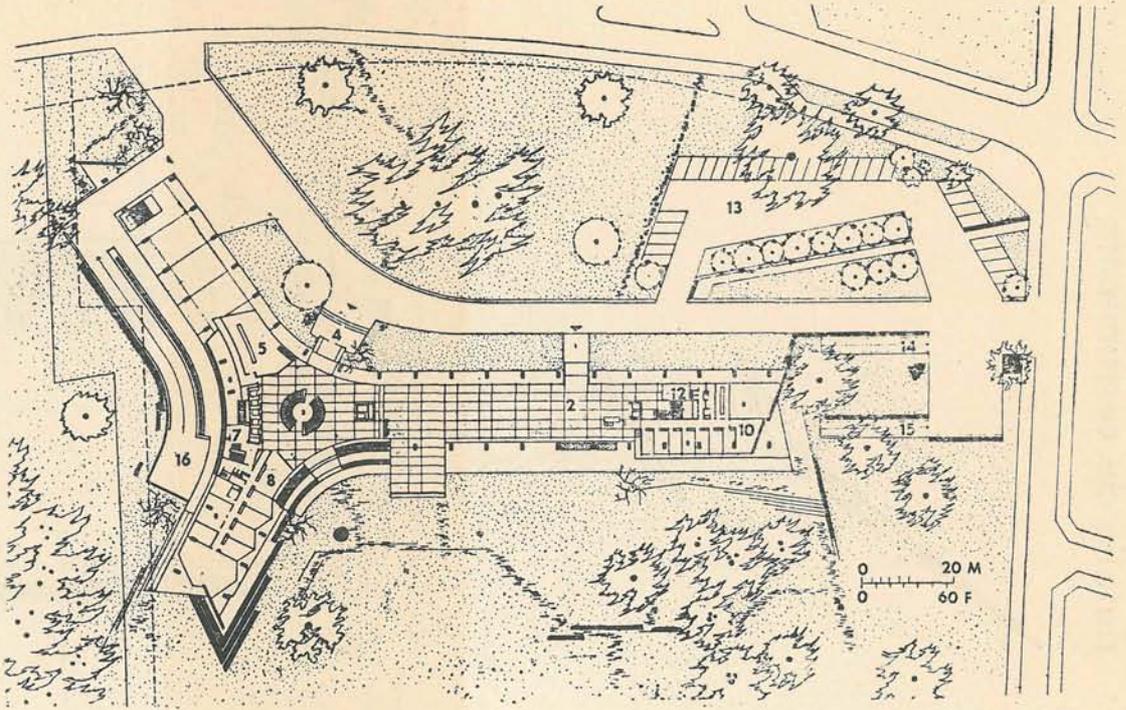
planta baja

1. Entrada de Dirección.—2. Hall principal.—3. Hall y escalera de personal.—4. Entrada de personal.—5. Estafeta de Correos.—6. Oficinas.—7. Enfermería.—8. Caja.—9. Recepción-espera.—10. Teléfonos.—11. Central telefónica.—12. Servicio de coches.—13. Parque.—14. Entrada al garaje.—15. Salida del garaje.—16. Patio de servicio.

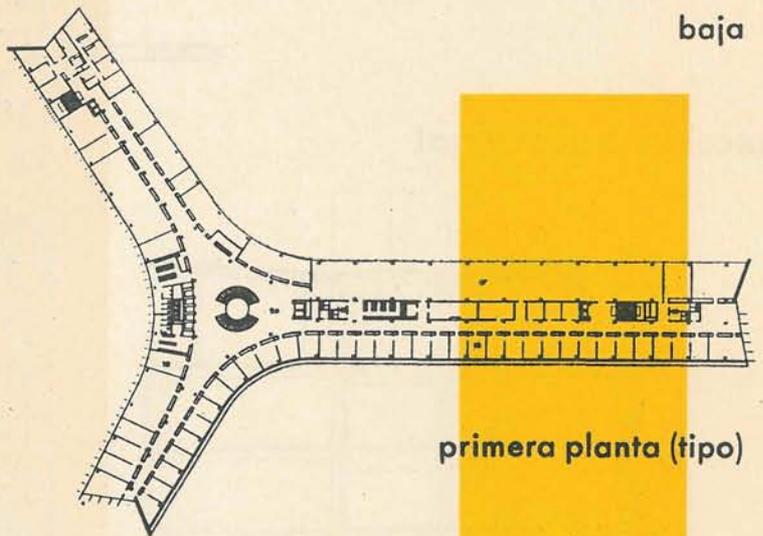
planta primera

17. Gran sala de dibujo, 90 m de longitud.—18. Oficinas individuales.—19. Grandes despachos.—20. Hall.

El estudio y planificación interior se ha dirigido, esencialmente, a conseguir una disposición utilitaria, flexible y adaptable en todo tiempo, y en las cinco plantas de oficinas, a base de tabiques móviles colocados en los cruceros de las ventanas—que proporcionan el módulo básico—, cuidando, desde luego, las más óptimas condiciones de aislamiento fónico de las células anejas.

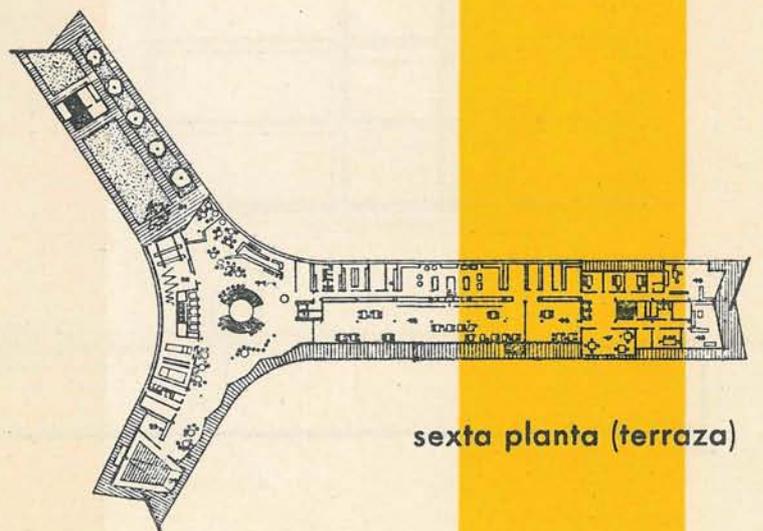
planta sexta

21. Hall «Cafetería».—70. Comedor de personal.—71. Comedor de jefes.—72. Comedor de dirección.—73. Coloquios de dirección.—74. Coloquios de jefes.—75. Comedor de invitados.—76. Cocinas y servicios anejos.—77. Sala de Conferencias.—78. Biblioteca.—79. Central de ventilación.—80. Terraza-jardín.

Comprende un sótano, destinado a garaje y servicios e instalaciones generales; planta baja, representativa, con amplios y espléndidos vestíbulos; cinco plantas puramente administrativas, de oficinas, una soberbia y vistosa sexta planta destinada a lugares de expansión, comedores, restaurante, hall, coloquios, sala de conferencias y terrazas ajardinadas.

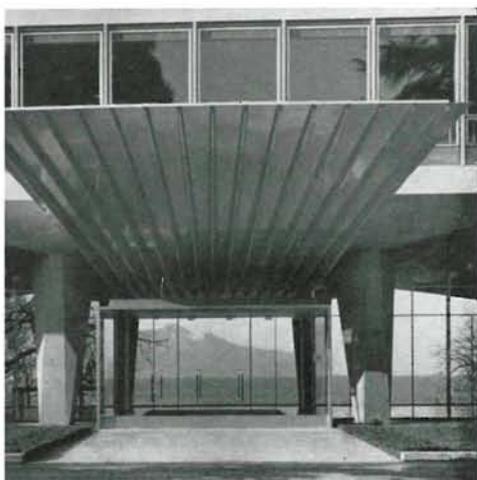
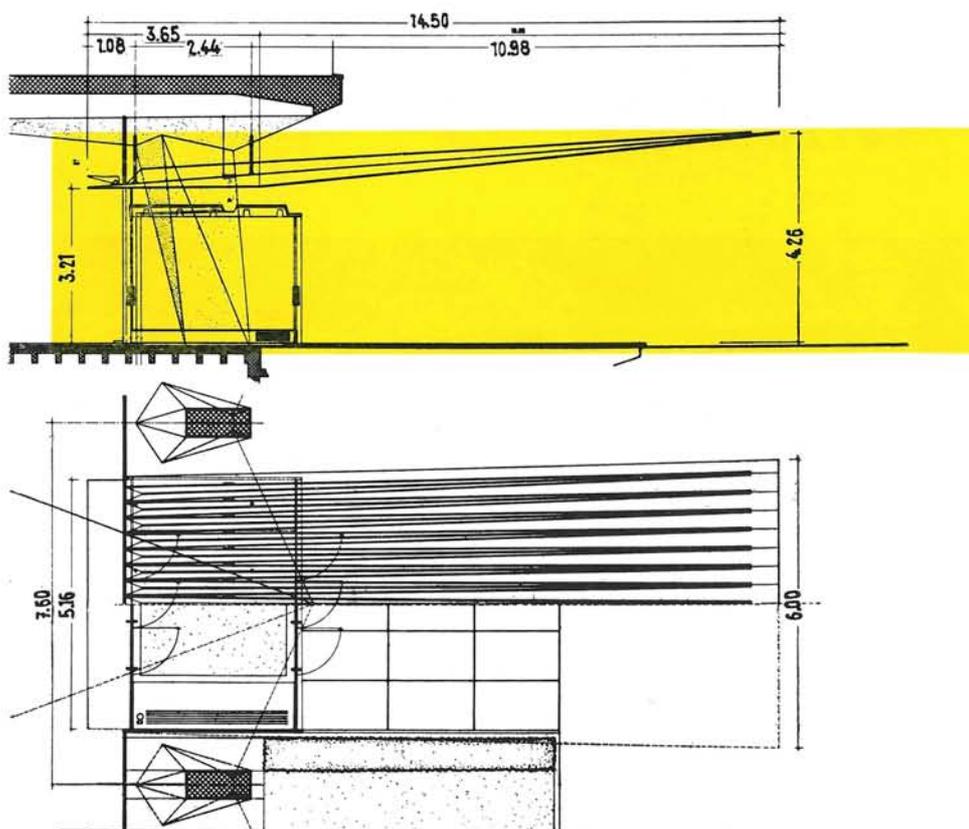
acceso principal

Marquesina de la entrada a dirección.

La marquesina de la entrada principal ha sido estudiada con el espíritu del edificio entero, logrando un elemento decorativo de esbelta y atrevida línea, puesto que tiene 14,50 m de longitud, volando 11 m libres. Toda ella es un alarde de construcción en aluminio y está realizada con espesores de 3 mm para las chapas horizontales y 5 mm para las oblicuas que constituyen las "V".

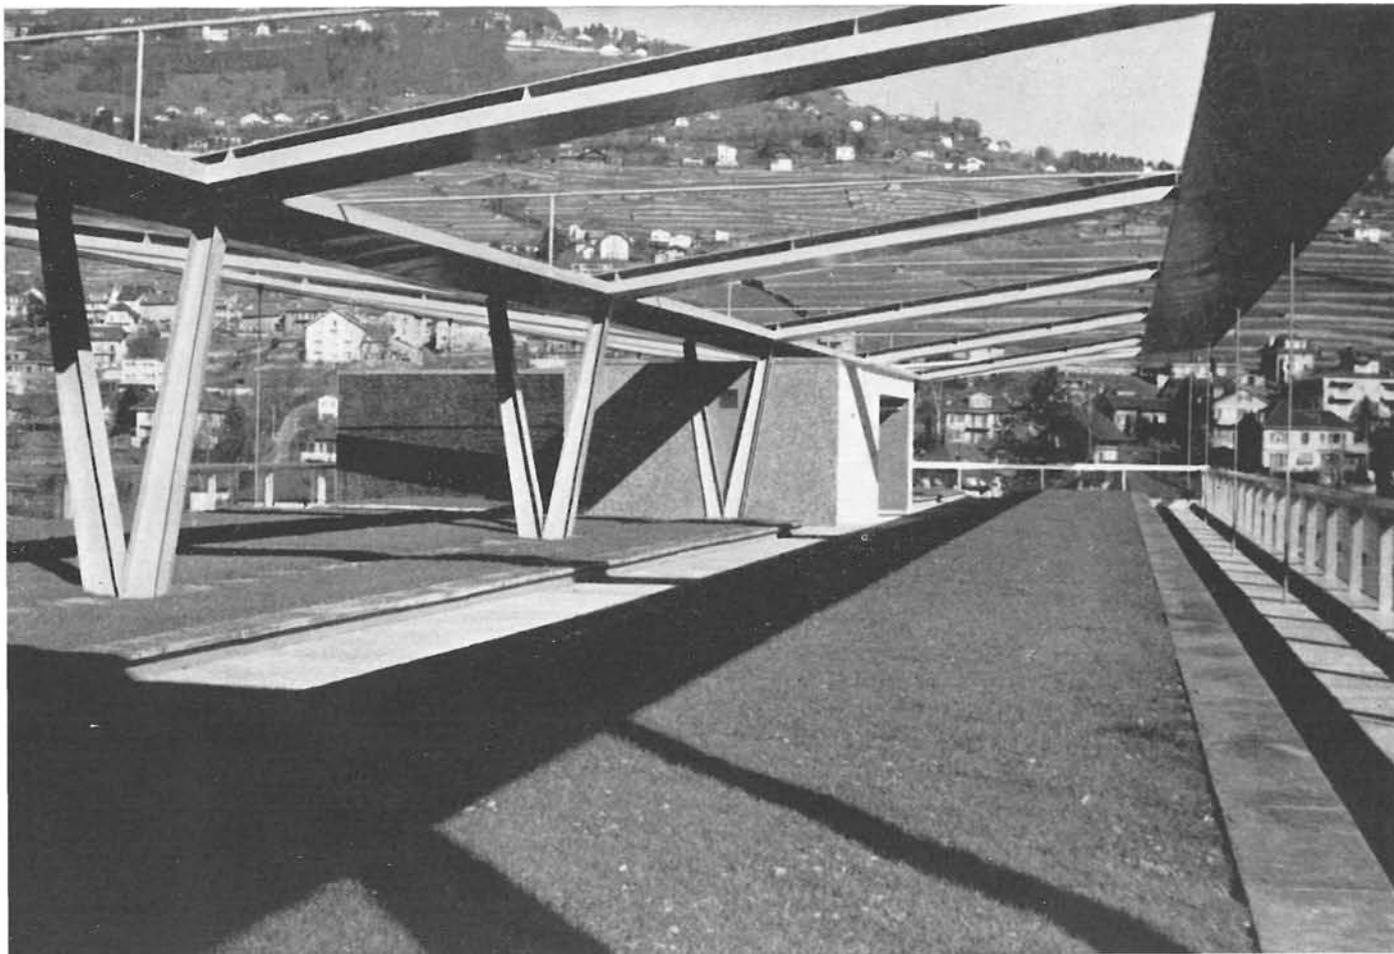
Pérgola de aluminio.
