## edificio de viviendas

## islas filipinas - Madrid

ANTONIO LAMELA, *arquitecto*

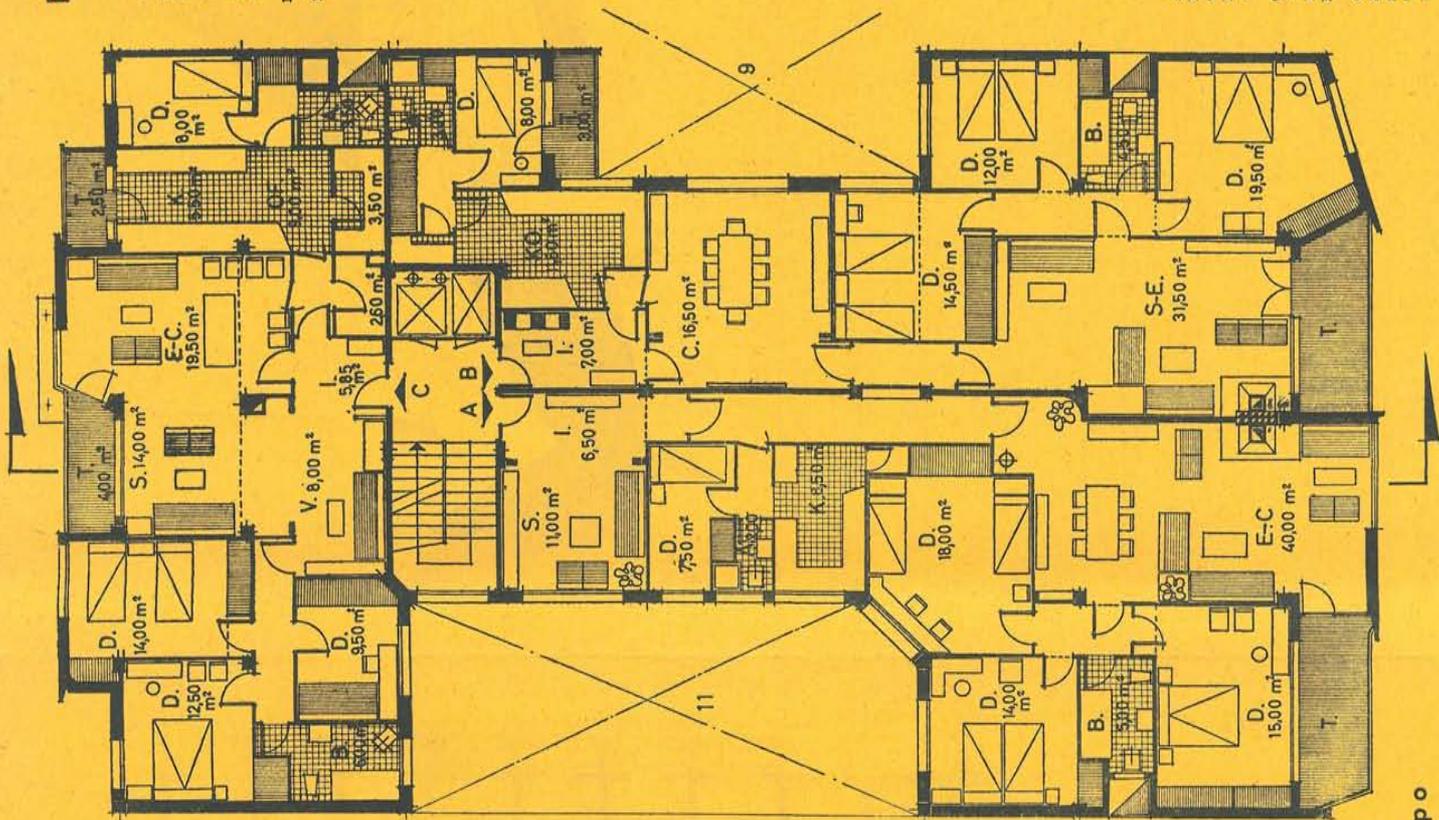
tipo

4. Zaguán.
5. Acceso garaje.
6. Entrada servicio.
7. Anteporral señores.
8. Portal señores.
9. Patio mancomunado.
10. Peto ajardinado privado.
11. Patio lateral.

- A. Alco.
- B. Baño.
- C. Comedor.
- D. Dormitorio.
- E-C. Estar-comedor.
- G. Garaje.
- I. Ingreso.
- K. Cocina.
- K-OF. Cocina oficina.
- OF. Oficina.
- S. Sala.
- S-E. Sala-estar.
- T. Terraza.
- V. Vestibulo.

#### Vivienda "A"

En esta vivienda no hemos sabido resolver de un modo que fuera financiero, los dos problemas que en ella aparecen: uno, el pasillo de que hemos hablado de 7,5 m; otro, el cruce de circulaciones que existe entre el servicio y zona de señores.

El ingreso se hace a una estancia amplia, de 16,5 m<sup>2</sup>, que puede servir de pieza de recibio y susceptible de ser utilizada para una zona de estar o zona de recepción. Por tanto, esta pieza es susceptible de quedar transformada en dos de 11 y 6,5 metros cuadrados.

#### Vivienda "B"

Esta vivienda ya queda mejor resuelta en su planta que la anterior, porque se ha logrado independizar las zonas de servicio de las zonas de señores.

#### Vivienda "C"

Esta vivienda es la, a nuestro juicio, mejor resuelta de las tres, por proyectarla libre de la influencia de los patios a que antes hemos hecho referencia.

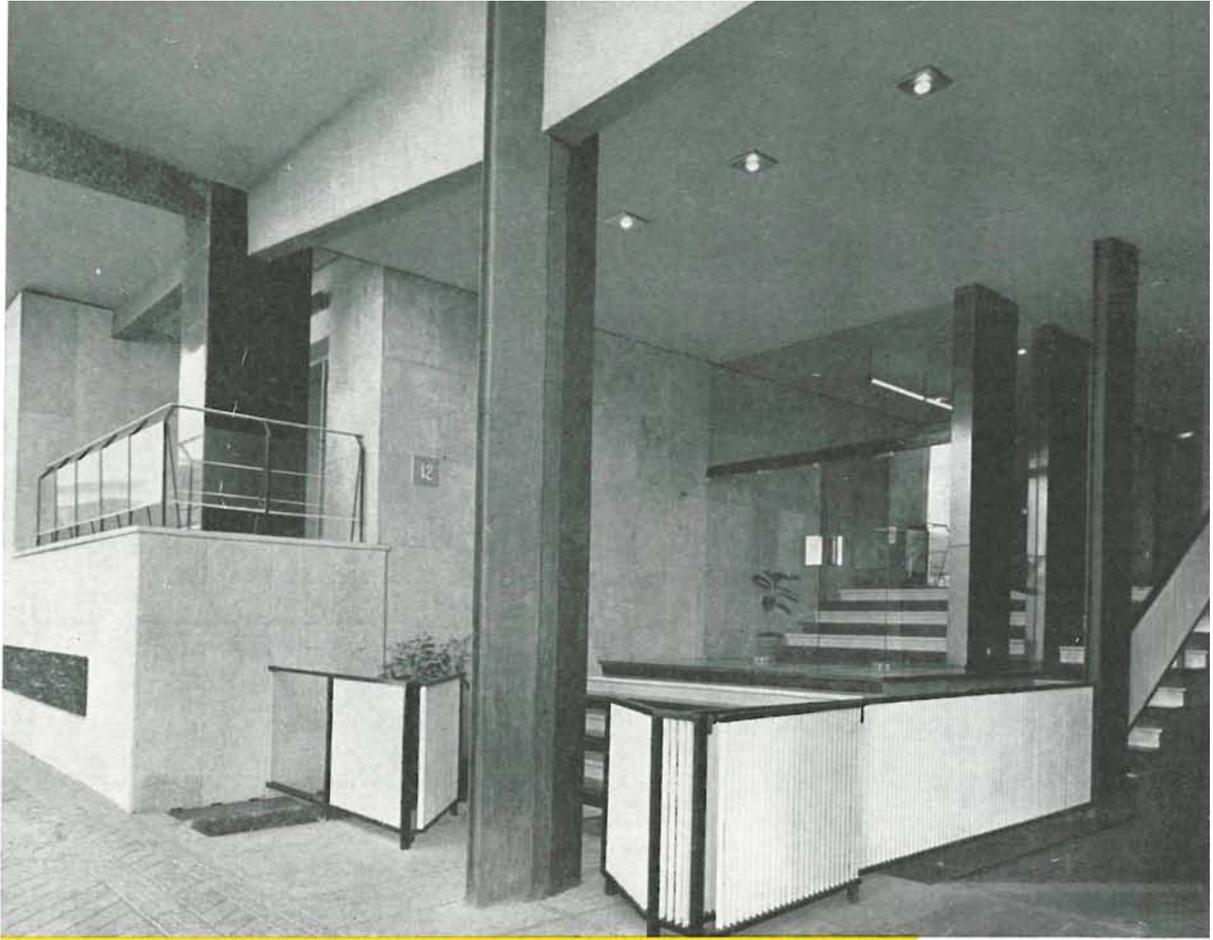
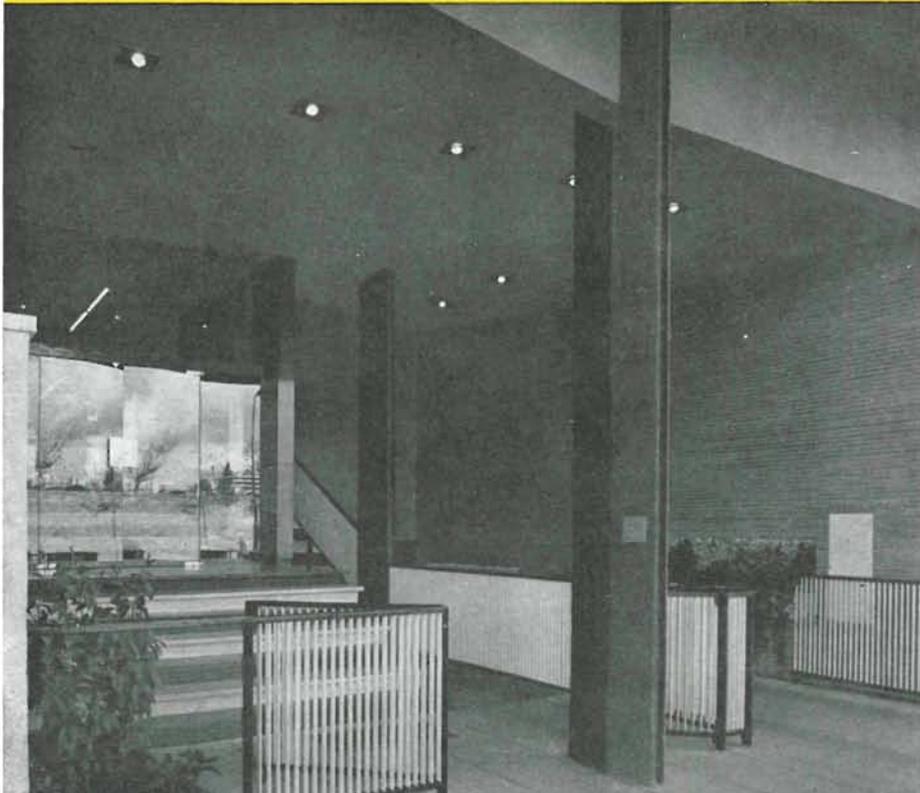
Acceso al garaje.  
Entrada a viviendas.  
Escaleras.

El acceso general a la finca se hace por la parte derecha de la misma, formando un ambiente amplio, tanto en superficie como en altura. En él se distinguen tres zonas, aunque están incorporadas unas dentro de otras: el acceso al garaje, el de servicio y el de los señores.

La rampa del garaje es suave y tratada con generosidad y materiales de calidad.

El movimiento de alturas, que se efectúa en el acceso principal, le resta monotonía y le da una diversidad tal, que favorece la llegada a la escalera y ascensor. Hay un vestíbulo interior a estos últimos para espera o reposo de los inquilinos.

La separación entre el acceso de señores y el acceso de servicio se realiza con un tabique que no llega al techo, lo que permite dar la idea de una mayor libertad.

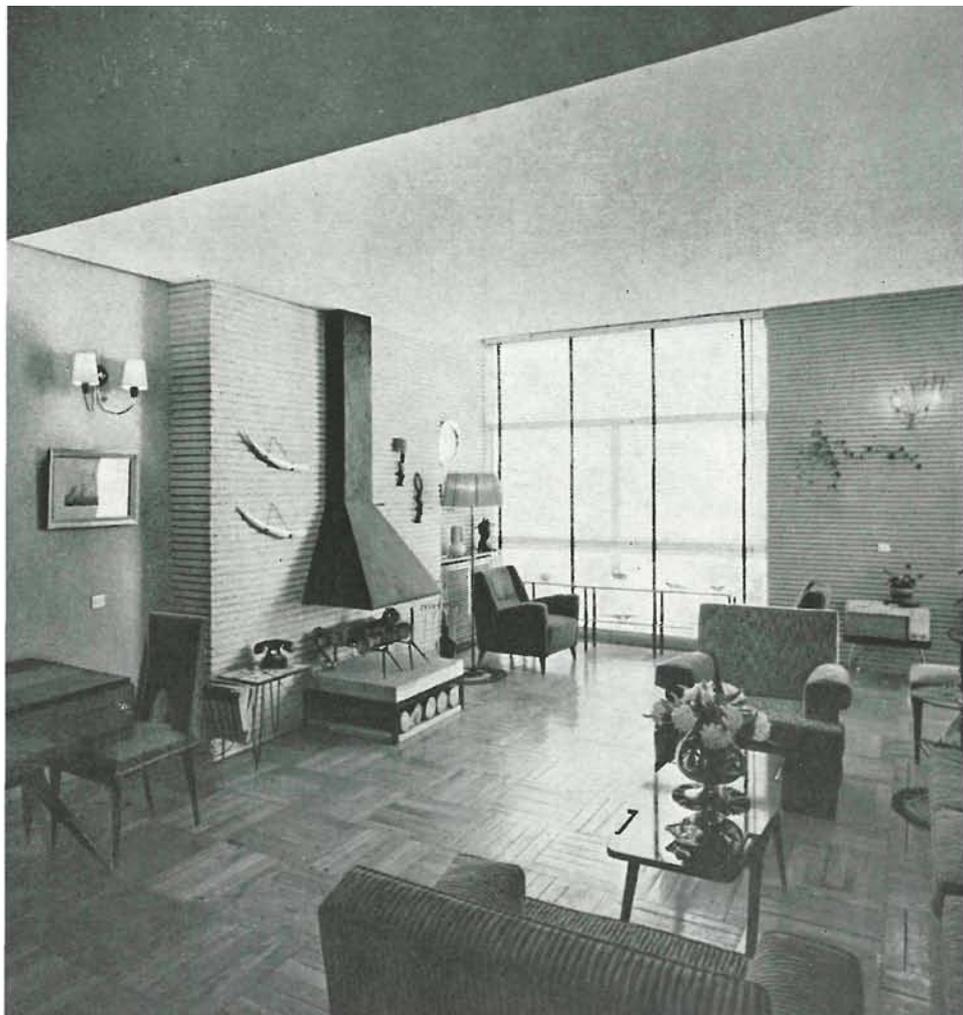
Los de los cuartos de estar son amplios, de suelo a techo, resueltos en luna securizada con sus partes inferiores, al igual que los huecos rasgados verticales de los dormitorios, en aquéllos que se encuentran en la misma superficie de fachada. En aquellos dormitorios que su ventana recae directamente sobre terraza, existe un hueco en forma de «L» tumbada—forma tal que permite una gran flexibilidad en el uso—, de modo que se pueda ver la calle o se tenga asegurada la ventilación e iluminación con las ventanas abiertas, sin ser vistos desde la terraza misma, según el manejo de las persianas enrollables en la parte vertical o apaisada. Los registros de estas persianas son practicables desde la terraza.

Las barandillas de los balcones se construyen en hierro y vidrio para conseguir la mayor diaphanidad posible y no entorpecer las vistas desde el cuarto de estar.

En la fachada principal se ha procurado emplear materiales ligeros y de la máxima duración posible para facilitar la conservación de la finca.

La composición de esta fachada es el resultado de la propia planta, en la que, al lado de la superficie acristalada, aparecen las superficies de cerramiento propiamente dichas, manifestadas como tales, resueltas con láminas del menor espesor posible, flotando en la misma fachada. Estas láminas tienen resuelto el problema de aislamiento térmico e impermeabilización por la solución constructiva empleada. El material de revestimiento empleado en ella es gresite.
