RESTAURACIÓN DE LA IGLESIA DE LA COLONIA GÜELL. LA PREVISTA ACTUACIÓN EN EL INTERIOR

(RESTORING THE COLONIA GÜELL CHURCH. WORK SCHEDULE FOR THE INTERIOR)

Antoni González Moreno-Navarro, Arquitecto

Director de la restauración de la iglesia de la Colonia Güell

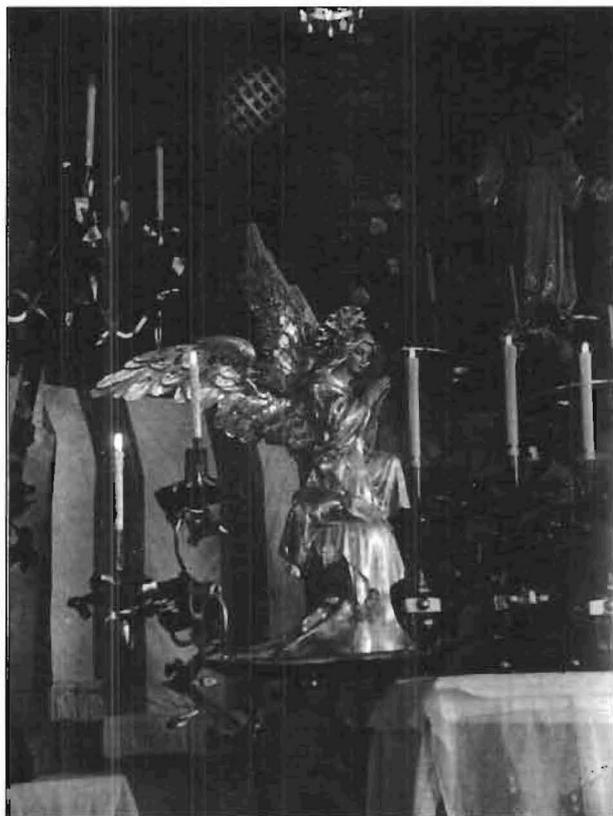
Detalle del altar mayor reformado por Josep Maria Jujol, a cuyo diseño se deben los ángeles y sus peanas.

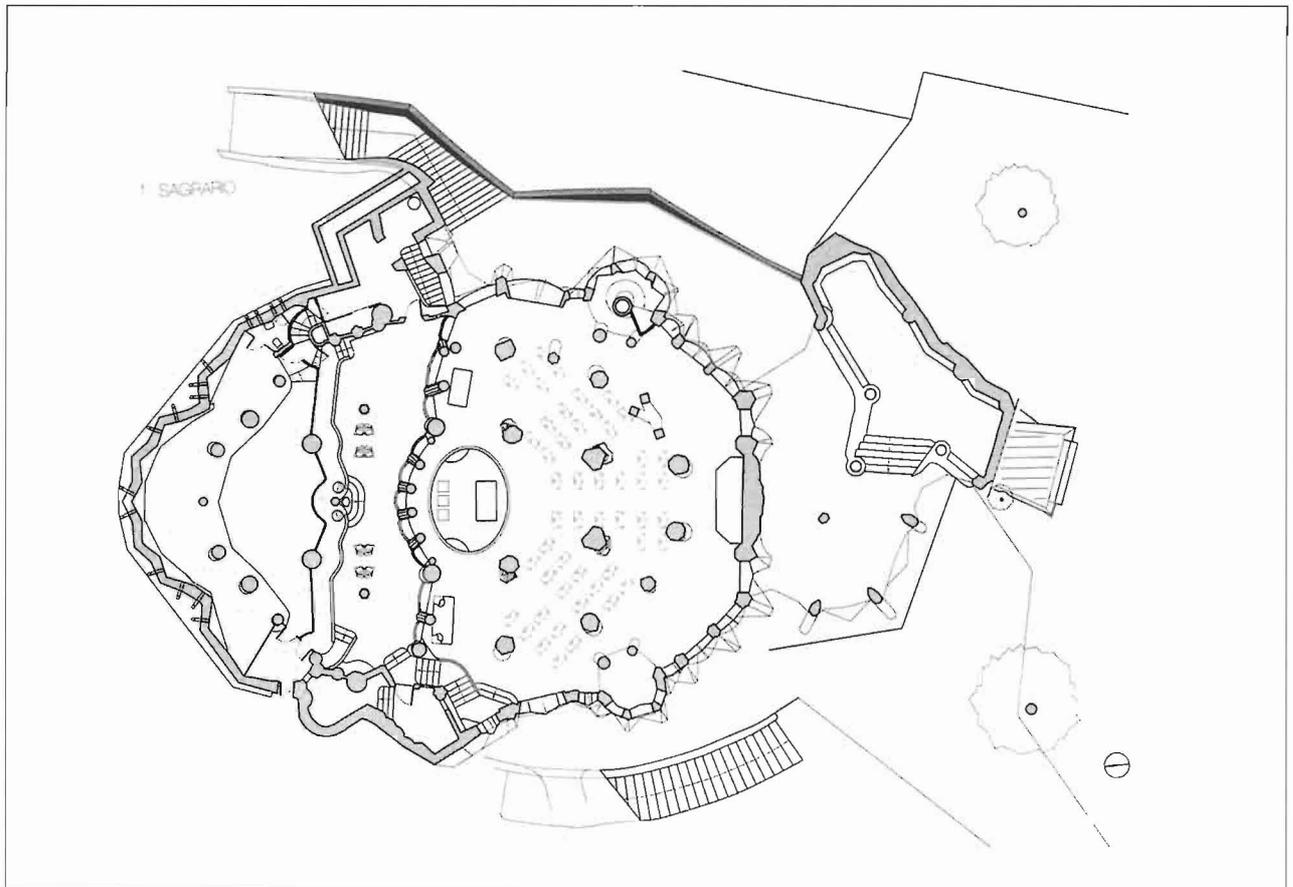
Proyecto de reforma del interior (Antoni González, arquitecto, 2002).

El nuevo presbiterio que se proyecta

La nueva plataforma del presbiterio proyectada es de menor superficie que la actual, pero suficiente «para permitir celebrar los ritos sagrados holgadamente»,¹¹ un peldaño menos alta y de planta elíptica. El acceso se prevé por los dos lados, y no por delante como ahora, para adaptarse mejor a su uso real. Sobre la plataforma sólo se colocan el ara, que avanza más de un metro su posición actual para permitir una mejor relación del celebrante con la asamblea de los fieles y hacer más evidente que ésta le envuelve,¹² el ambón para la proclamación de las lecturas, que será diseñado de nuevo en concordancia con el conjunto

La nueva planta de la plataforma se adapta mejor a las características formales de la zona absidal y permite liberarla del muro que la delimita, al que se entrega el actual presbiterio de forma poco adecuada. También permite separarla de las dos columnas basálticas, en la actualidad excesivamente cercanas. Desde un punto de vista litúrgico, la separación entre muro y plataforma permitirá que, cuando se desee, la asamblea de fieles rodee al celebrante. En este sentido, es un espacio idóneo para los cantores, que hasta hace poco se situaban, como el organista, en un espacio elevado y segregado, lo que confería a su participación un aspecto escenográfico más que litúrgico. Los nuevos lugares previstos, tanto para los cantores como para el organista, a la misma cota que el resto de los fieles, son más consecuentes con el espíritu y las disposiciones del Concilio («la posición de la 'schola' y del órgano debe ser de forma tal que se vea claramente que los cantores y el organista forman parte de la asamblea de los fieles»).¹³

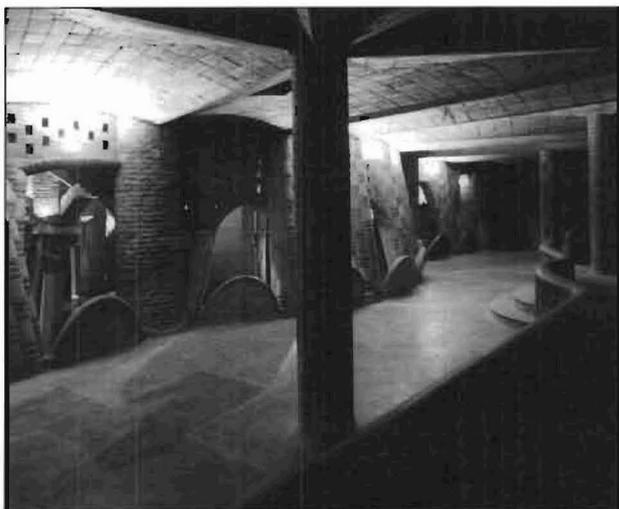
El proyecto de restauración del interior prevé la conversión del antiguo coro en capilla del Santísimo (Foto: Montserrat Baldomà, 31 de julio de 2002).

El evidente que el traslado del tabernáculo en un proceso de reforma como el que se propone no constituye ninguna desconsideración: no significa arrinconar la reserva eucarística, sino al contrario, puede realzar su presencia. No obstante, a fin de que sea más evidente, la propuesta consiste en hacerlo de forma que el tabernáculo no pierda la situación central que ha tenido en la iglesia desde 1915. Se trata, por lo tanto, de un desplazamiento a lo largo del eje de simetría de la iglesia. El nuevo emplazamiento escogido es el coro actual, es decir, el nivel superior inmediato en la nave, detrás del presbiterio, que se convierte así en capilla del Santísimo.

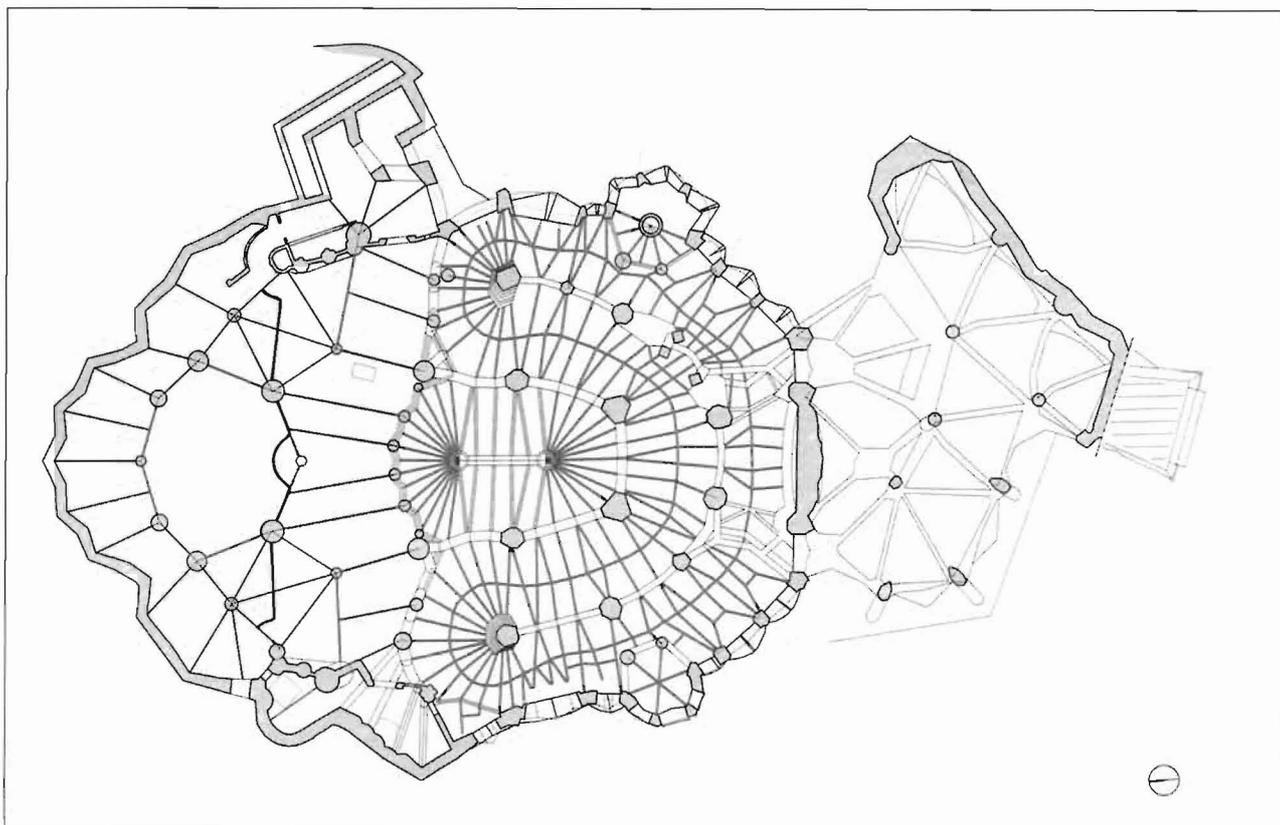
Planta cenital del interior de la nave y el pórtico (Dibujo: SPAL).

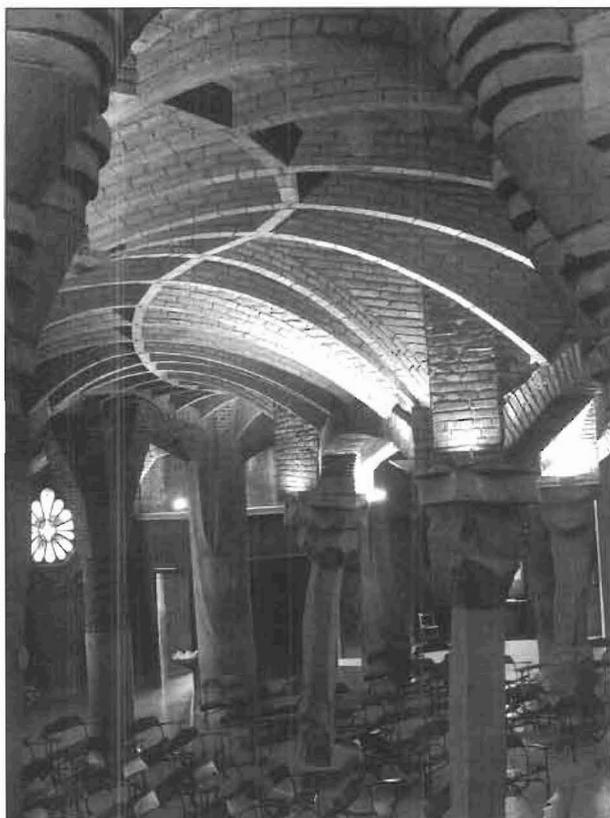
Vista del techo nervado de la nave de la iglesia, desde el coro (Foto: Montserrat Baldomà, 15 de mayo de 2003).

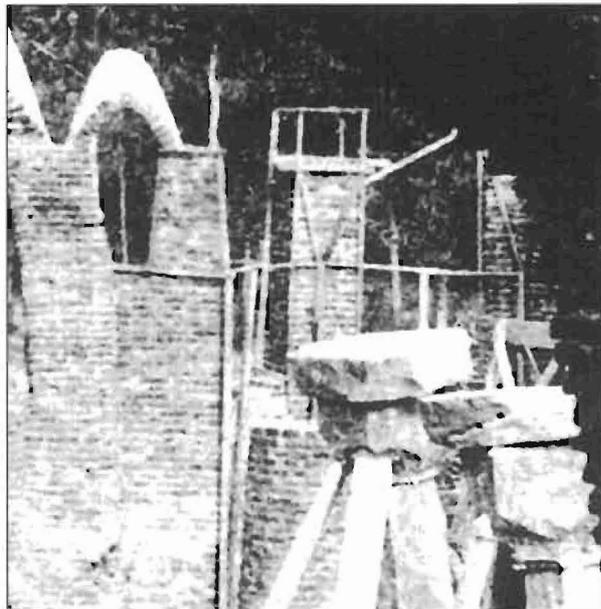
Reglas maestras utilizadas por Gaudí para la construcción de los muros, cuyos paramentos interiores debían revestirse constituyendo superficies de paraboloides hiperbólico.

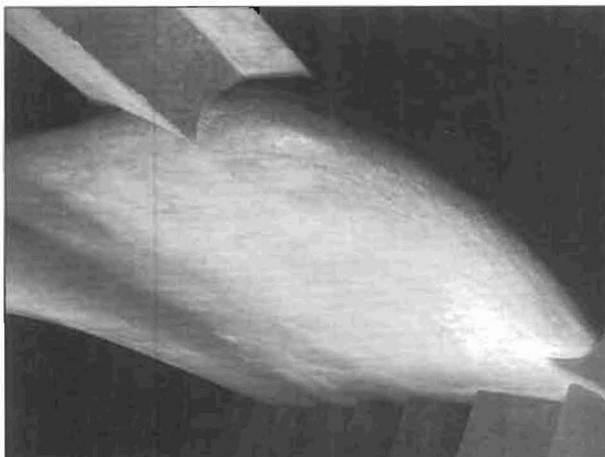
Superficies de la antigua sacristía de monaguillos, único espacio de la iglesia que Gaudí dejó completamente revestido (Foto: Arcadio Arribas, 6 de mayo de 2003).

De su voluntad de revestir todas aquellas fábricas, Gaudí dejó testimonios evidentes, como en la sacristía de monaguillos (completamente revestida y en la que los detalles de acabados y entregas -del pilar con la barandilla, por ejemplo- son de gran belleza plástica) o en la decoración de los nervios del techo del rincón de levante de la nave, que más que prueba o muestrario, parece pauta. Pero como mejor se comprenden esas vivencias es simplemente observando con atención los muros desnudos. La unión (me-

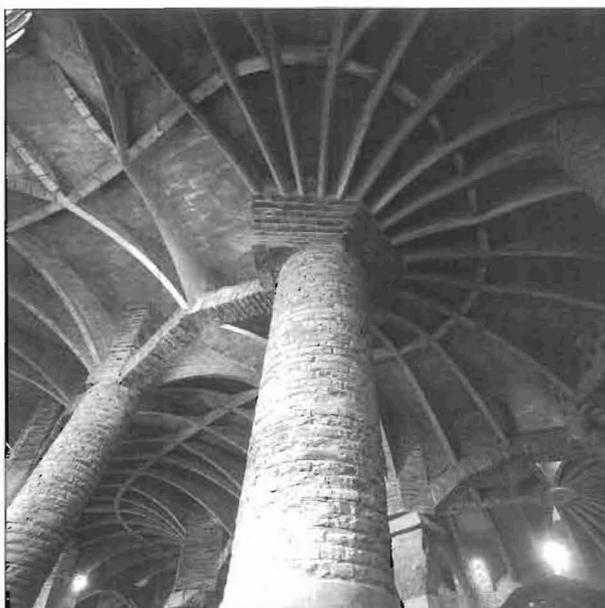
Nervios revestidos del rincón nordeste de la nave, que tenían que servir de pautas para revestir todo el techo (Foto: Montserrat Baldomà, 31 de julio de 2002).

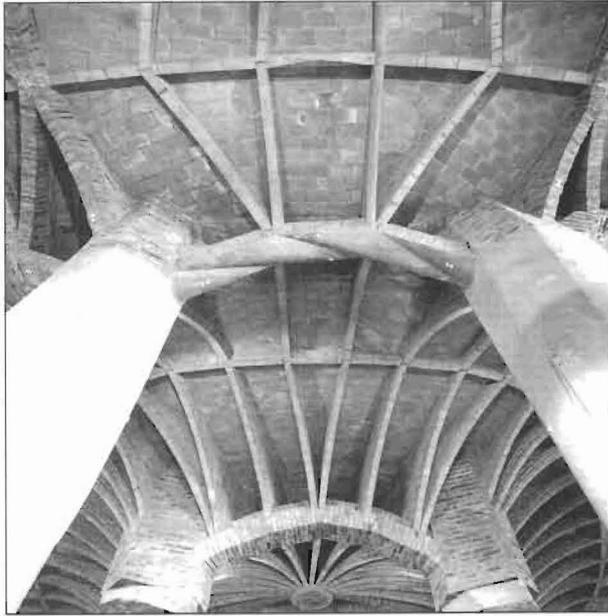
Arco frente a la entrada de la nave, con un revestimiento trenzado similar a los que Gaudí utilizó en el pórtico (Foto: Montserrat Baldomà, 31 de julio de 2002).

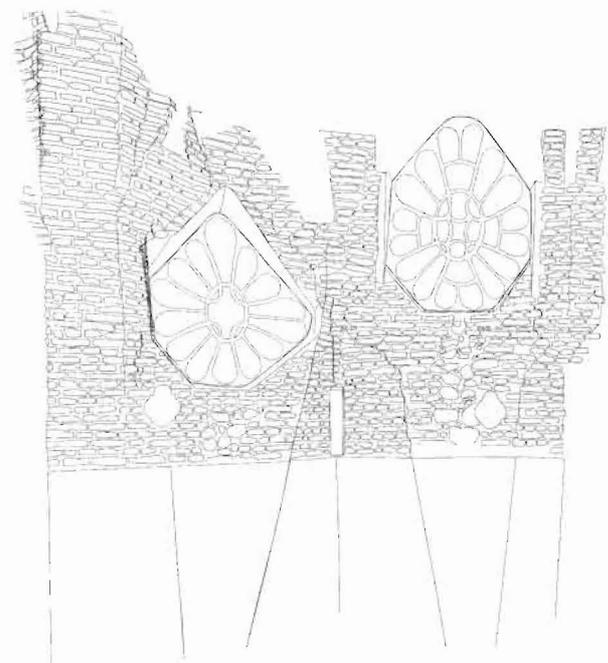
Estudio de los revestimientos interiores que no llegaron a completarse. Mediante los datos aportados por la fotogrametría tradicional convertidos en un archivo CAD en 3D, se identifican puntos que definen las rectas directrices de las superficies alabeadas.

dante reglas, en la propia obra, o virtualmente gracias al uso del ordenador) de los diversos vértices y aristas presentes en los paramentos de los muros (los que definen la geometría de las ventanas, las intersecciones de los nervios del techo con los muros, los pliegues cóncavos y convexos de éstos, etc.) ha demostrado que, de haberse reali-

zando los revestimientos, el resultado sería un conjunto de superficies continuas que (como no podía ser de otro modo en esta obra) no son sino paraboloides hiperbólicos, superficies alabeadas regladas, definidas por el deslizamiento de una línea recta a lo largo de dos directrices rectas de diferente inclinación. Es decir, que todas las secciones en planta de la nave que pudiéramos dibujar darían como resultado un polígono: una figura cerrada formada por una sucesión de segmentos rectos. El hecho de que actualmente alguno de los segmentos de ese polígono sea curvo -como ha puesto de manifiesto la fotogrametría o como es perceptible a simple vista en algunos rincones- no responde sino a defectos de ejecución de la obra derivados de la ausencia de Gaudí.

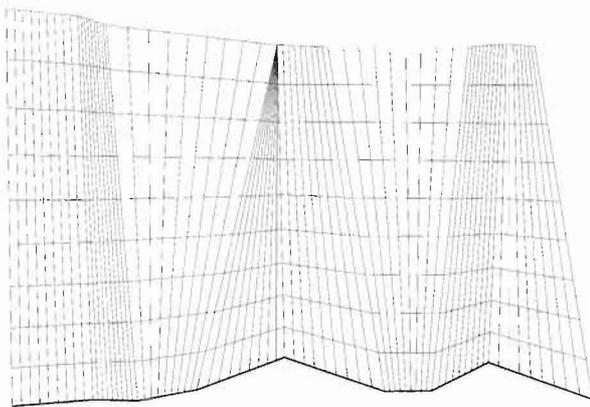
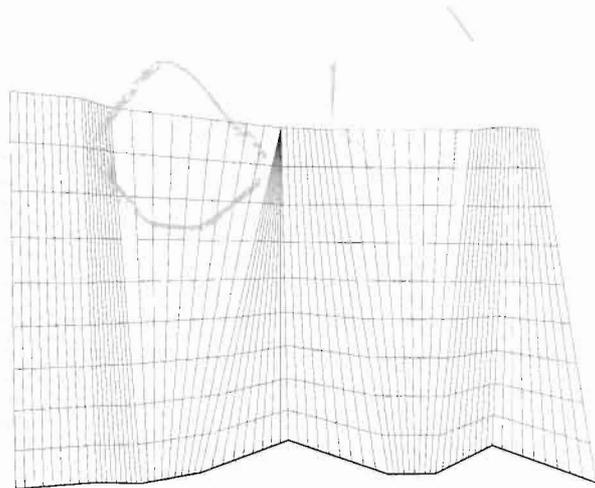
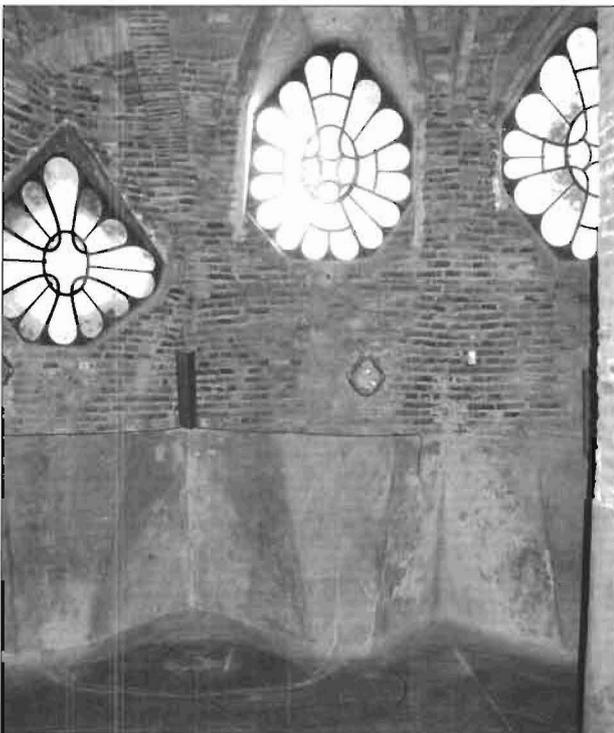
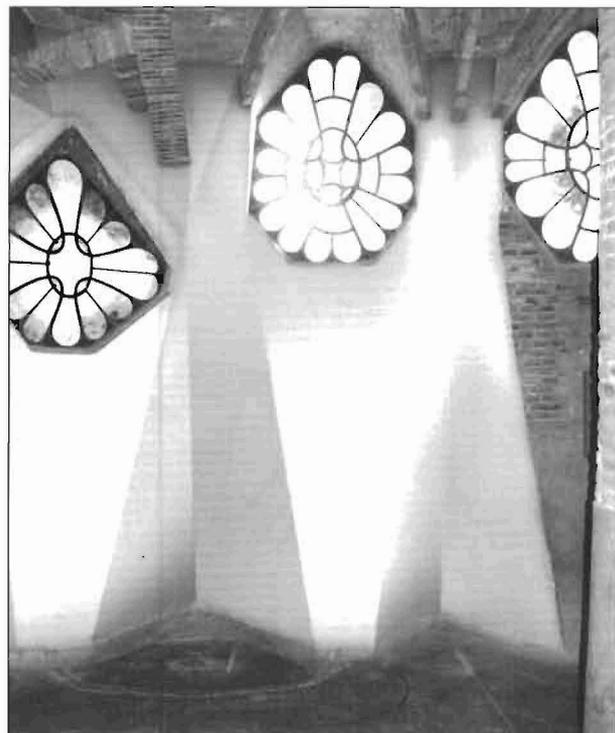
El CAD usa las directrices para crear superficies B-Spline desplazando por ellas una recta generatriz paralela al suelo. El resultado son unas superficies regladas que se adaptan perfectamente a la geometría básica de los muros construidos por Gaudí, revestidos sólo en parte por Joaquín Tres, lo que avala la hipótesis de que la intención primigenia del maestro al levantar los muros era completar su geometría con los revestimientos que nunca llegaron a completarse (Fotogrametría: Latorre & Cámara, 2002. Foto e infografía, Jordi Grabau, mayo de 2003).

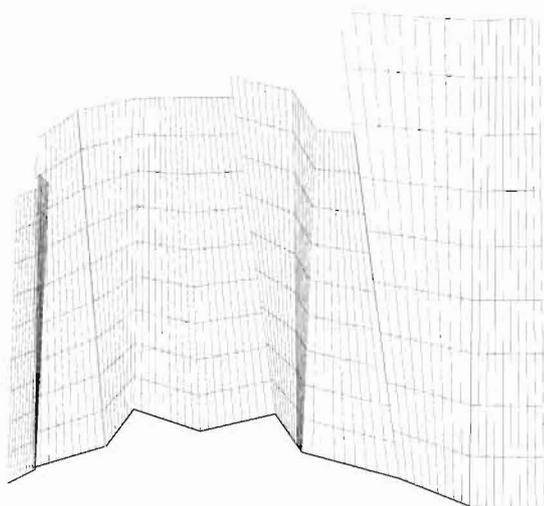
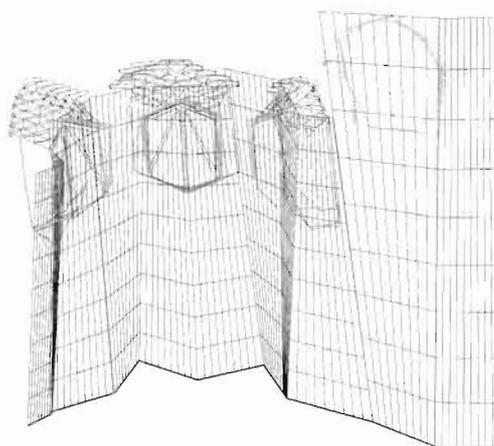
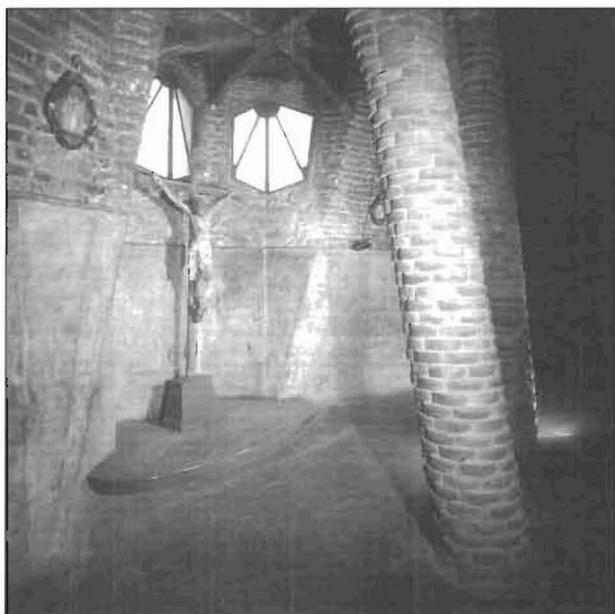
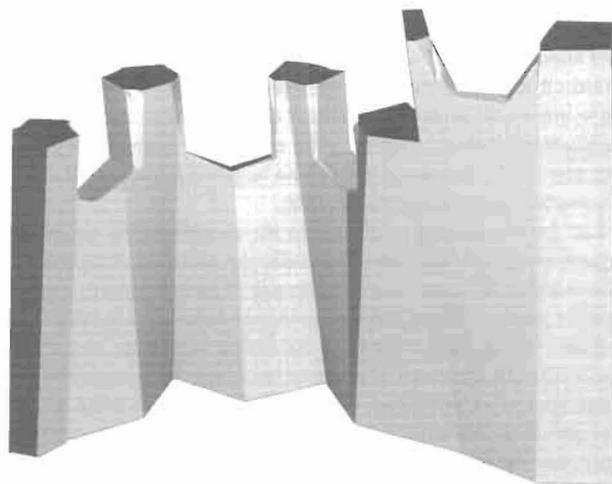
Las infinitas secciones horizontales o plantas del edificio que pudieran dibujarse darían como resultado un polígono (figura cerrada formada por una sucesión de segmentos rectos), todos ellos diferentes. Los cercos de las ventanas también responden a superficies regladas de paraboloides hiperbólicos (Foto y fotogrametría, Latorre & Cámara, 2002. Infografía, Jordi Grabau, mayo de 2003).
