# Evaluación de sistemas constructivos en la edificación del Sector 5 de la Cañada Real Galiana para su caracterización energética

## *Assessment of the building construction systems in Sector 5 of the “Cañada Real Galiana” settlement for its energy renovation*

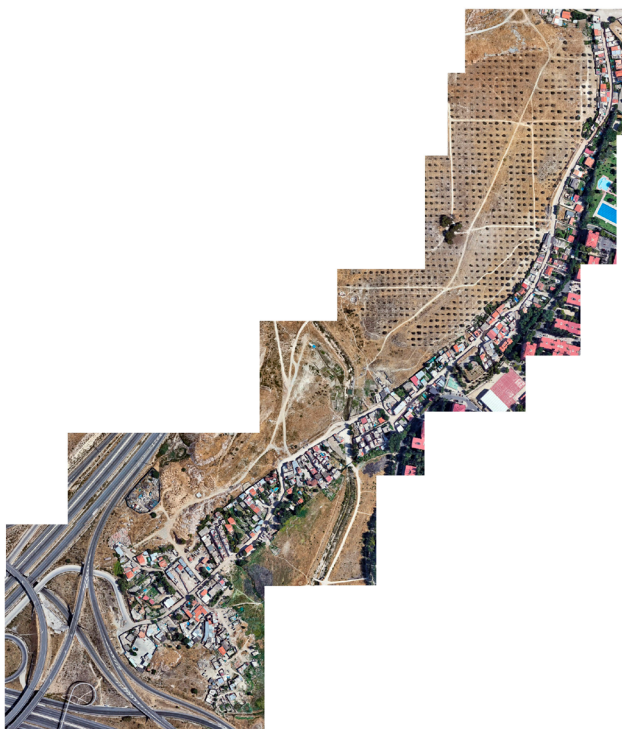
Figura 3. Ortofoto del sector 5. Fuente: Google photos 2020

La metodología de trabajo seguida para la elaboración de los planos se ha servido fundamentalmente de fuentes de cartografía, ortofotos y datos geográficos en línea (Figura 3). Además, se han utilizado las herramientas Google Maps (Datos del mapa 2020) y Google Earth (versión en línea). Los datos obtenidos han sido contrastados con las páginas del Instituto Geográfico Nacional (INE), el Geoportal de la Comunidad de Madrid, concretamente la infraestructura de Datos Espaciales (IDEM) siendo en este último, especialmente útil el visor de cartografía PLANEA OBLICUA. También han sido útiles otras plataformas como Goolzoom u OpenStreetMaps. La planimetría cedida por ASFE y las herramientas de Google Street view y Google Earth se utilizan para identificar los materiales empleados en fachadas y cubiertas de la mayoría de las construcciones del Sector 5. Las imágenes de satélite y ortofotos se utilizan para identificar la superficie y tipo de cubierta. Se pretende que la metodología propuesta permita realizar un seguimiento en el tiempo de las edificaciones existentes y de la valoración de sus envolventes.

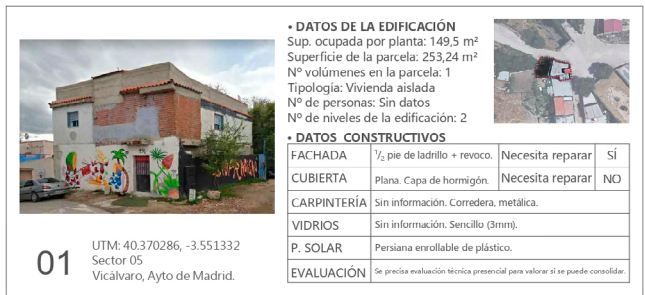
Figura 4. Ejemplo de ficha de caracterización constructiva de una vivienda del sector 5. Fuente: Elaboración propia

La figura 04 representa un ejemplo de la información recogida para 105 edificaciones analizadas. El resto de fichas se pueden consultar en la base de datos que completa este artículo editada por digital CSIC con el nombre “Estudio de detalle de la edificación del Sector 5 de la Cañada Real Galiana”: (38). La realización de las fichas, derivó en la elaboración de planos con los resultados del estudio. En ellos se puede observar de una manera gráfica el sistema constructivo de cada vivienda, tanto de fachadas como de cubiertas. Además, estos resultados se han traducido en una serie de gráficos

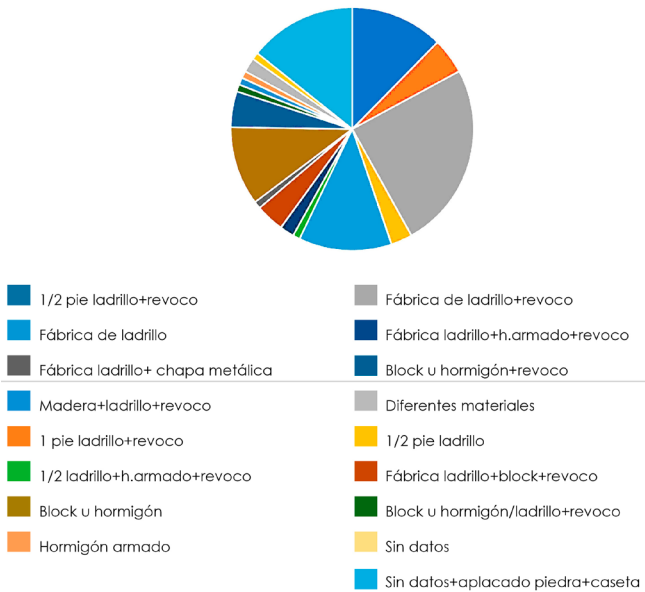
Figura 6. Materiales más utilizados en las fachadas estudiadas. Fuente: Elaboración propia

En la figura 06 se observa que el material de fachada más común es la fábrica de ladrillo con revoco (24,7%). En algunos casos se han podido además identificar el tipo de fábrica estimando que el modelo de construcción más utilizado es el medio pie de ladrillo con revoco (12,4%) seguido de la tipología conformada por 1 pie de ladrillo con revoco (4,7%). En esta línea, es habitual también las construcciones en fábrica de ladrillo sin revoco que en algunos casos se presentan acompañadas de otros materiales como chapas metálicas, madera u hormigón. Por su parte, el block es otro de los materiales más utilizados. Este cerramiento aparece se localiza mayoritariamente solo (10,5%) aunque también aparecen soluciones revestidas con revoco (4,7%).
