REVITALIZACIÓN PARCIAL DEL HOSPITAL DE LAS CINCO LLAGAS DE SEVILLA COMO SEDE DEL PARLAMENTO DE ANDALUCÍA

(PARTIAL REVITALIZATION OF THE CINCO LLAGAS HOSPITAL IN SEVILLA AS THE SEAT OF THE PARLIAMENT OF ANDALUCIA)

Pedro Rodríguez Pérez, arquitecto

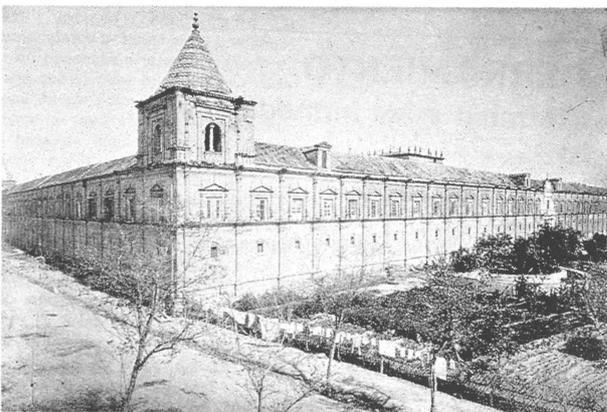
Esquina Suroeste del Hospital hacia 1880. Foto de la reedición del Album del Vizconde Vigier (extraída de la Memoria del Estudio Preliminar sobre el Hospital de las Cinco Llagas. A. Jiménez y P. Rodríguez).

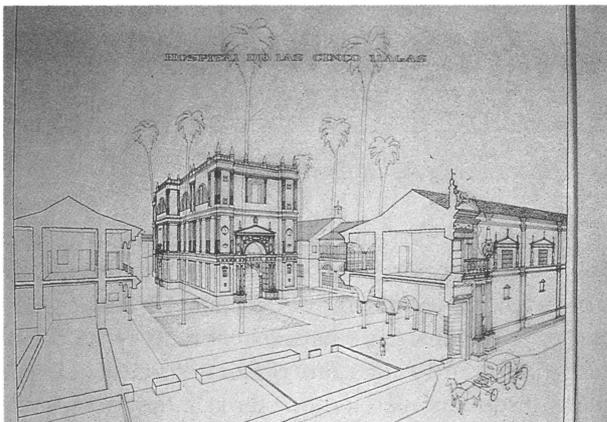
Perspectiva seccionada del Hospital mostrando la iglesia en el Patio del Recibimiento. Dibujo de alumnos de la ETSAS bajo la dirección del profesor Martínez Zúñiga. (Foto: A. Jiménez).

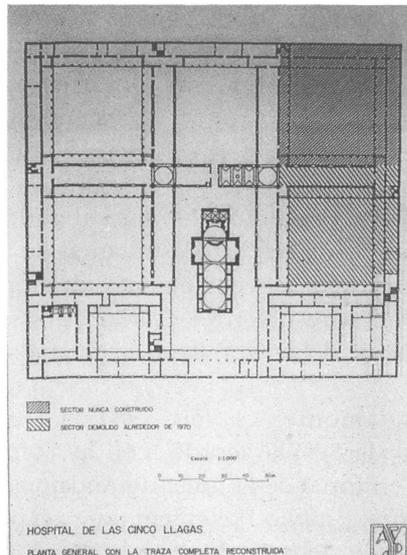
Sevilla. Hospital de las Cinco Llagas. Inducción de la traza completa y zonas no acabadas o demolidas, según J.M. Jiménez y P. Rodríguez. (Dibujo: Estudio A.J. y P.R.; foto: P. Rodríguez).

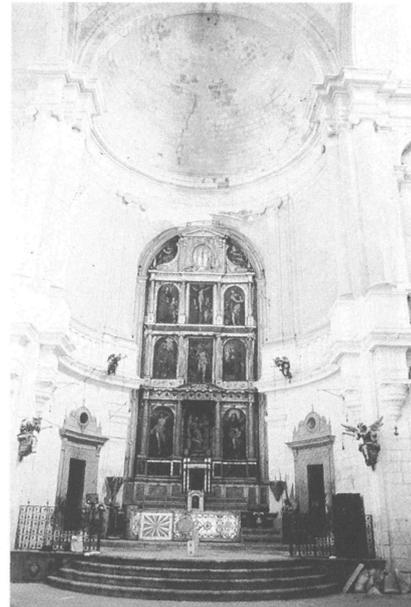
El Hospital a principios de los ochenta. Interior de la iglesia hacia el presbiterio. (Foto: P. Rodríguez, 1983).

En la iglesia, por entonces muy abandonada, se hicieron obras de refuerzo estructural de sus bóvedas y muros que, inevitablemente, dejaron muchos problemas sin resolver. El estado de los retablos, especialmente del mayor, llegó a ser lamentable.

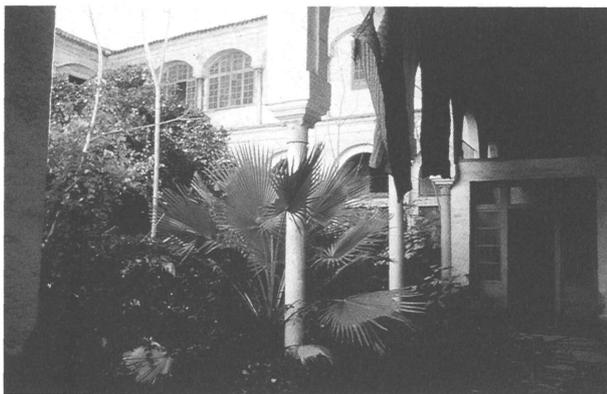
El Hospital a finales de los ochenta. Patio de S. Carlos (foto: P. Rodríguez, 1987).

Esta década larga de descuido aceleró el deterioro de la maltrecha fábrica, en la que se arruinaron tejados, se agrietaron muros y se volcaron arquerías, víctimas de los empujes que las estructuras de cubierta y los alfarges de sus pisos producían al perder sección y desorganizarse sus entregas por la acción de toda suerte de organismos xilófagos.

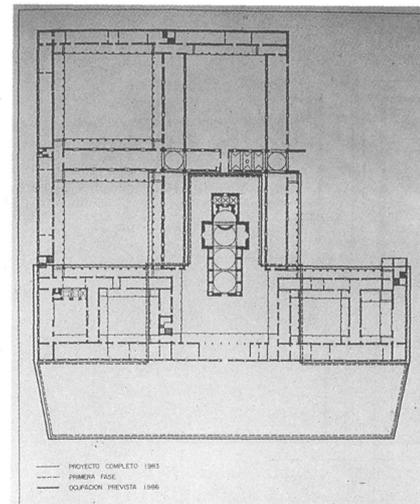
Planta baja general del Hospital y fases de actuación, con sus ámbitos respectivos. (Dibujo: Estudio A.J. y P.R.; foto: P. Rodríguez).

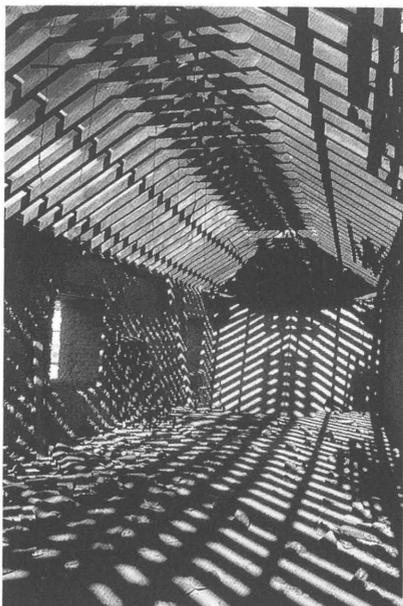
Cubierta de par y nudillo de una nave menor, durante las obras de revitalización. (Foto: P. Rodríguez, 1990).

Las cubiertas de tejas se han renovado por completo, así como sus estructuras, que ahora son forjados inclinados sobre pórticos triangulares o pentagonales biapoyados.

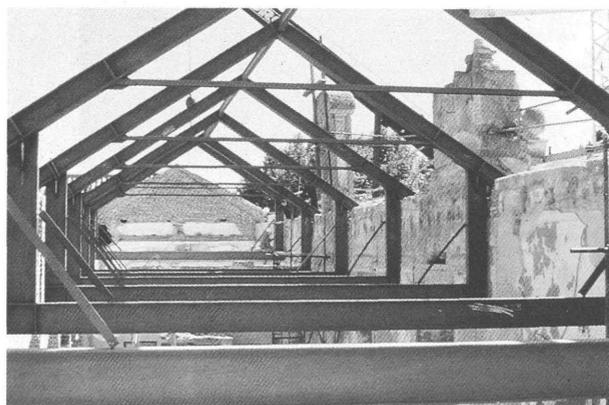
Nuevas estructuras bajo cubiertas de las crujeas de fachada para alojar servicios. (Foto: M.L. Marín, 1983).

Esto nos ha obligado a la concepción y ejecución de toda una serie de espacios auxiliares, la mayoría de ellos subterráneos, aunque otros muchos se han dispuesto bajo las cubiertas, que enlazados convenientemente mediante galerías, técnicas y patinillos verticales, alojan toda la maquinaria y las conducciones, sirviéndose desde allí y por falsos techos, los espacios de trabajo, facilitando sus eventuales remodelaciones y reduciendo las molestias de su mantenimiento.

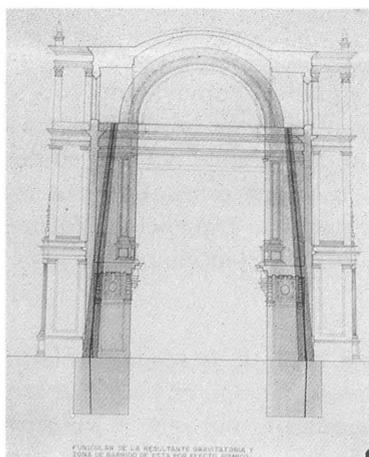
Sección transversal de la iglesia mostrando las trayectorias de los esfuerzos a lo largo de los machones centrales de la nave principal, bajo cargas permanentes y sismo, según E. Macbucá. (Foto: P. Rodríguez, 1986).

La iglesia se ha reforzado con tirantes metálicos pasivos, libres por encima de las cornisas de arranque de sus bóvedas o adheridos a su fábrica en los machones de esquina de su crucero, mientras que los grandes pilares intermedios de los últimos tramos de su nave principal se han provisto de anclajes verticales postensados para centrar la acción combinada del arco transversal y los esfuerzos sísmicos, micropilotándolos para evitar asientos complementarios. Sus grietas han sido grapadas y se han reforzado los bordes de sus ventanales con la propia carpintería metálica diseñada al efecto.

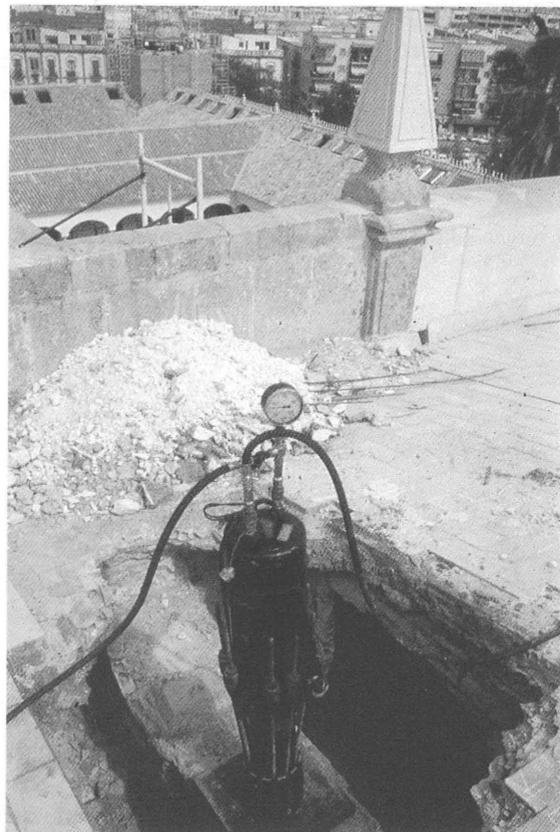
Gato para la operación de tesado de cables dispuestos en los machones de la ilustración anterior. (Foto: P. Rodríguez, 1991).

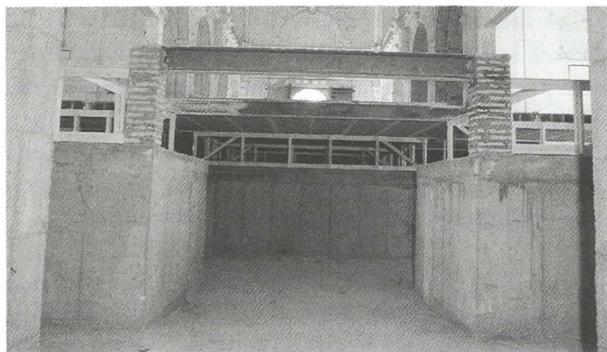
El subsuelo técnico del Salón de Plenos en la antigua iglesia. (Foto: TECNIFOTO).

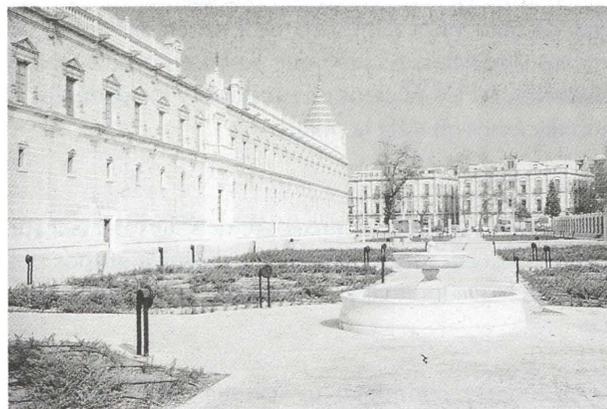
La fachada y los jardines meridionales del Hospital, tras la intervención. (Foto: TECNIFOTO).

Con este fin, se han recalzado sus cimentaciones empleando diversas técnicas, desde las tradicionales hasta la inyección o el micropilotaje. Se han saneado y reforzado sus muros, aplomado sus arquerías y relevado estructuralmente sus artesonados (restaurándolos o sustituyéndolos, según su estado), con forjados metálicos dispuestos en el espacio que ocuparon las primitivas alcatifas.

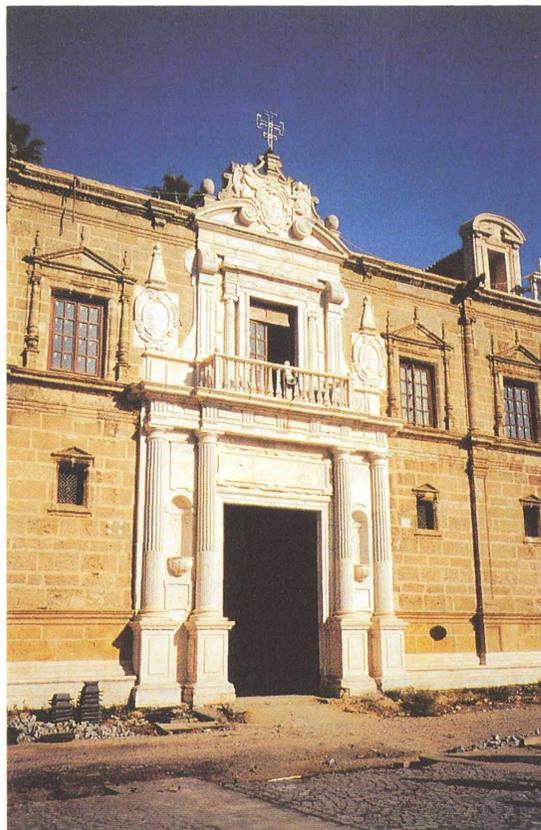
La portada principal, debida a Hernán Ruíz y Asensio de Maeda, al final de las obras. (Foto: P. Rodríguez, 1991).

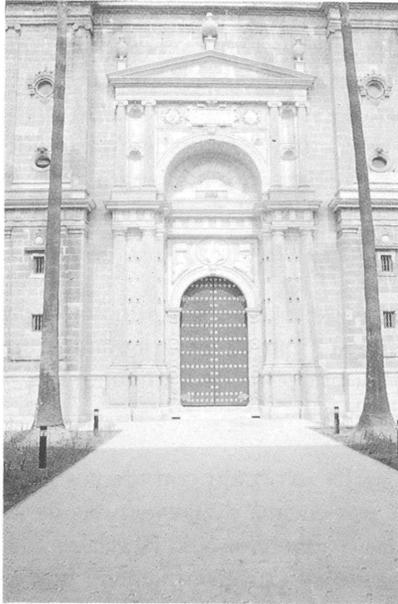
La portada Sur de la antigua iglesia, diseñada por H. Ruíz y con esculturas de B. Vázquez el Viejo, tras la restauración ejecutada por los profesores J. Abad y S. Martínez. (Foto: TECNIFOTO, 1992).

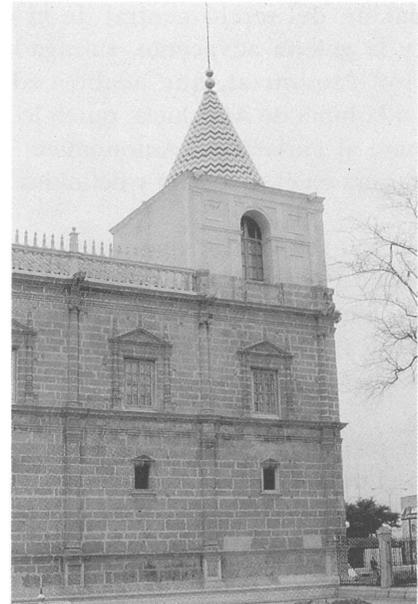
La esquina Sureste del Hospital mostrando el nuevo remate de la torre. (Foto: G. Pavón, 1992).

Con esta voluntad se han restaurado sus fachadas reponiendo parcialmente la balaustrada que tuvieron como remate, se ha aplacado con piedra el tramo más meridional de su cara este, antes simplemente encalada, cuando daba a unas antiguas huertas y se ha completado la torre sureste, sintetizando en su composición los rasgos formales de las dos preexistentes.

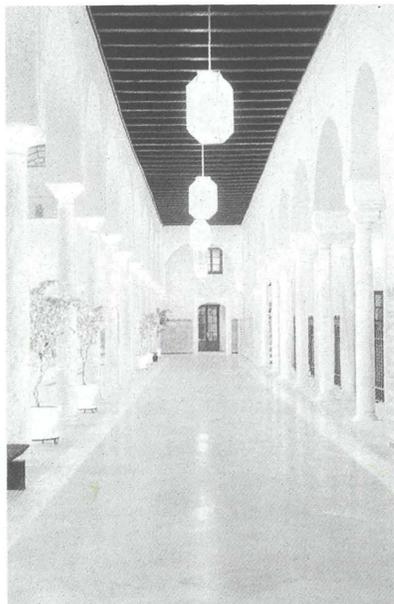
La galería Sur del Patio del Recibimiento tras las obras. (Foto: TECNIFOTO, 1992).

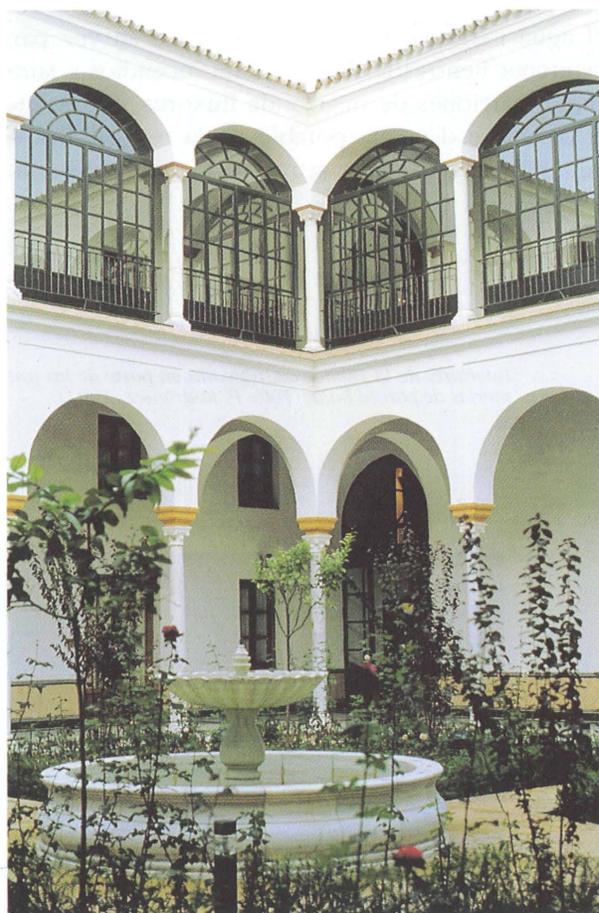
Vista del rincón Sureste del Patio del Alcobol, una vez restaurado. (Foto: G. Pavón, 1992).

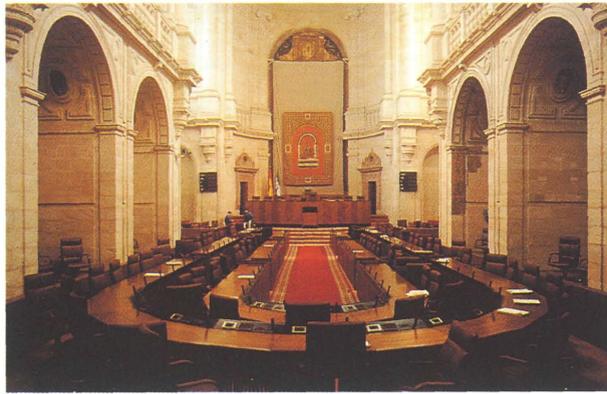
Interiores del Salón de Plenos. (Foto: P. Rodríguez, 1992).

En la antigua iglesia, convertida en Salón de Sesiones Plenarios una vez desacralizada, se ha limpiado, consolidado e hidrofugado la sillería, se ha restaurado su retablo principal, retirando todos los demás, así como los diversos enterramientos, en cuidadosa coordinación con las Autoridades Eclesiásticas, Sanitarias y Mortuorias, y los particulares afectados.

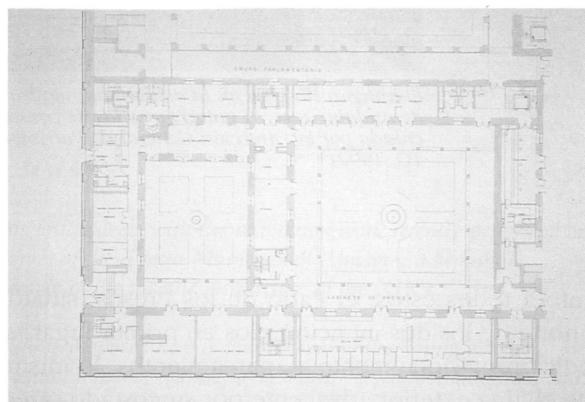
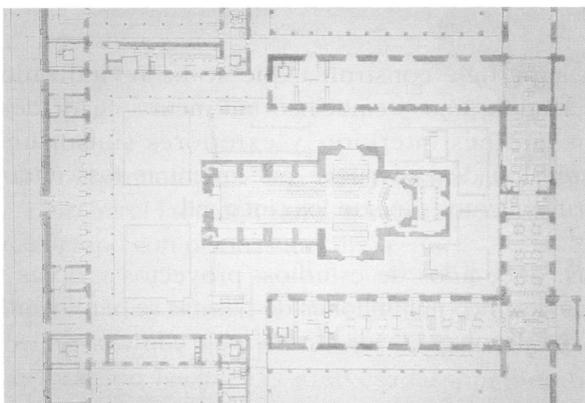
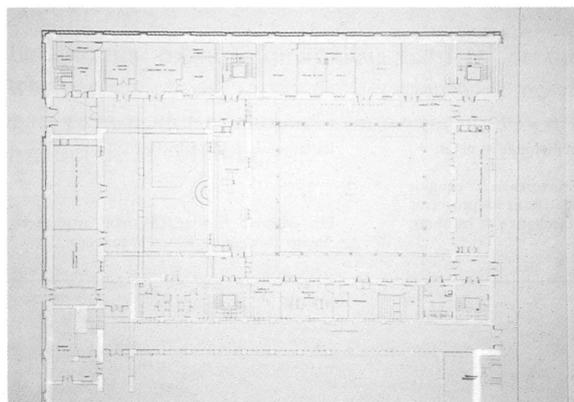
Planos de planta baja de la Sede Parlamentaria, de Oeste a Este. (Dibujo: Estudio A.J. y P.R.; foto P. Rodríguez, 1992).

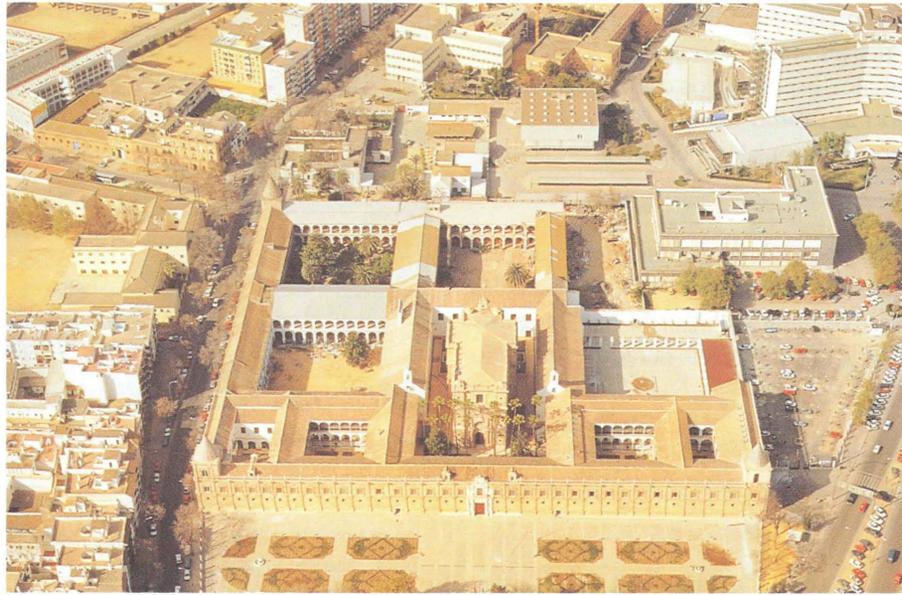
El antiguo Hospital en la actualidad, mostrando las intervenciones promovidas por el Parlamento de Andalucía en la mitad Sur y las de consolidación provisional y limpieza de la zona Norte, ejecutada por la Dirección General de Patrimonio de la Junta de Andalucía. (Foto aérea: TECNIFOTO, 1992).

A pesar de ello, el Hospital de la Sangre, no puede considerarse completamente recuperado, pues su mitad norte todavía permanece desocupada, y se mantiene precariamente en pie gracias a las obras de limpieza, demolición de añadidos y consolidación provisional recién ejecutadas por la Dirección General de Patrimonio de la Junta de Andalucía.
