# La construcción en cantería en la Galicia barroca. Las monteas del coro alto de la capilla de San Telmo de Tui

*Ashlar construction in Galicia in the Baroque period. The tracings in the tribune of the chapel of Saint Telmo in Tui*

J. Calvo-López (\*); M. A. Alonso-Rodríguez (\*\*); M. Taín-Guzmán (\*\*\*) ; P. Natividad-Vivó (\*)

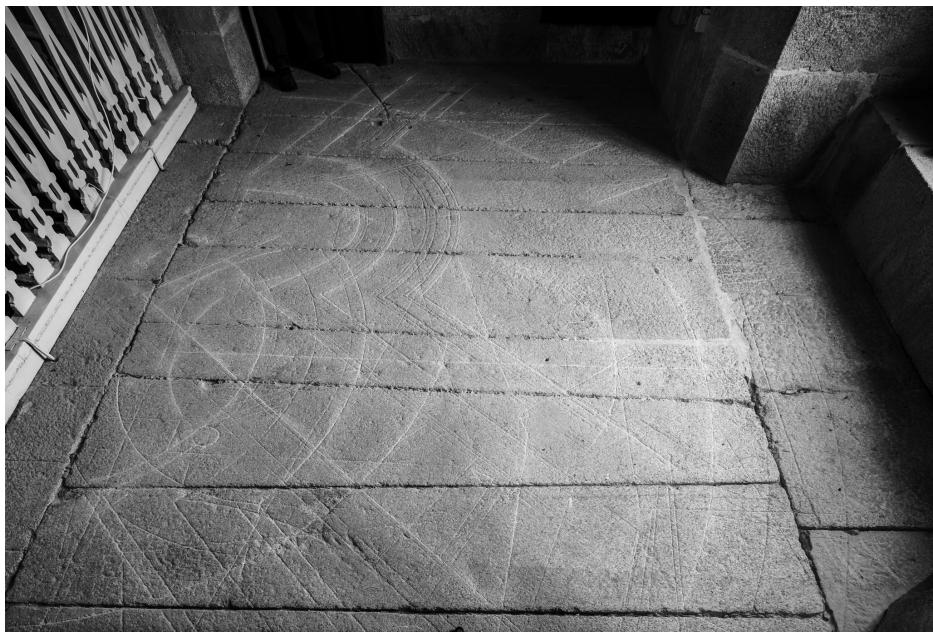
1

1. Trazados de cantería en el coro alto de la capilla de San Telmo, Tui.

1. Stonecutting tracings in the tribune of the chapel of Saint Telmo, in Tui.

En este trabajo, nos proponemos describir y analizar un ejemplo significativo de estos trazados, los dispuestos en el coro alto de la capilla de San Telmo en Tui (10). A pesar de sus reducidas dimensiones, 5,89 x 2,87 m, este espacio alberga un gran número de trazados de cantería, que ofrecen una prueba excepcional del dominio de la estereotomía alcanzado por los maestros del noroeste de España. Las monteas están materializadas mediante incisiones practicadas con trazador directamente sobre las losas de granito del pavimento, como ocurre casi siempre en Galicia, donde el yeso es un material costoso. No se han hallado trazados de cantería en otros puntos del edificio; por tanto, nos encontramos con un ejemplo a medio camino entre las salas de trazas de las catedrales de españolas e inglesas y la práctica habitual de ejecutar las monteas en zonas apartadas del tránsito (Figura 1).

*In this paper, we shall describe and analyse a not-so-well-known example, the tracing room in the chapel of Saint Telmo in Tui, located in a raised tribune used as a choir (10). In spite of its small dimensions, 5.89 by 2.87, a great number of lines are inscribed in the floor of the tribune, showing the stonecutting skills of the masons of Northwestern Spain. The tracings are executed directly on granite slabs, since the use of plaster, a costly material, is always scant in Galicia. No tracings have been found in other places in the building; thus, this example lies halfway between the tracing houses of Santiago, Seville, York or Wells and the usual practice of tracing in secluded places (Figure 1).*

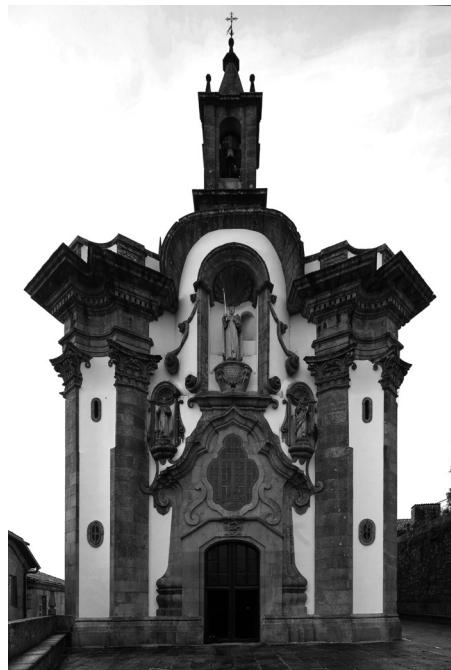
2

2. Fachada de la capilla de San Telmo, Tui.

2. *North elevation of the chapel of Saint Telmo, in Tui.*

Tal como ha llegado a nuestros días, la fachada de la capilla se caracteriza por presentar paramentos curvos y planos en original combinación, jugando con la bicromía de los materiales: piedra granítica en soportes, marcos, molduras y elementos ornamentales, y blanco en los muros revocados. Cuenta con tres calles, presentando la central, mucho más ornamentada, la puerta de acceso y una ventana de trazado polilobulado, cobijadas por un arco mixtilíneo y enmarques sobrepuertos. Sobre ambas se dispone el nicho del santo titular del templo, concebido a modo de camarín, con acceso desde el interior del edificio para atender la imagen del santo, como mínimo los días de su fiesta, si bien la estatua actual data de 1872. También existen dos hornacinas secundarias, más pequeñas, con las imágenes de Santo Domingo de Guzmán y San Vicente Ferrer, santos de la orden dominica como San Telmo.

*Anyhow, this single tower was never built. In its present-day state, the façade of the chapel includes curved and planar surfaces in a peculiar combination; it uses granite for pilasters, window frames, mouldings and ornamental elements, and whitewash in the walls. It features three sections; the central one, with much richer decoration, includes the access door and a complex window. Over the window stands a recess for an image of the Saint, which allowed changing the garments of the saint on the day of his holiday; however, the present-day image dates from 1870. There are also two secondary recesses, holding the images of Saint Dominic of Guzmán and Saint Vincent Ferrer, two saints of the Order of Preachers, just as Saint Pedro González Telmo.*

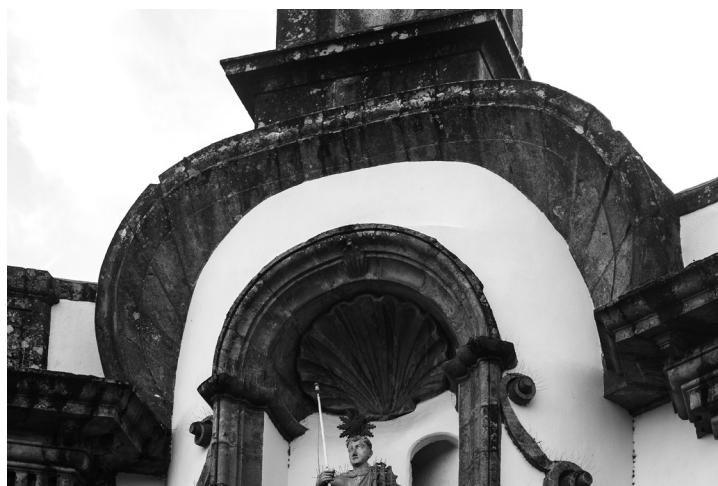
3. Fachada de la capilla de San Telmo, Tui. Detalle del arco central.

3. North elevation of the chapel of Saint Telmo, in Tui. Central arch.

Remata el conjunto un arco de peculiar despiece, con forma de cofia o peineta (Figura 3). Como veremos, uno de los trazados del coro alto parece estar concebido para controlar su ejecución, si bien la coincidencia entre uno y otro no es total. Se trata de un arco abocinado en torre redonda, un tipo arquitectónico presente en el tratado de cantería de Tomás Vicente Tosca (22) o los manuscritos de Ginés Martínez de Aranda (23) y Juan de Portor y Castro (24) (Figura 4) o en el de Alonso de Vandelvira (25), donde aparece como "Tronera redonda". Ahora bien, estos modelos se interpretan aquí de forma muy libre, pues en lugar de soportar el muro, como es habitual, el arco hace las veces de visera o cornisa; en segundo lugar, el encuentro con el muro no responde exactamente a la curva de intersección entre dos cilindros, puesto que el trazado del arco no es circular sino oval, y

*Over the main recess, a peculiar arch is placed (Figure 3); as we shall see, one of the tracings in the tribune is connected with it. It is a splayed arch placed on a curved wall or "Arco abocinado en torre redonda", an architectural type that is present in the treatise of Tomás Vicente Tosca (22) or the manuscripts by Ginés Martínez de Aranda (23) and Juan de Portor y Castro (24) (Figure 4) or the one by Alonso de Vandelvira (25), where it is named as "Tronera redonda". However, the interpretation of such models in Tui is remarkably free in a number of aspects. Instead of supporting the wall, as usual, the arch projects from it in the fashion of a cornice; the intersection of the arch and the wall is not the usual intersection of two cylinders, since the directrix of the arch is not a half-circle, but rather a peculiar oval,*

el borde exterior se aparta todavía más del trazado teórico; por último, la disposición de las juntas de intradós tampoco sigue el esquema habitual, basado en el empleo de generatrices de un cono.

*and the outer edge of the arch departs even more from the theoretical tracing; also, the placement of bed joints does not follow the usual scheme, based in the generatrices of a cone.*

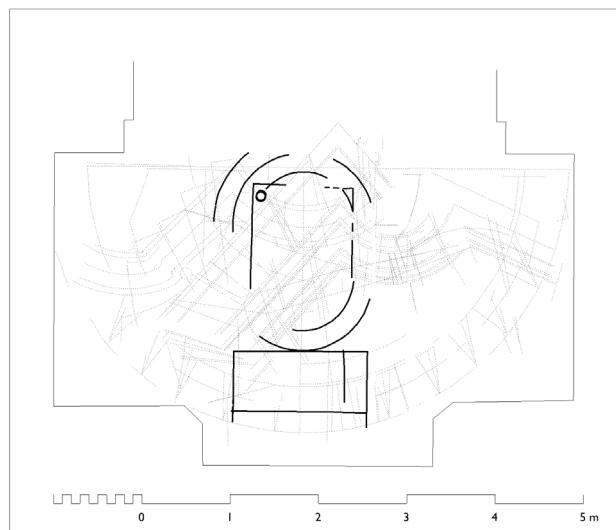
7

7. Trazas coaxiales con el arco central en la capilla de San Telmo, Tui, en línea gruesa. Otras trazas del coro en línea de puntos.

7. Tracings for a small arch or recess in the tribune of the chapel of Saint Telmo, in Tui. Other tracings in dotted lines.

arcos y dos rectángulos se disponen simétricamente alrededor del eje del arco mayor, pero no son concéntricas con este; en estos arcos no se aprecian juntas de lecho (Figura 7). Aparecen también dos series de molduras, una de ellas formada por dos directrices rectas unidas por una línea cóncava (Figura 8), y otra que sugiere un vano (Figura 9). Se puede reconocer una serie de líneas dispuestas en abanico, con transversales en los extremos (Figura 10), y existe por último un numeroso grupo de marcas aisladas que no se pueden agrupar en formas reconocibles (Figura 11).
