## **sinopsis**

# **colegio Hersberg**

**ALEMANIA**

FRIEDRICH F. HAINDL, arquitecto BDA

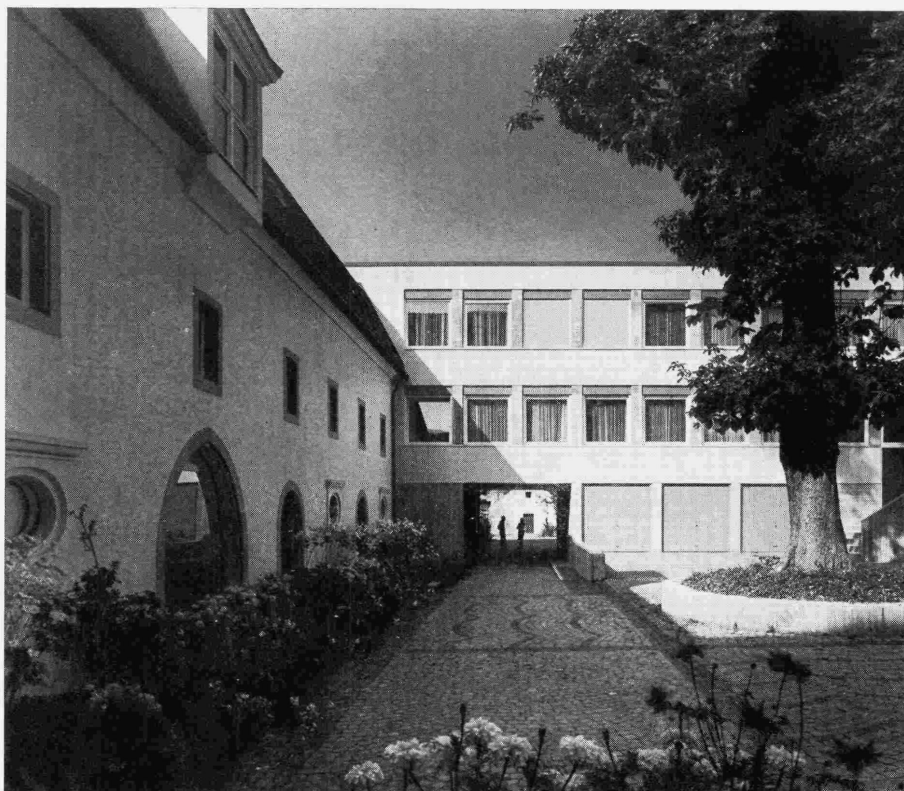
## planta alta

La zona antigua comprende, en su planta alta: los dormitorios, comedores, salas de descanso y dirección; en planta baja se distribuyen: la cocina, cámaras frigoríficas, almacenes, y cuartos de instalaciones y calefacción.

La parte nueva está formada por un cubo, de  $29,33 \times 32,73$  metros de planta, que se une a la ele del edificio primitivo mediante dos cuerpos más estrechos, creando un hermoso patio interior. Su planta alta aloja: las oficinas, aulas, salas de lectura, biblioteca, capilla y altares auxiliares, además de estancias para profesores; en planta baja se sitúan: el gimnasio-teatro, con su escenario, guardarropas, salas de música y dibujo, aulas, garage, dormitorios...
