asilo de ancianos, en Kressbronn

ALEMANIA

WILFRIED BECK-ERLANG,
Dipl. Ing. arquitecto BDA

sinopsis

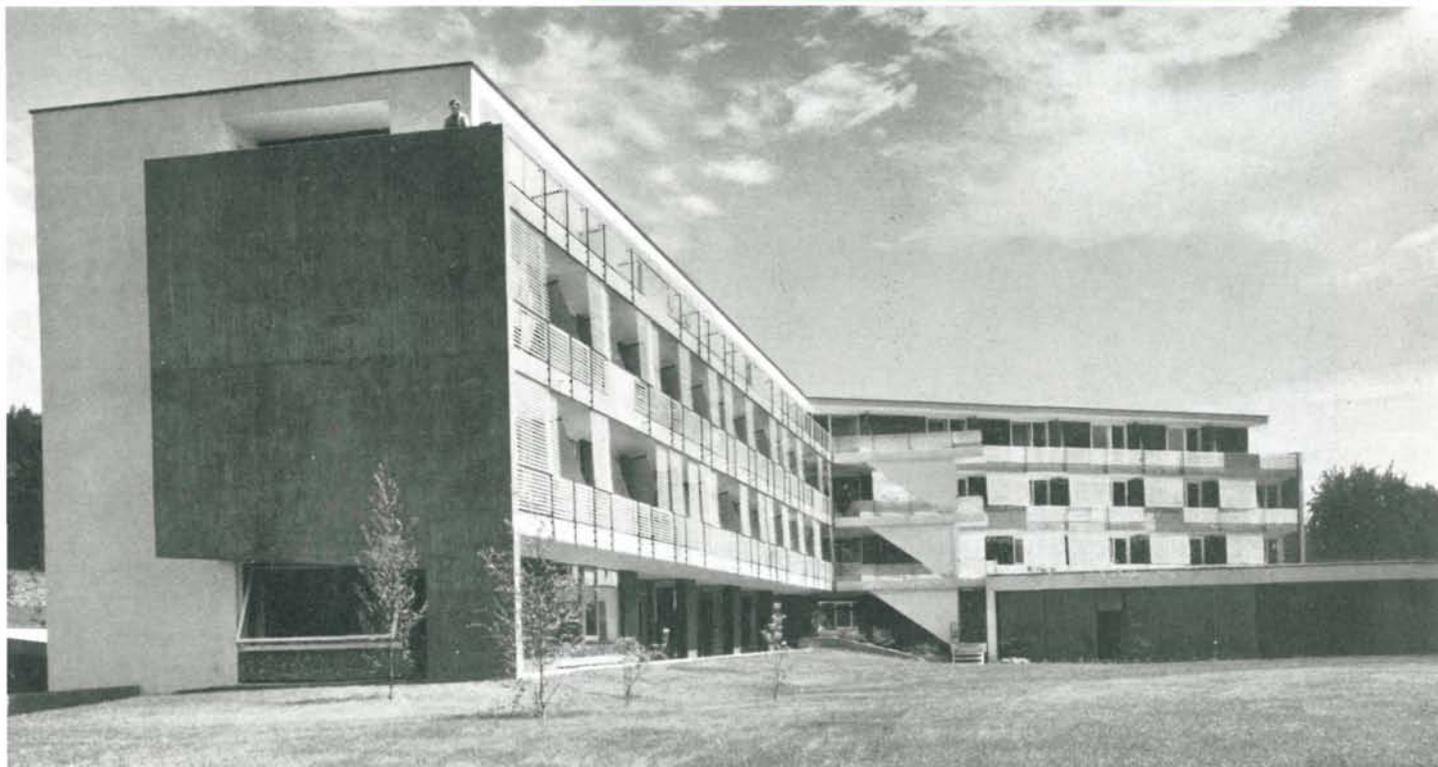
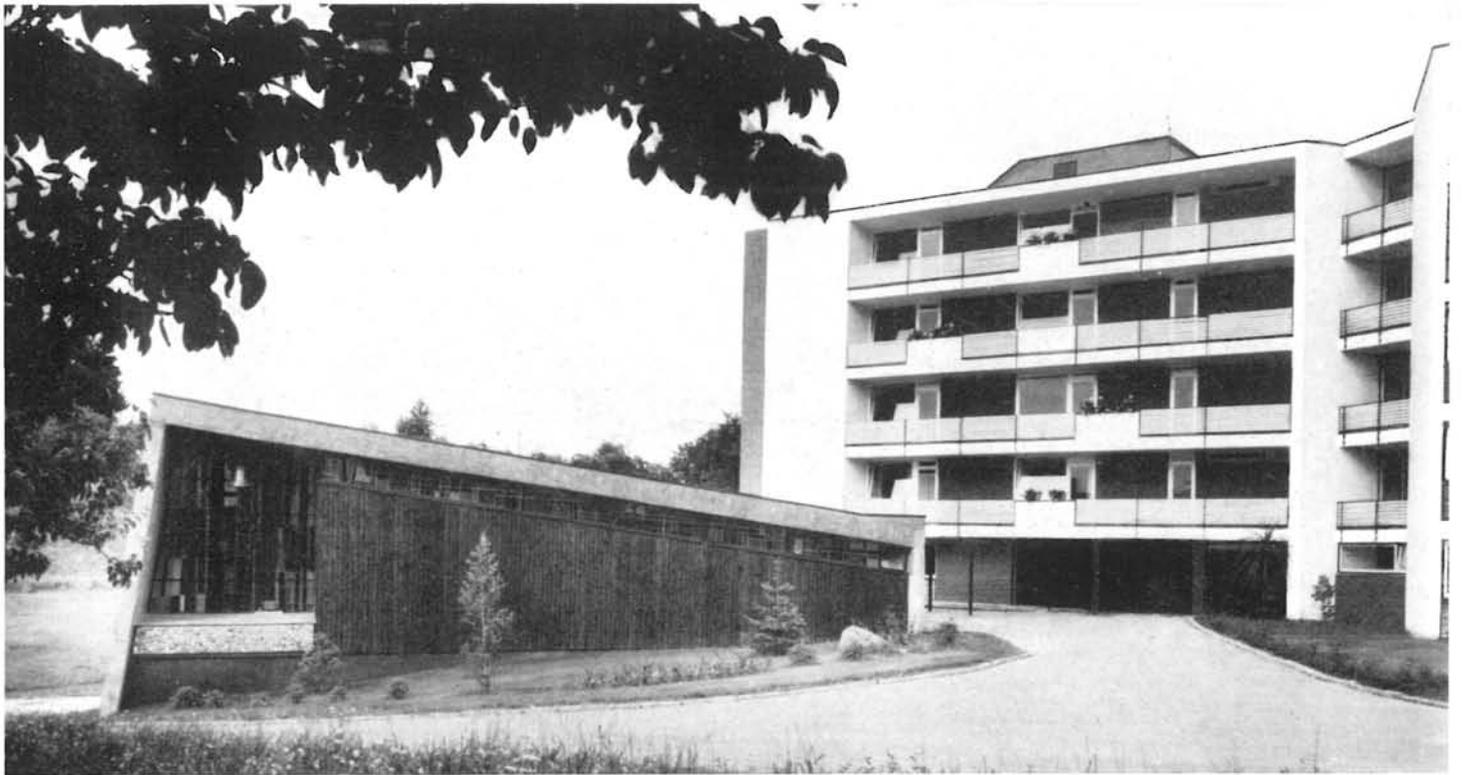
143 - 47

Al este del pueblo de Kressbronn, en la ladera sur del Ottenberg y a orillas del lago Constanza, se alza este bonito edificio que disfruta de un emplazamiento privilegiado.

El programa inicial de construcciones en esta zona incluía, asimismo, la erección de dos residencias de recreo, una para jóvenes, con 60 camas, y otra para adultos, con 80, las cuales han sido tratadas en plan «pabellón». Destacando de éstas, al fondo de la parcela, se levanta el edificio del asilo, con sus cinco pisos de altura.

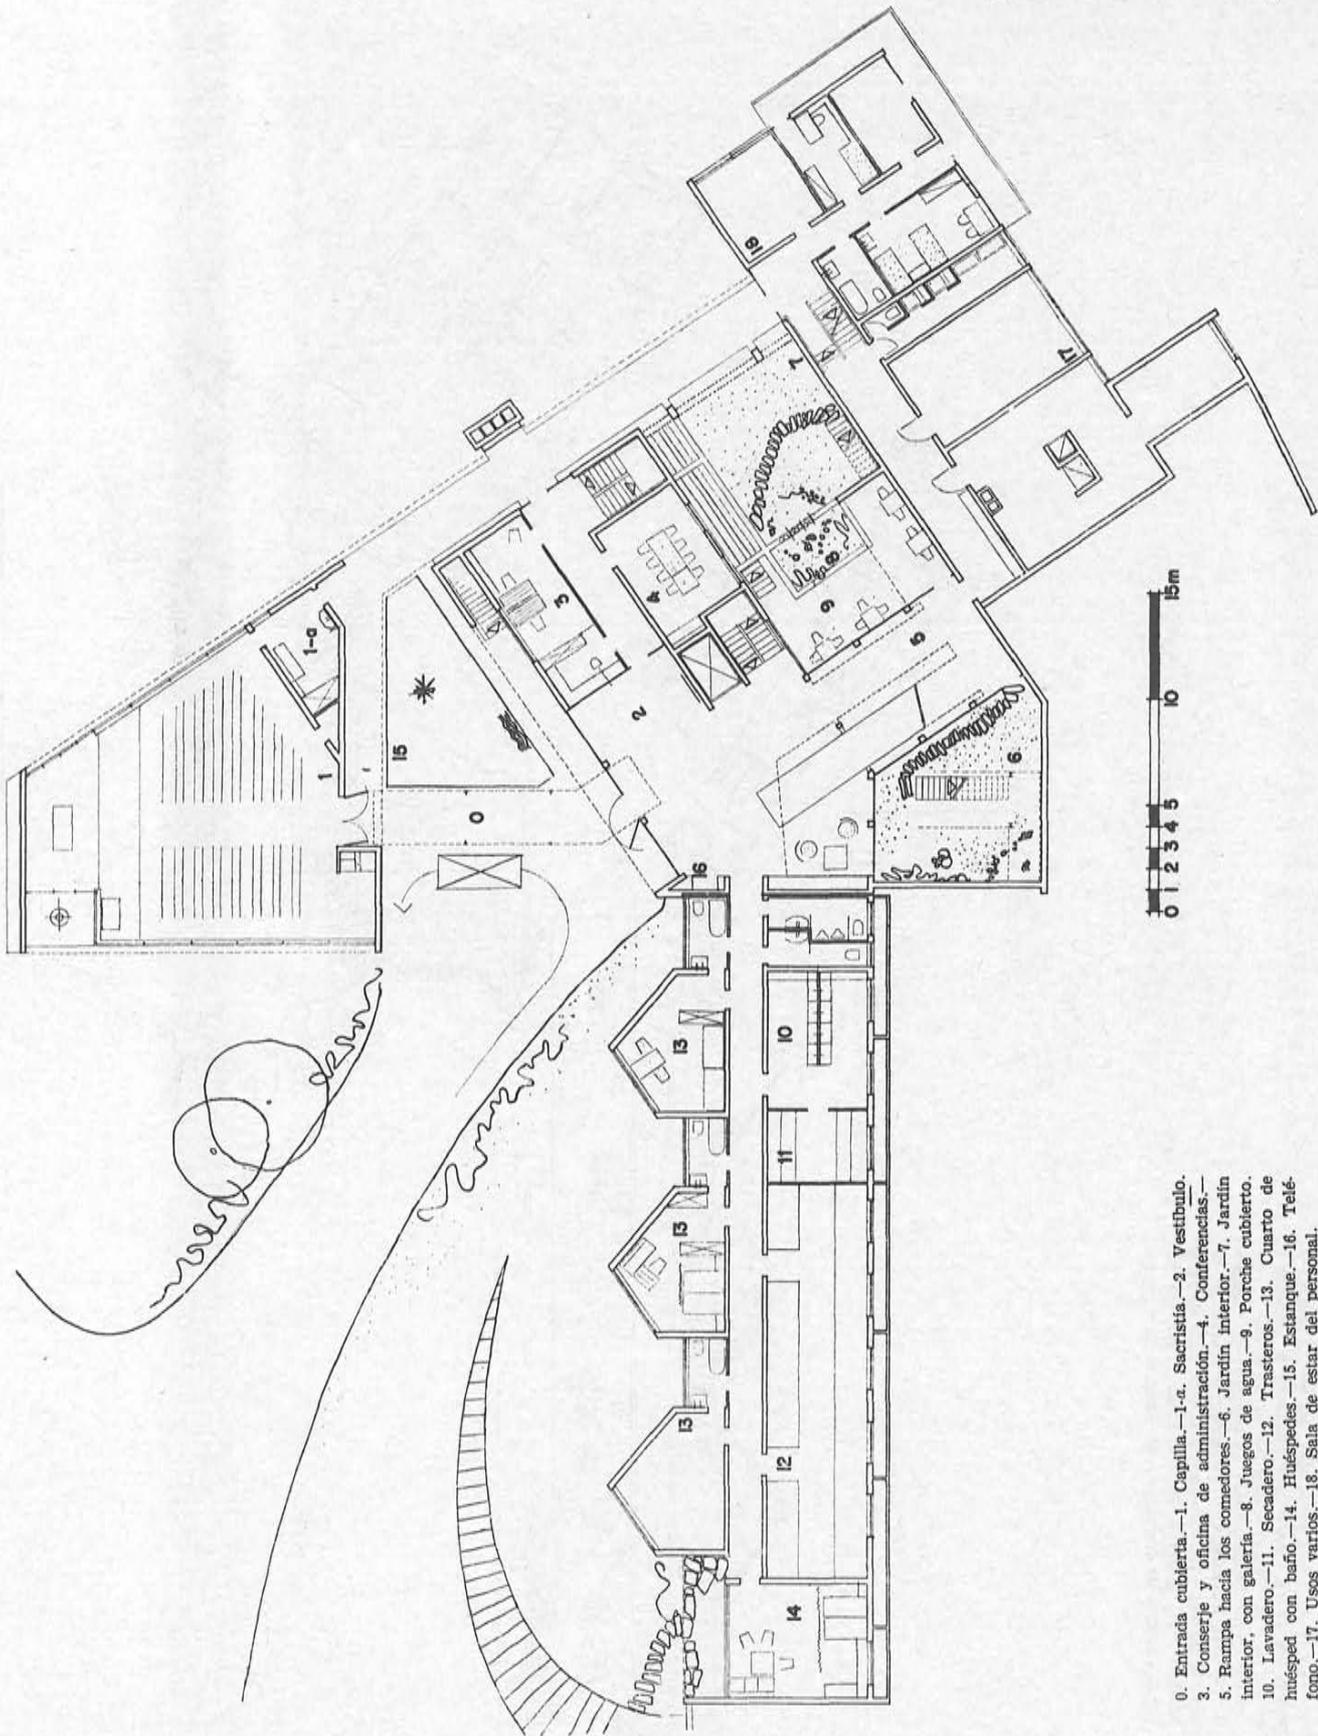
- 0. Entrada cubierta.—1. Capilla.—1-a. Sacristía.—2. Vestibulo.
- 3. Conserje y oficina de administración.—4. Conferencias.—
- 5. Rampa hacia los comedores.—6. Jardín interior.—7. Jardín interior, con galería.—8. Juegos de agua.—9. Porche cubierto.
- 10. Lavadero.—11. Secadero.—12. Trasteros.—13. Cuarto de huésped con baño.—14. Huéspedes.—15. Estanque.—16. Teléfono.—17. Usos varios.—18. Sala de estar del personal.

En la planta inferior de este edificio están ubicados: el cuarto de calderas, carbonera, etc. Su planta baja alberga: el vestíbulo principal, portería, oficinas de administración, habitaciones para huéspedes, trasteros, etc.; al mismo nivel se encuentra la capilla, con capacidad para 150 feligreses sentados.

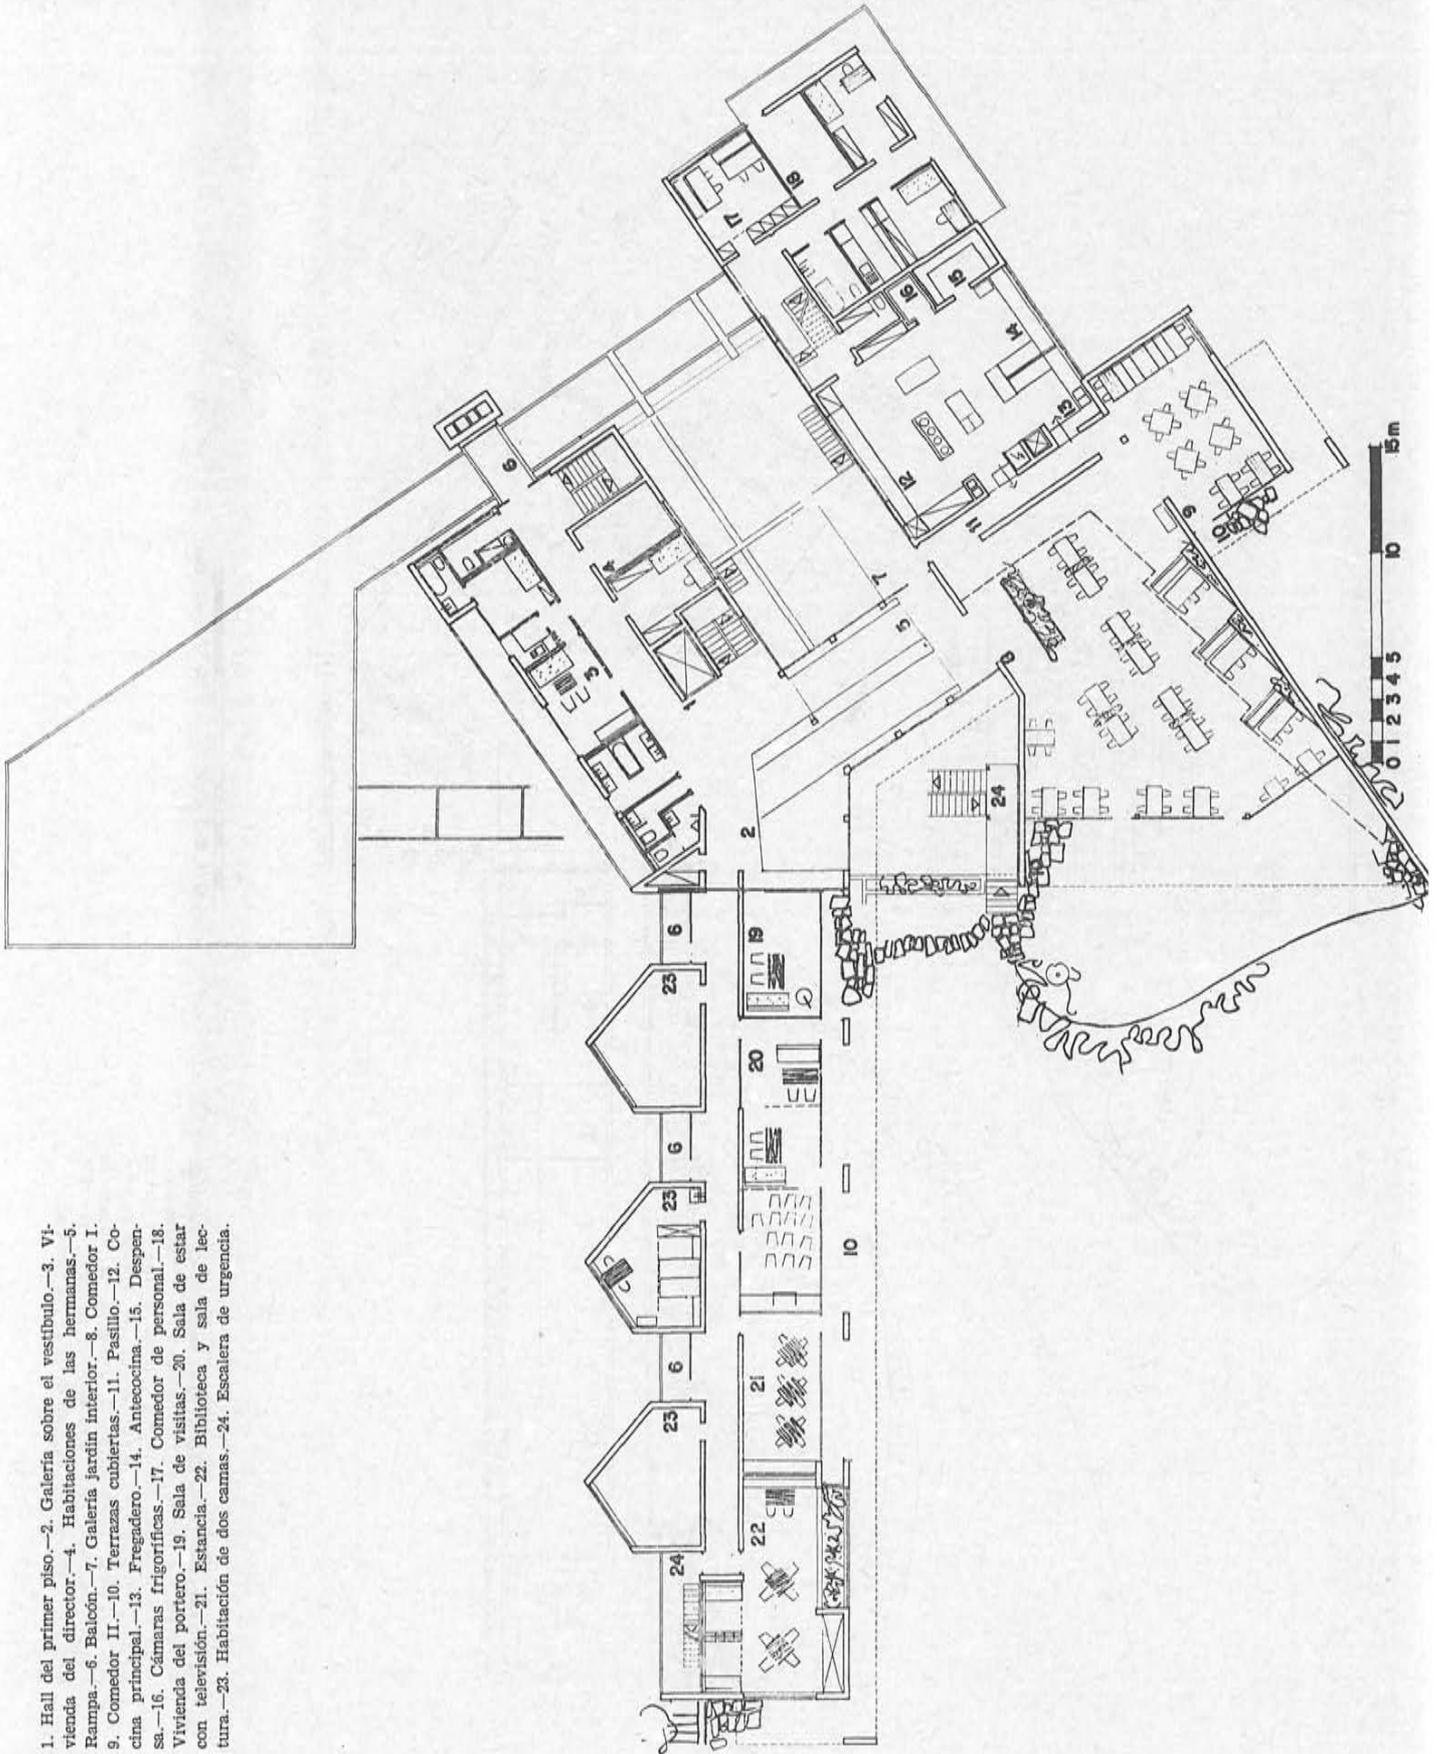
planta primera

1. Hall del primer piso.—2. Galería sobre el vestíbulo.—3. Vivienda del director.—4. Habitaciones de las hermanas.—5. Rampa.—6. Balcón.—7. Galería jardín interior.—8. Comedor I.
9. Comedor II.—10. Terrazas cubiertas.—11. Pasillo.—12. Cocina principal.—13. Fregadero.—14. Antecocina.—15. Despensa.—16. Cámaras frigoríficas.—17. Comedor de personal.—18. Vivienda del portero.—19. Sala de visitas.—20. Sala de estar con televisión.—21. Estancia.—22. Biblioteca y sala de lectura.—23. Habitación de dos camas.—24. Escalera de urgencia.

La primera planta aloja: los comedores, cocinas, salas de estar, vivienda del director, tres habitaciones dobles, etc.

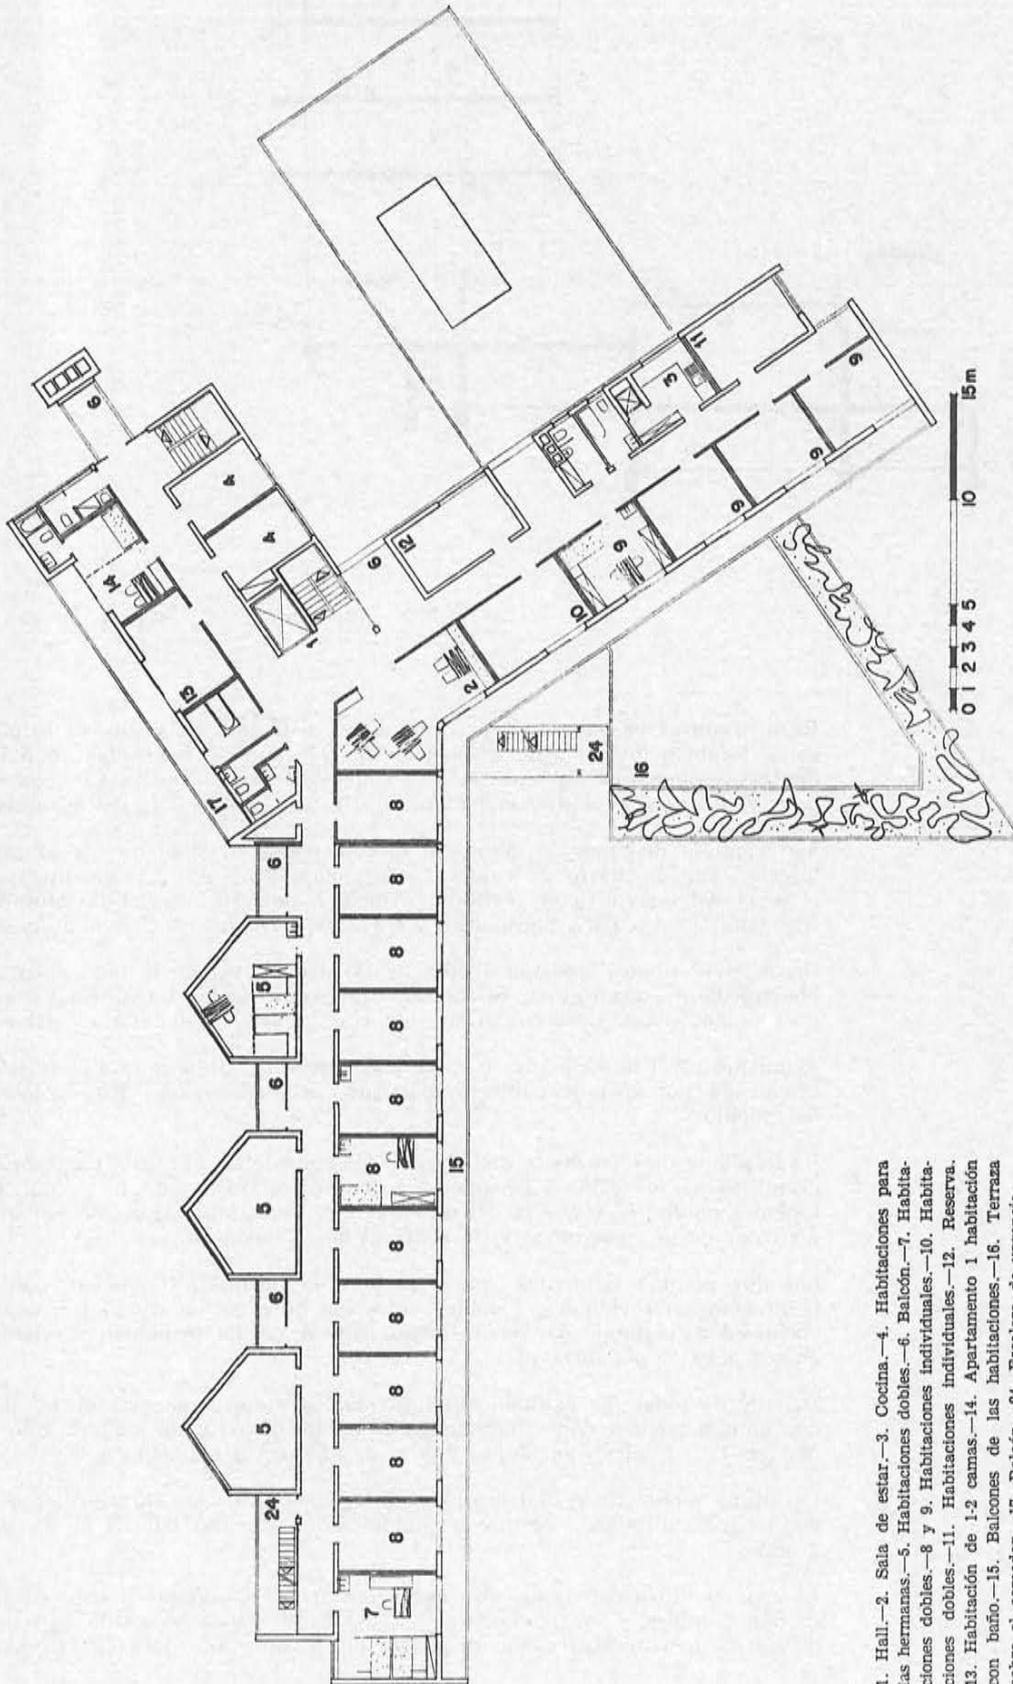
planta tipo

1. Hall.—2. Sala de estar.—3. Cocina.—4. Habitaciones para las hermanas.—5. Habitaciones dobles.—6. Balcón.—7. Habitaciones dobles.—8 y 9. Habitaciones individuales.—10. Habitaciones dobles.—11. Habitaciones individuales.—12. Reserva.
13. Habitación de 1-2 camas.—14. Apartamento 1 habitación con baño.—15. Balcones de las habitaciones.—16. Terraza sobre el comedor.—17. Balcón.—24. Escalera de urgencia.

Las plantas segunda, tercera y cuarta contienen: las habitaciones individuales y dobles, una sala de estar, pequeña cocina, etc. Todas las habitaciones gozan de una magnífica vista sobre el lago Constanza.

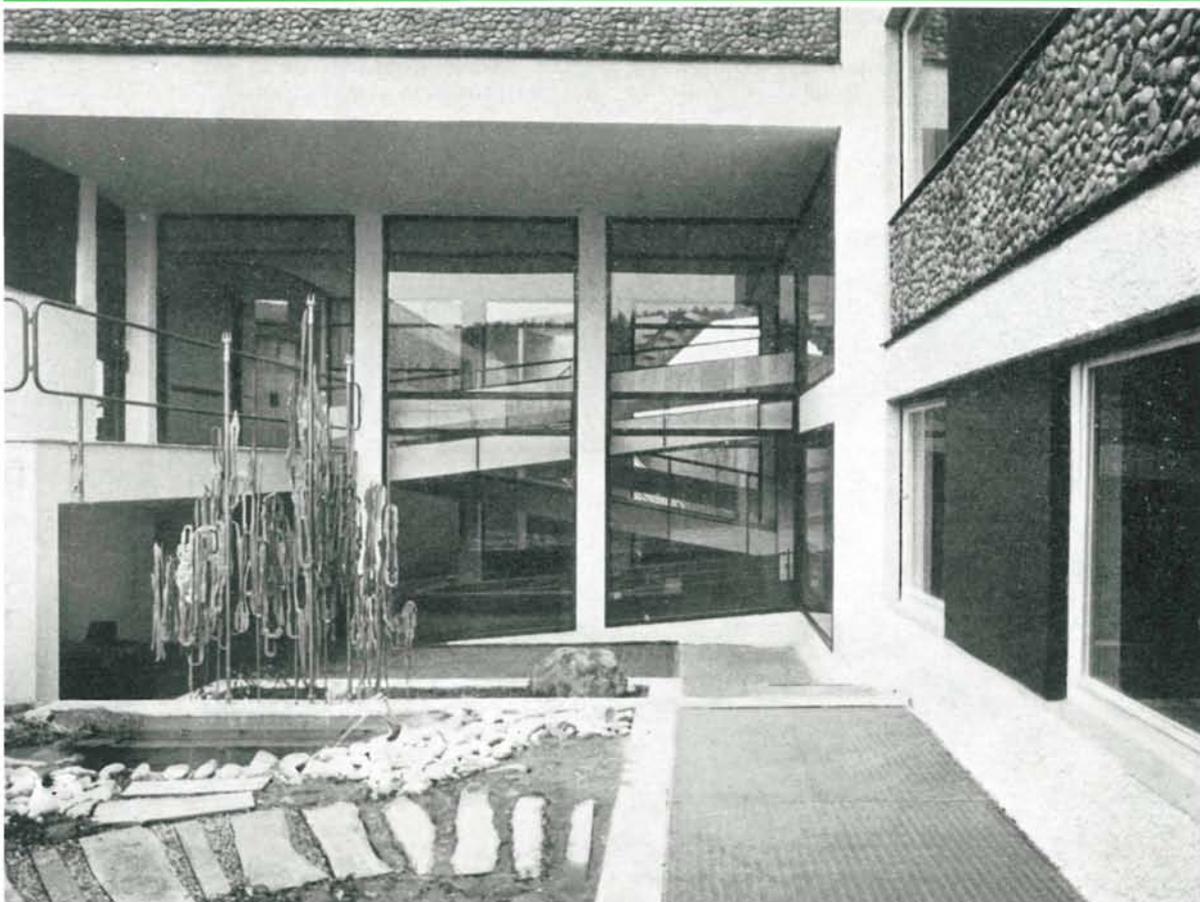
En la composición estética de las fachadas han sido acertadamente combinadas las texturas de los diferentes materiales empleados—enfoscados de color claro, hormigón visto, paredes de cristal, etcétera—, logrando un conjunto armónico.
