hospital, en Uazán

143 - 25

J. CHEMINEAU y J. FORCIOLI, arquitectos

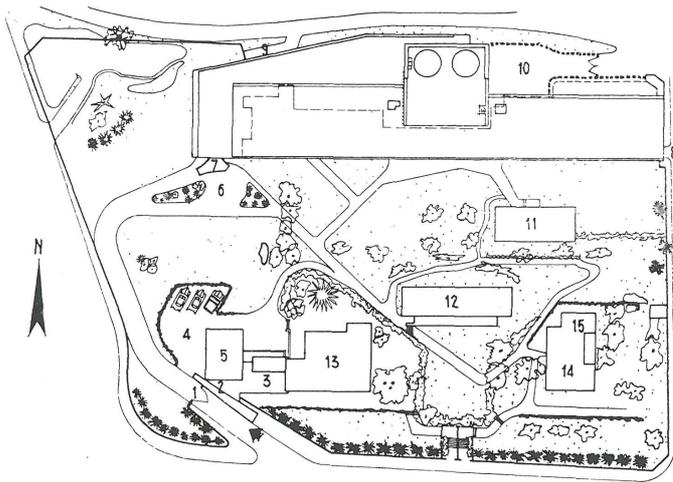
situación

1. Entrada.—2. Recepción.—3. Vivienda guarda.—4. Aparcamiento.—5. Garaje de ambulancias.—6. Plaza.—7. Entrada al hospital.—8. Entrada consultorios externos.—9. Salida cadáveres.—10. Patio de servicio.—11. Pabellón de infecciosos.—12. Maternidad.—13. Vivienda del administrador.—14. Vivienda del jefe-médico.—15. Vivienda del médico adjunto.

A la entrada de la propiedad, una pequeña edificación reúne al guarda, garajes y zona de estacionamiento; y en sus vecindades, se distribuyen las viviendas para el personal médico. La sencillez de programa y volumen de este hospital corresponde a su carácter territorial, destinado a la vigilancia sanitaria de la región, tratando la mayor parte de los casos y efectuando las evacuaciones oportunas al gran hospital central de Rabat.

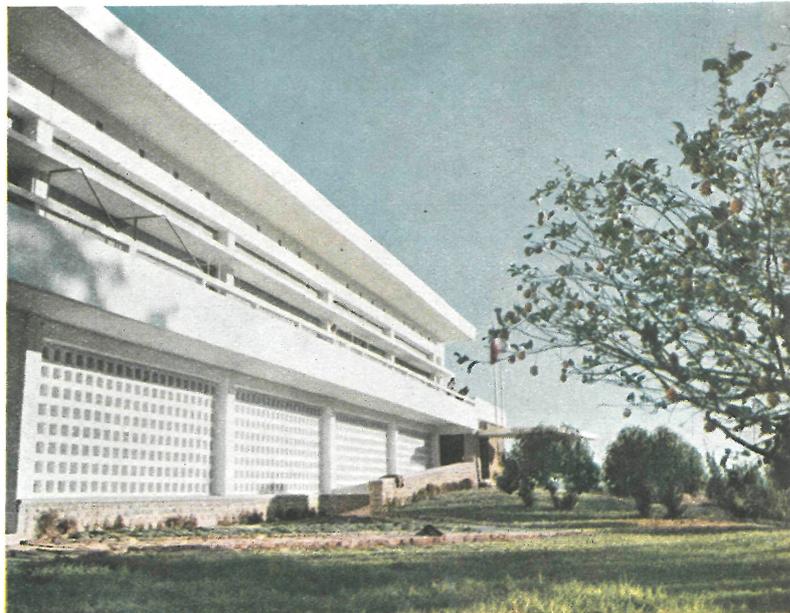
Con todo ello se ha conseguido resolver, con gran sentido funcional y estético, la construcción de este hospital, cuyos exteriores muestran un gran atractivo en su sencillez de líneas y fuertes contrastes de luces y sombras sobre sus limpios paramentos encalados. A la entrada, una pequeña marquesina protege la entrada del visitante y pone una nota audaz y alegre con sus formas recortadas.

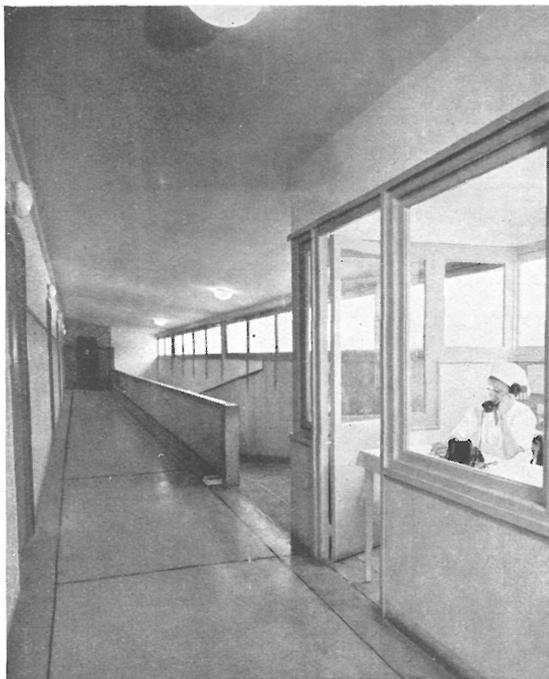
Planta de hospitalización.
Grupos de aseos y servicios de entrada.
