# iglesia, en Coventry

LAVENDER, TWENTYMAN y PERCY, arquitectos

148 - 45

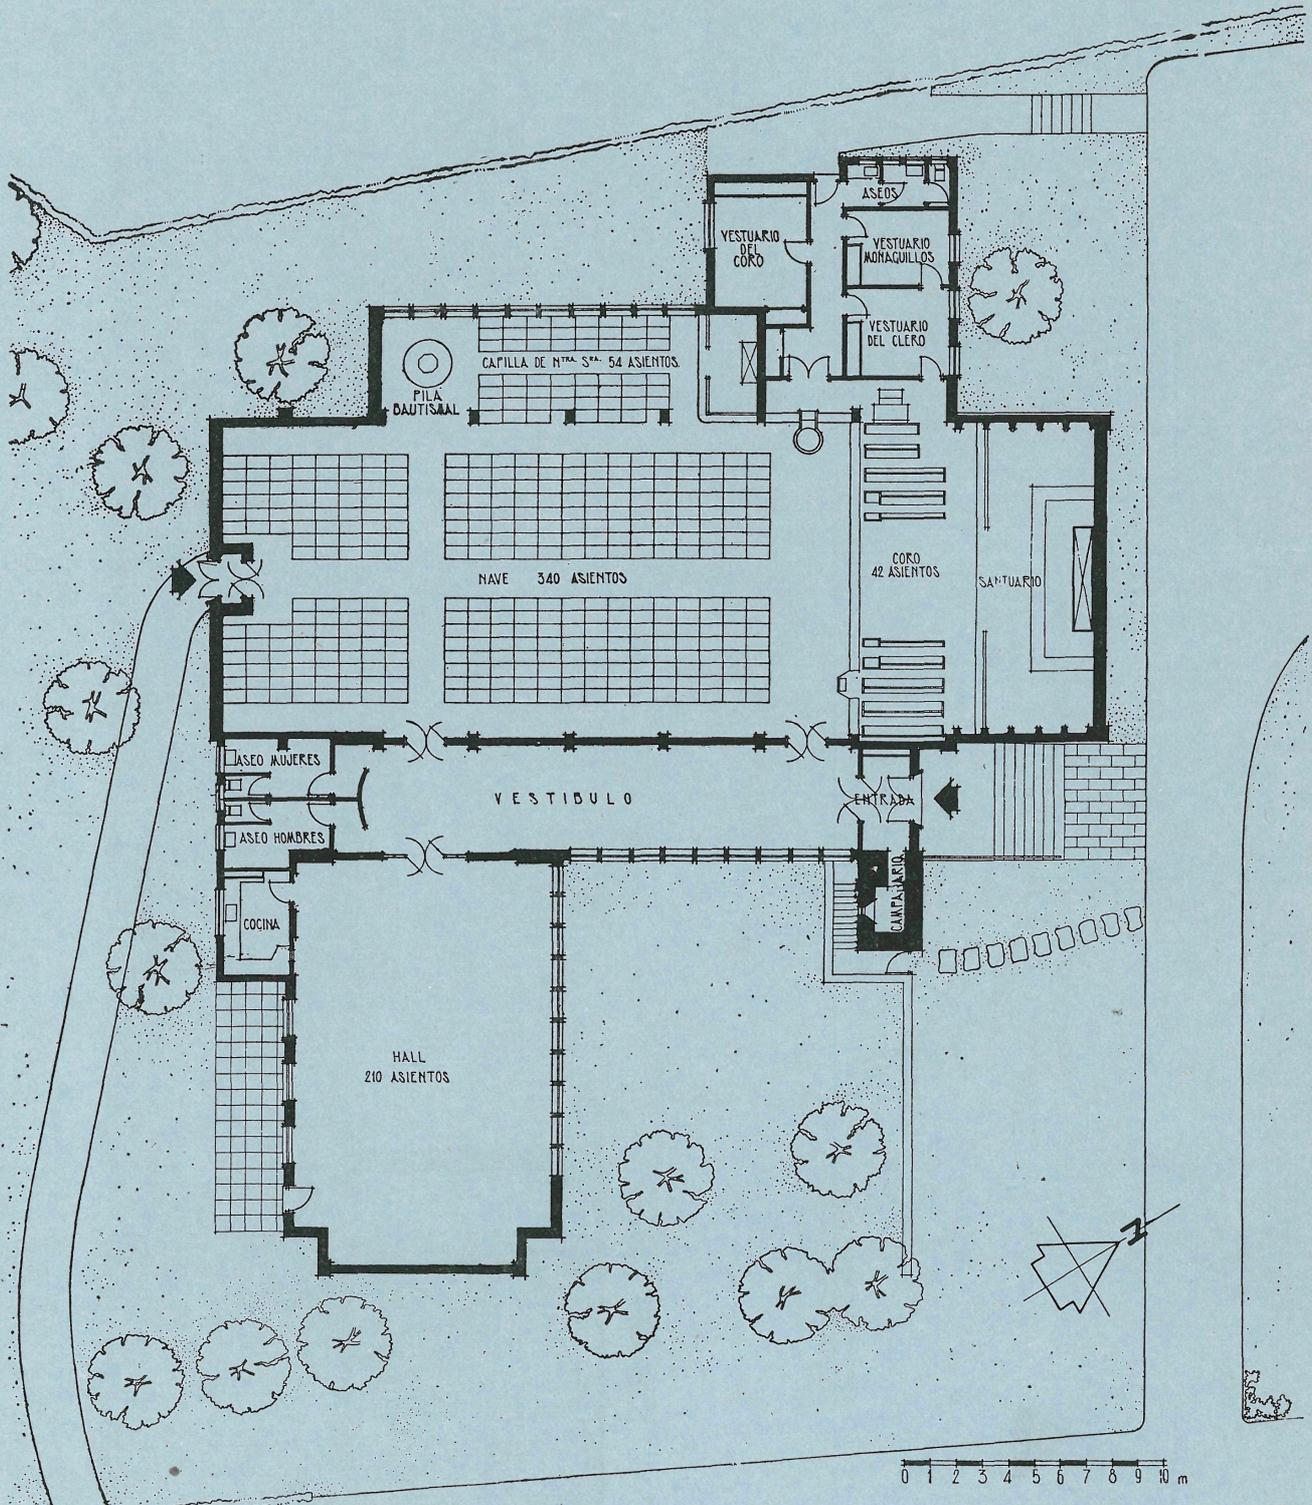
# planta

En la planta pueden verse claramente tres zonas fundamentales: el hall—todavía sin edificar—, la nave principal y la capilla de Nuestra Señora, que, con los servicios y locales auxiliares, componen la totalidad del programa.

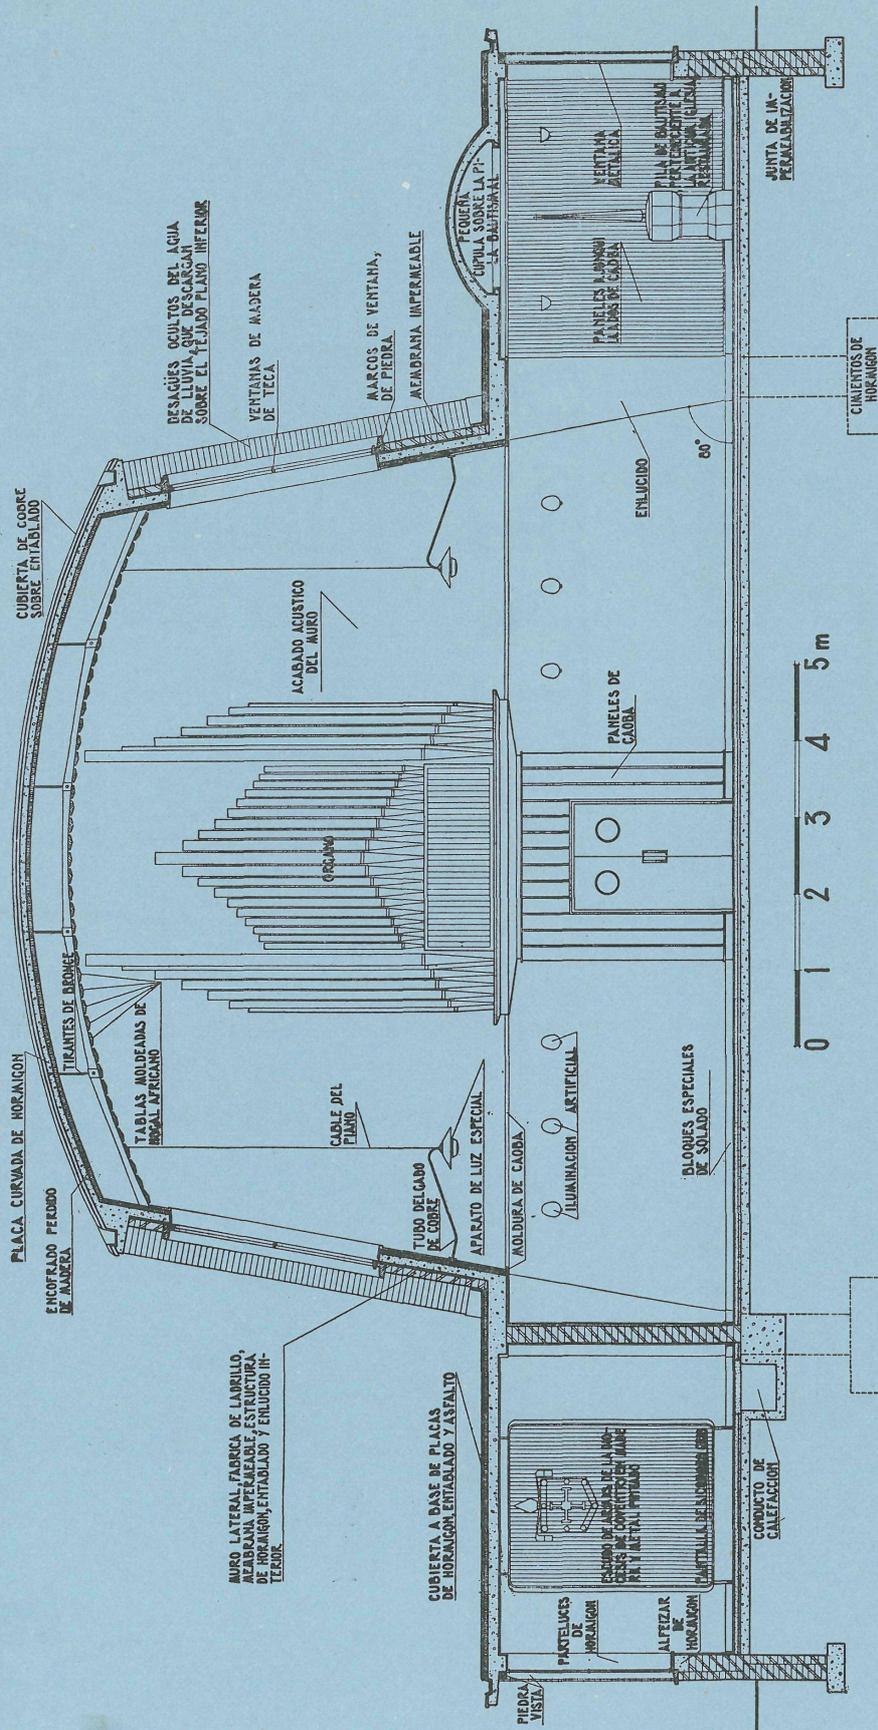
# sección

El talud que presentan los muros laterales —10° respecto de la vertical— no obedece a un capricho del proyectista, sino a una razón funcional, relacionándose, además, con la necesidad de aumentar la altura aparente de la nave en proporción con los medios económicos disponibles.

Ahora bien, la inclinación de estas paredes obliga a protegerlas contra la acción de la lluvia, que será más fuerte que en un caso de verticalidad absoluta; para ello, se ha colocado una membrana impermeable entre el revestimiento exterior, de ladrillo visto, y el interior, de losas aislantes.

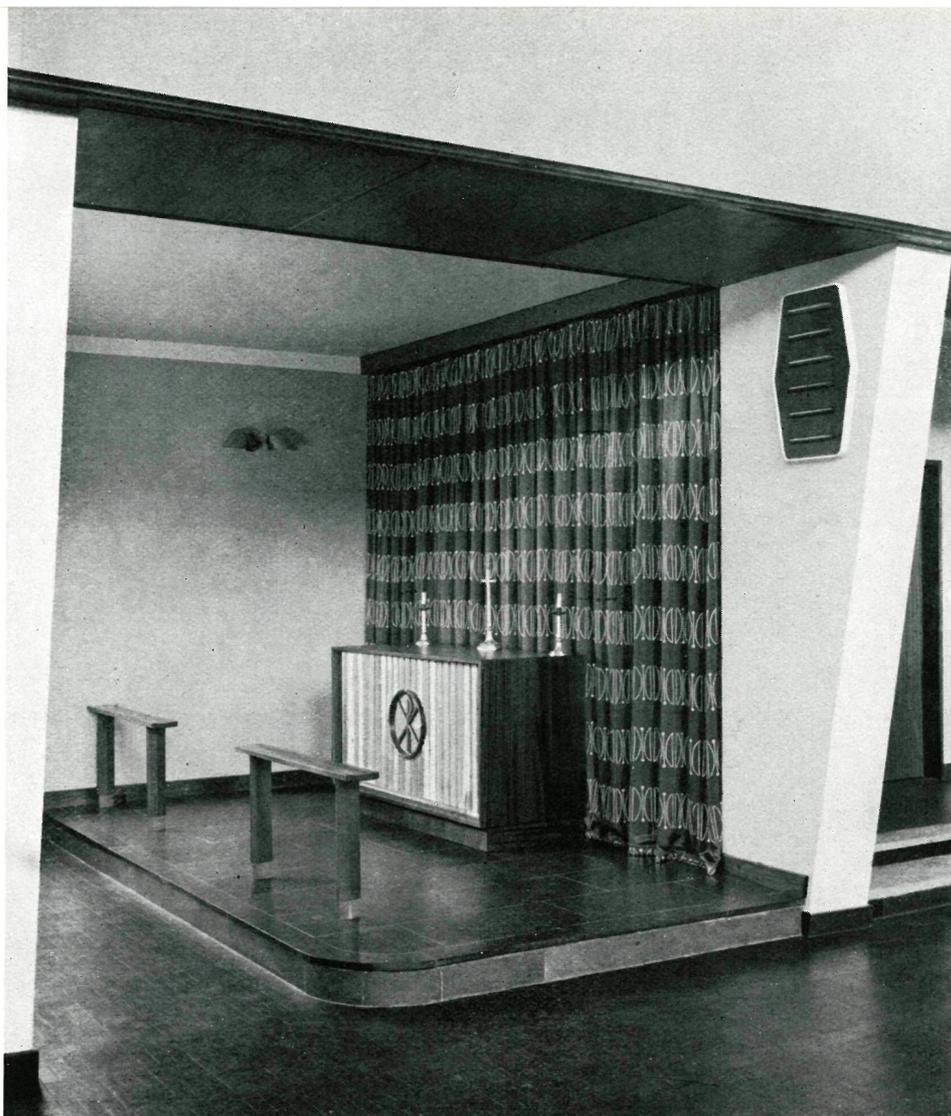
interiores

La decoración interior es limpia y moderna, sin estridencias: techo de nogal africano; frente del altar en sicómoro gris, formando una tracería romboidal; lámparas de línea simplista, y púlpito bajo recubierto de caoba; este mismo material se ha empleado en el baptisterio, cuya pila bautismal se rescató entre las ruinas de la antigua iglesia.
